船舶事故調査報告書

令和3年10月6日

運輸安全委員会（海事専門部会）議決

| 事故の概要 | 作業船たちばな丸は、南南西進中、浅所に乗り揚げた。 たちばな丸は、大破した。 |

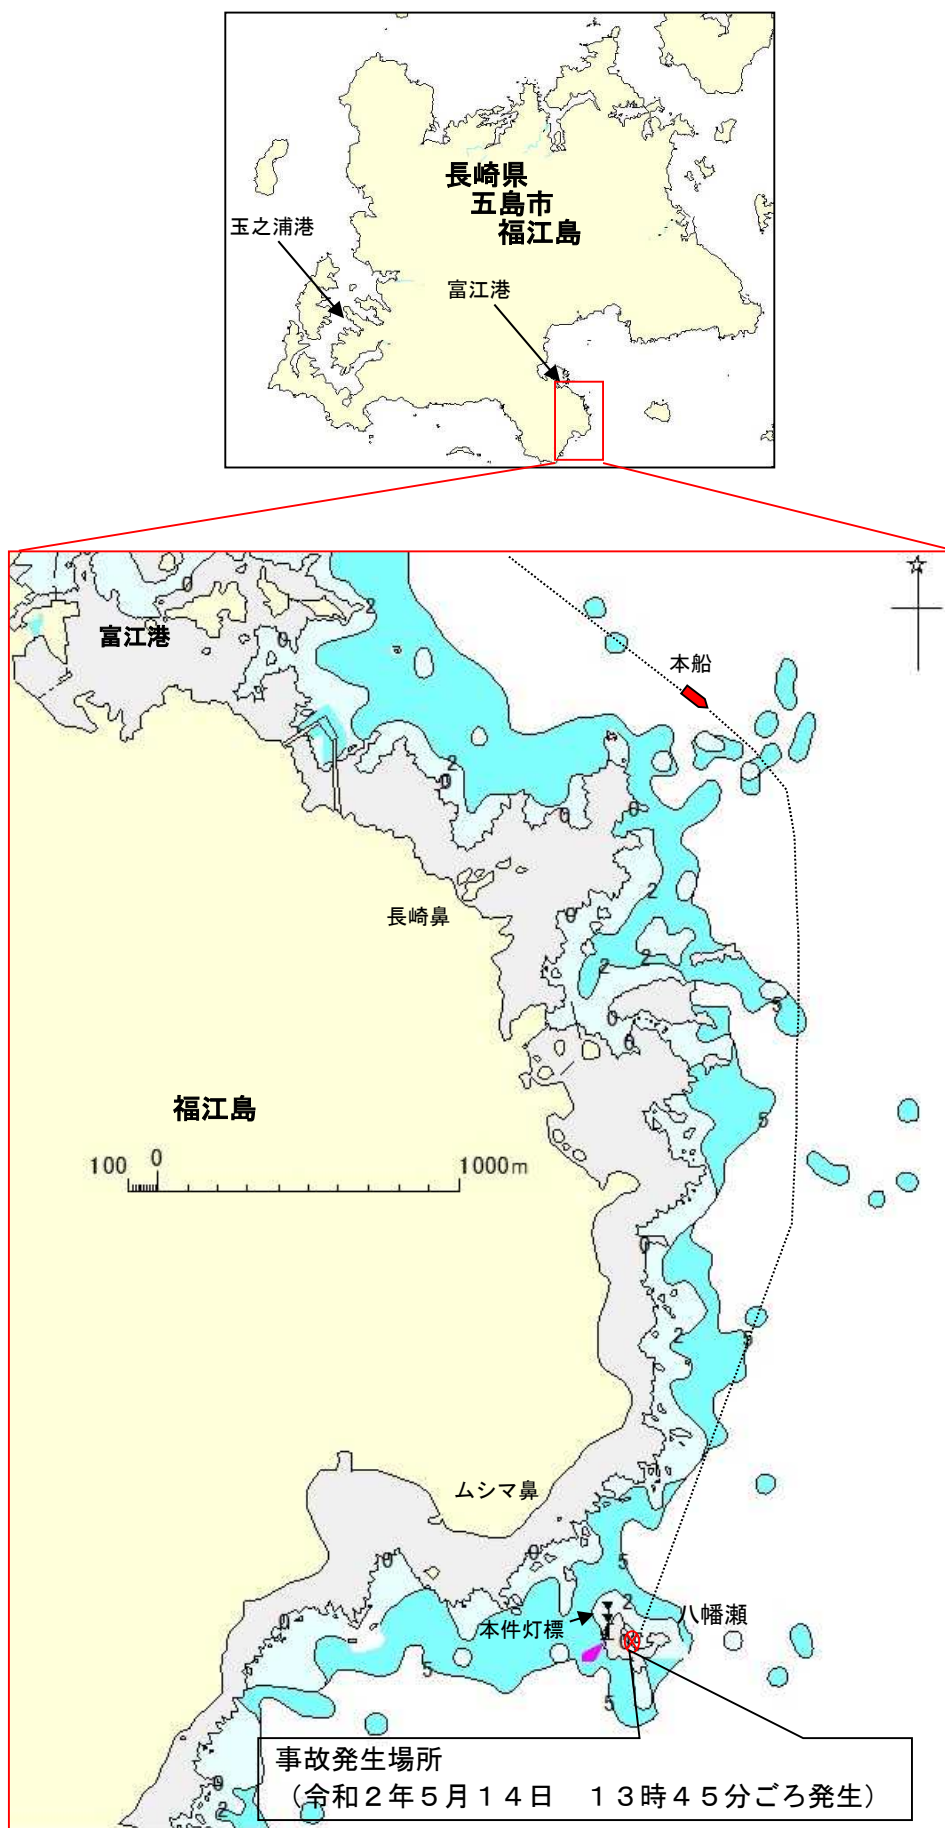
付図1 事故発生経過概略図

| | <p>方沖の八幡瀬灯標（以下「本件灯標」という。）を視認して、福江島の陸岸に立つ灯台だと思った。</p> <p>船長は、長崎鼻南東方沖で本件灯標の東方約50mに向けて南南西進させていたところ、13時45分ごろ本船は、ムシマ鼻南東方沖に乗り揚げた。</p> <p>船長は、乗揚後、本件灯標を見て南方位標識であることに気付き、GPSプロッターの画面を詳細表示にすると本船が浅所の上に表示されており、浅所に向けて航行していたことに気付いた。</p> <p>船長は、離礁を試みるも離礁できず、会社の担当者に本事故の発生を連絡した後、118番通報を行った。</p> <p>船長及び甲板員は、来援した巡視艇に救助された。</p> <p>本船は、満潮になったころ、時化になって漁業協同組合等による離礁作業が中止され、波浪により船体が大破し、本事故発生場所の北側で沈没して後日、クレーン台船によって引き揚げられたが、廃船処理とされた。</p> <p>（付図1 事故発生経過概略図 参照）</p> |
| <p>分析</p> <p>乗組員等の関与</p> <p>船体・機関等の関与</p> <p>気象・海象等の関与</p> <p>判明した事項の解析</p> | <p>あり</p> <p>なし</p> <p>なし</p> <p>本船は、ムシマ鼻南東方沖を南南西進中、初めて同沖を航行する船長が、福江島の陸岸に沿って航行すれば、目的地の玉之浦港に着くと思ひ、GPSプロッターを広域表示にした状態で航行を続けたことから、浅所に向けて航行していることに気付かず、乗り揚げたものと推定される。</p> |

| <p>再発防止策</p> | <p>今後の同種事故等の再発防止に役立つ事項として、次のことが考えられる。</p> <ul style="list-style-type: none"> ・ 航行する水域について、事前に水路調査を十分に行い、浅所等の位置を把握しておくこと。 ・ 船長は、航行中、GPSプロッターを適切に活用して浅所の場所を確認しながら航行すること。 |
