## 船舶事故調査報告書

事故種類	乗組員負傷
発生日時	令和3年3月4日 10時00分ごろ
発生場所	熊本県天草市横島南方沖 横島灯台から真方位187° 1.4海里（M）付近 （概位 北緯32° 21.4′ 東経130° 13.9′）
事故の概要	漁船王蔵は、養殖いけす内の網綱を巻揚げ作業中、船長が負傷した。
事故調査の経過	令和3年4月8日、本事故の調査を担当する主管調査官（長崎事務所）ほか1人の地方事故調査官を指名した。 原因関係者から意見聴取を行った。
事実情報 船種船名、総トン数 船舶番号、船舶所有者等 L×B×D、船質 機関、出力、進水等	漁船 王蔵、4.4トン KM3-53257（漁船登録番号）、株式会社拓洋 13.48m（Lr）×3.26m×0.71m、FRP ディーゼル機関、254kW（動力漁船登録票による）、平成17年8月24日
乗組員等に関する情報	船長 56歳 一級小型船舶操縦士・特殊小型船舶操縦士・特定 免許登録日 昭和61年5月29日 免許証交付日 平成28年3月10日 （令和3年5月28日まで有効）
死傷者等	重傷 1人（船長）
損傷	なし
気象・海象	気象：天気 曇り、風向 東北東、風力 3、視界 良好 海象：海上 平穏、潮汐 上げ潮の末期
事故の経過	本船は、船長ほか1人が乗り組み、出荷する養殖まぐろを養殖いけすから出荷用筏に移す目的で、令和3年3月4日07時30分ごろ、横島南方沖の養殖筏に向けて熊本県上天草市大道港を出発した。 船長は、08時少し前に養殖いけすに到着し、同いけすに本船ほか3隻の僚船が左舷着けして揚網作業の準備を行った。 船長は、左舷船尾甲板に設置されたキャプスタン（以下「本件キャプスタン」という。）で養殖いけすの網綱（合成繊維製、直径約16mm）を巻き揚げる作業を行い、ほか3隻の僚船も同様の作業を行って

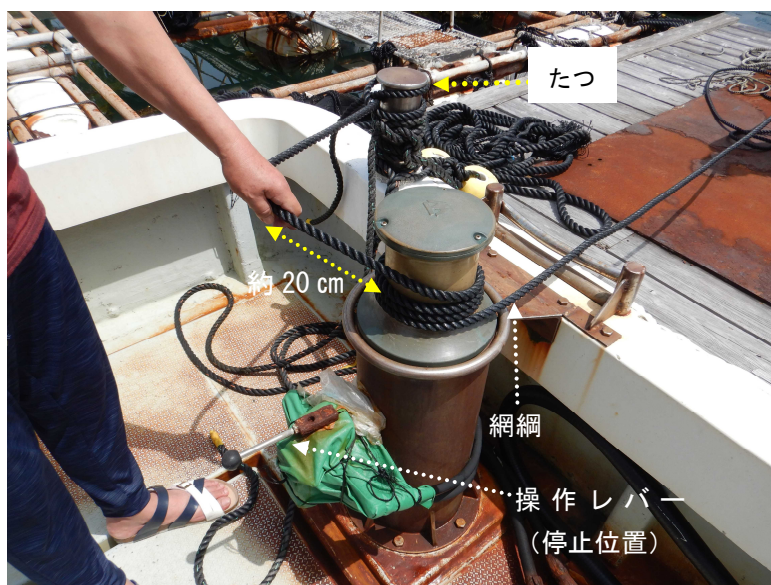
船長は、本件キャプスタンが停止していたとき、網網にたるみが生じたので、網網を巻き上げるため、右手で操作レバーを船尾側に倒そうとしたところ、船首方に体勢を崩し、体が倒れ込んだ勢いで操作レバーを船首側に倒してしまい、10時00分ごろ、同キャプスタンが反時計回りに回転し、左手で持っていた網網が繰り出した際、左手が網網と本件キャプスタンとの間に巻き込まれた。(写真1、写真2参照)

写真1 本件キャプスタンと網網の把持状況

船長は、ふだん、左手で網綱を持つ際、本件キャプスタンから約1m離れた部分の網綱を持っていたが、本事故当時、本件キャプスタンから約20cm離れた部分の網綱を持っていて、網綱からとっさに左手を離す余裕がなかったと本事故後に思った。

とから、本件キャプスタンと網綱との間に巻き込まれて負傷したものと推定される。
<b>原因</b>	本事故は、本船が、横島南方沖において、養殖いけすの網綱を巻揚げ作業中、船長が本件キャプスタンを操作しようとした際、船首方に体勢を崩し、倒れた勢いで操作レバーを右手で船首側に倒してしまい、同キャプスタンが反対回りに回転して網綱が繰り出し、同キャプスタンから約20cm離れた部分の網綱を持っていた左手を離す余裕がなかったため、本件キャプスタンと網綱との間に巻き込まれたことにより発生したものと推定される。
<b>再発防止策</b>	<p>今後の同種事故等の再発防止に役立つ事項として、次のことが考えられる。</p> <ul style="list-style-type: none"> <li>・キャプスタンの操作者は、不測の事態に備えて、網綱の手を離す余裕のある部分を持って作業を行うこと。</li> </ul>

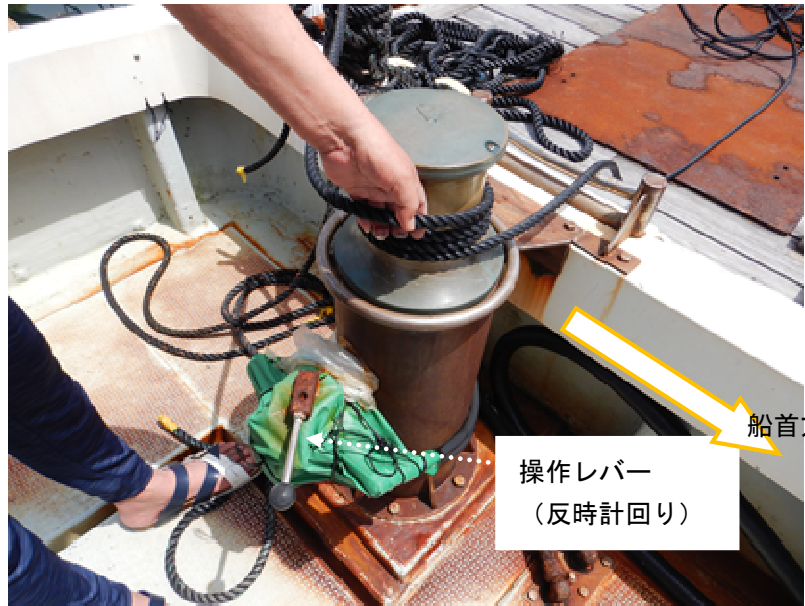
写真2 船長の受傷状況（再現）

船長は、巻き込まれた左手を引き抜いたところ、中指と薬指を負傷した。

船長は、救急車で病院に搬送され、左手中指及び環指切断と診断された。
