船舶事故調査報告書

事故種類	乗揚
発生日時	令和3年6月13日 00時00分ごろ
発生場所	沖縄県久米島町鳥島南岸沖 久米島灯台から真方位023° 14.3海里（M）付近 （概位 北緯26° 35.6′ 東経126° 49.9′）
事故の概要	漁船 ^{ゆうひ} 夕輝丸は、漂泊中、さんご礁に乗り揚げた。 夕輝丸は、船底キールの亀裂等を生じた。
事故調査の経過	令和3年6月15日、本事故の調査を担当する主管調査官（那覇事務所）ほか1人の地方事故調査官を指名した。 原因関係者から意見聴取を行った。
事実情報 船種船名、総トン数 船舶番号、船舶所有者等 L×B×D、船質 機関、出力、進水等	漁船 夕輝丸、9.1トン ON2-1144（漁船登録番号）、個人所有 11.99m（Lr）×3.32m×1.43m、FRP ディーゼル機関、367.75kW、昭和62年7月30日 第290-31197号（船舶検査済票の番号）
乗組員等に関する情報	船長 64歳 一級小型船舶操縦士・特殊小型船舶操縦士・特定 免許登録日 平成元年5月31日 免許証交付日 平成30年10月15日 （令和6年5月30日まで有効）
死傷者等	なし
損傷	船底キールに亀裂、機関室に濡損
気象・海象	気象：天気 曇り、風向 南～南南西、風力 2、視界 良好 海象：波高 約0.5m（沖縄島沖東シナ海側）、潮汐 下げ潮の中央期、潮の干満 大潮（6月10日～13日） 海上保安庁刊行の潮汐表によれば、仲里（久米島、標準港：那覇）では、6月12日21時10分ごろ～13日02時36分ごろまで下げ潮であった。 鳥島東岸（潮流推算点：北緯26° 36.0′ 東経126° 50.6′）における6月12日17時00分から13日00時00分までの海上保安庁の潮流推算値は、次のとおりであった。

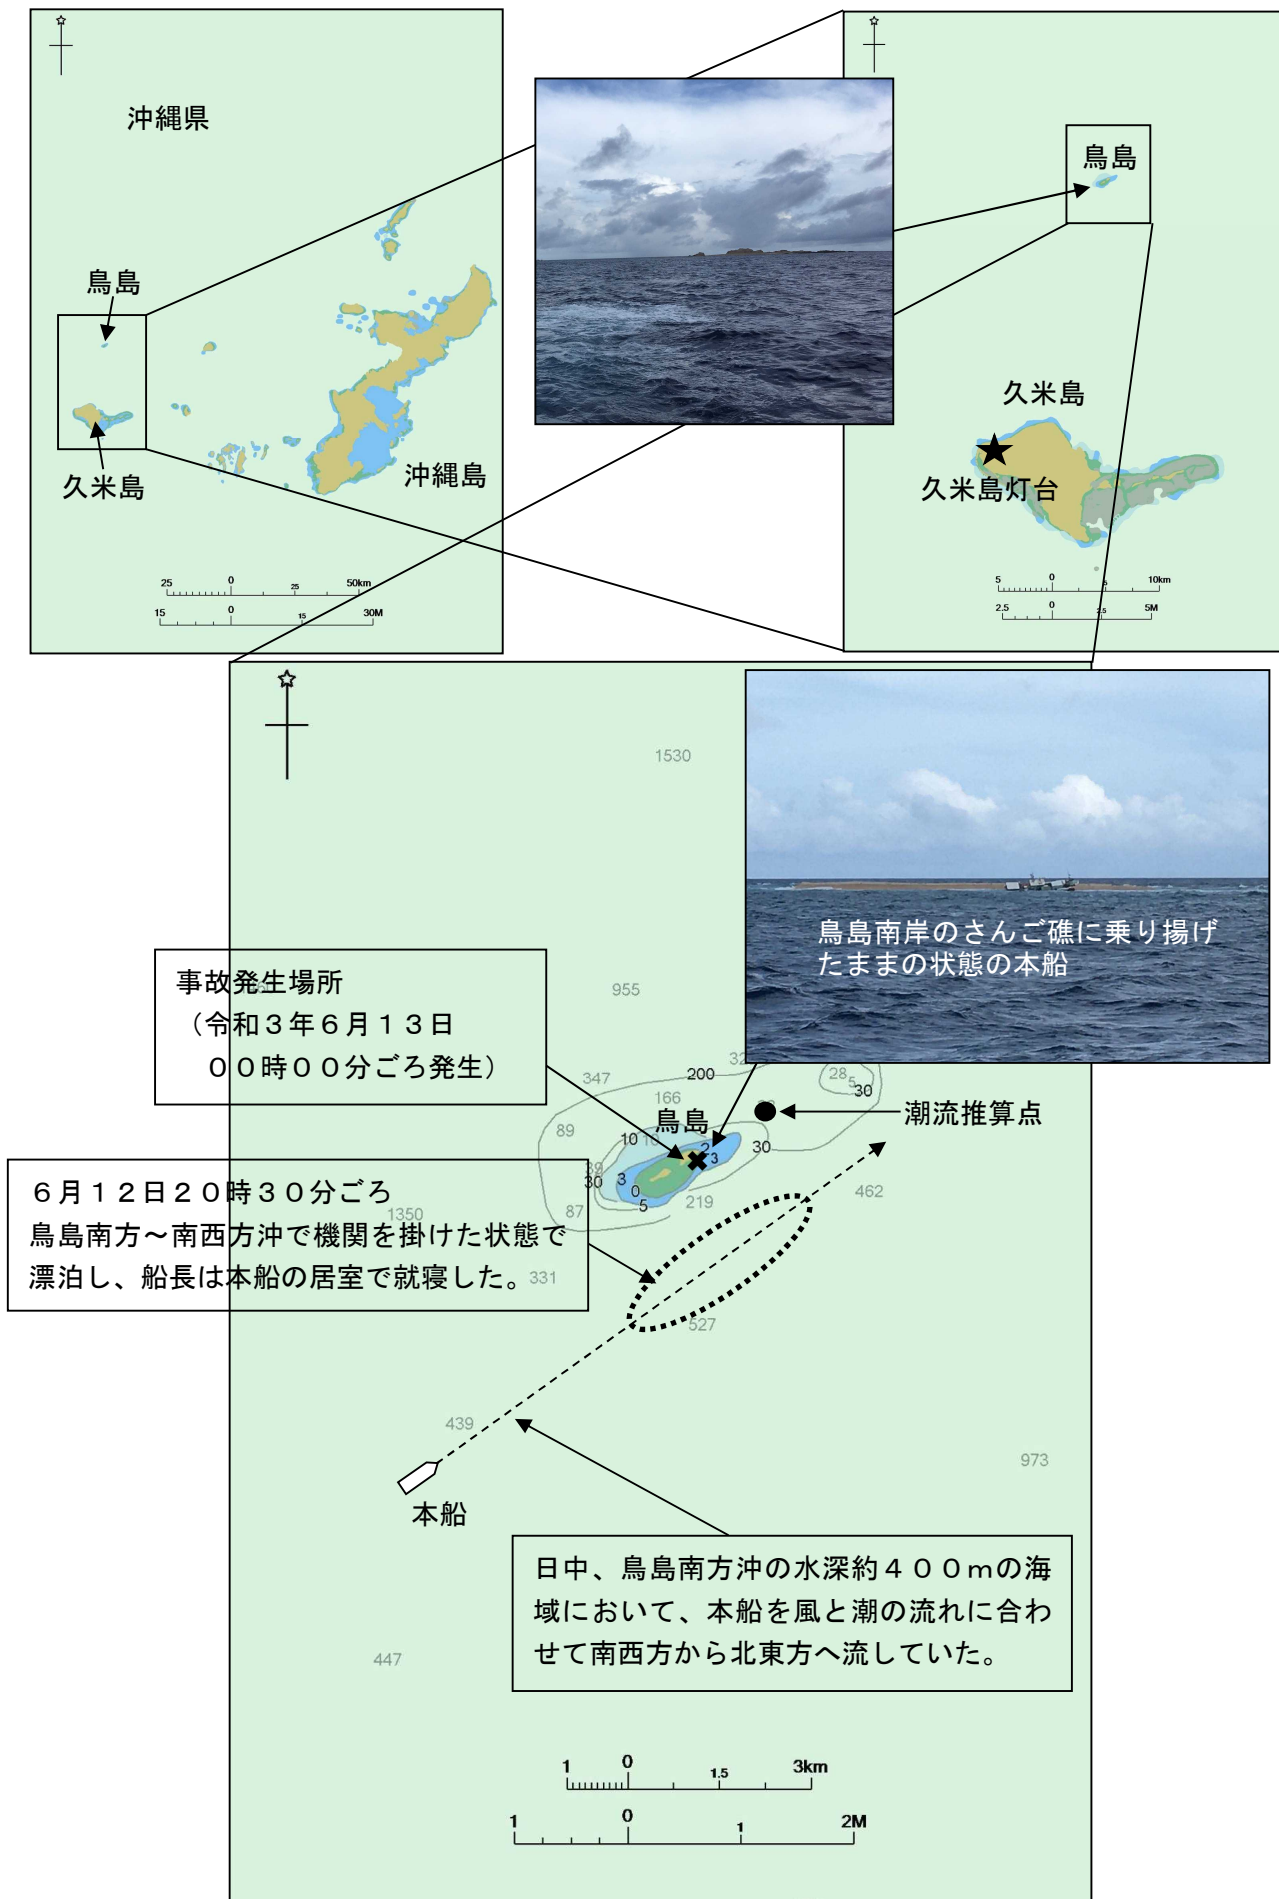
付図1 事故発生経過概略図

月日時分	流向	流速 (kn)	
	6月12日 17時00分	東北東	0.27	
	18時00分	東北東	0.37	
	19時00分	東	0.33	
	20時00分	東	0.15	
	21時00分	北西	0.10	
	22時00分	北西	0.29	
	23時00分	北北西 (下げ潮流*1)	0.38	
	6月13日 00時00分	北北西	0.37	
	01時00分	北北西	0.31	
	02時00分	北北西	0.30	
	※流向は、流れ去る方向を表す。			
	事故の経過	<p>本船は、船長が1人で乗り組み、一本釣り漁の目的で令和3年6月11日沖縄県^{きのわん}宜野湾市宜野湾漁港を出港し、翌12日、鳥島南方海域で朝方から同漁を開始した。</p> <p>船長は、鳥島南方沖の水深約400mの海域において、本船を風と潮の流れに合わせて南西方から北東方へ流し、水深が400mよりも深くなったところで潮登りをして元の場所に戻り、繰り返し南西方から北東方へ流して一本釣り漁を行っていた。</p> <p>船長は、20時30分ごろ、片付け等を終えた後、疲れを感じ、翌日も夜明けごろから漁を行う予定なので就寝することとし、漁を行っていた時に流れていた南西方から北東方への風と潮の流れが現時点でも変化していないと感じたので、風と潮がこのまま同じ方向に流れると思ひ込み、本船もこの流れに乗って漂流しても周囲に他船がないので問題ないと考え、鳥島南方～南西方沖で機関を掛けた状態で漂泊し、本船の居室で就寝した。</p> <p>船長は、13日00時00分ごろ就寝中に突然の衝撃音を聞いて目が覚め、本船が鳥島南岸のさんご礁に乗り揚げたことを認め、直後に機関室に降りて浸水が無いことを確認したが、本船が流されそうになり、漁業無線（以下単に「無線」という。）で救助要請を行った。</p> <p>本事故発生場所付近を航行していた漁船は、無線での救助要請を聞き、本事故発生場所へ向かうとともに118番通報を行った。</p> <p>船長は、13日06時45分ごろ巡視艇搭載のゴムボートにより救助され、本船は、機関室が浸水して鳥島南岸のさんご礁に乗り揚げたままの状態となり、後日、大破した。</p>

(付図1 事故発生経過概略図 参照)
その他の事項	<p>本船の喫水は、船首約0.8m、船尾約1.4mであった。</p> <p>船長は、40年以上の漁の経験があった。</p> <p>船長は、ふだんから、漁を終えた後、広い海域において、機関を掛けた状態で漂流を続け、本船の居室に入って就寝していた。</p> <p>船長は、12日20時30分ごろ、片付け等を終えた後に就寝する際、漁を行っていた時の南西方から北東方への風と潮の流れがこのまま同じ方向に流れると思い込んでいたが、最新の気象及び海象情報を入手しておらず、自らの感覚で判断していた。</p>
分析 乗組員等の関与 船体・機関等の関与 気象・海象等の関与 判明した事項の解析	あり なし あり <p>本船は、鳥島南方沖において、船長が、南西方から北東方への風潮流が変化していないと感じてこのまま同方向へ流れると思い込み、居室で就寝して漂流を続けたことから、潮流が北北西方の下げ潮流となったことに気付かず、鳥島南岸沖に向けて漂流し、さんご礁に乗り揚げたものと推定される。</p>
原因	<p>本事故は、夜間、鳥島南方沖において、船長が、南西方から北東方への風潮流が変化していないと感じてこのまま同方向へ流れると思い込み、居室で就寝して漂流を続けたため、潮流が北北西方の下げ潮流となったことに気付かず、本船が、鳥島南岸沖に向けて漂流し、さんご礁に乗り揚げたものと推定される。</p>
再発防止策	<p>今後の同種事故等の再発防止及び被害の軽減に役立つ事項として、次のことが考えられる。</p> <ul style="list-style-type: none"> ・船長は、漂流して就寝する際、今後の気象及び海象状況について、自らの感覚のみで判断せず、最新の気象及び海象情報を入手して風や潮の流れを確認の上、漂流すること。 ・船長は、漂流して就寝する際、周囲の状況を確認の上、島やさんご礁等から十分な距離を離して漂流すること。
