## 船舶事故調査報告書

事故種類	乗揚
発生日時	令和2年10月16日 04時43分ごろ
発生場所	北海道礼文町香深港北方の海岸付近の浅所 香深港北島防波堤灯台から真方位013°1,240m付近 (概位 北緯45°18.8′ 東経141°03.4′)
事故の概要	貨物船兼砂利運搬船第十五榮吉丸は、北進中、海岸付近の浅所に乗り揚げた。 第十五榮吉丸は、船首部に破口を伴う凹損等を生じた。
事故調査の経過	令和2年10月22日、本事故の調査を担当する主管調査官（函館事務所）ほか1人の地方事故調査官を指名した。 原因関係者から意見聴取を行った。
事実情報 船種船名、総トン数 船舶番号、船舶所有者等 L×B×D、船質 機関、出力、進水等	貨物船兼砂利運搬船 第十五榮吉丸、199トン 132882、稚内海運株式会社（A社） 54.40m×10.30m×5.20m、鋼 ディーゼル機関、735kW、平成11年7月
乗組員等に関する情報	船長 59歳 六級海技士（航海）（履歴限定） 免許年月日 平成18年1月23日 免状交付年月日 平成28年1月18日 免状有効期間満了日 令和3年1月22日
死傷者等	なし
損傷	船首部外板に破口を伴う凹損、船底部外板に凹損及び擦過傷、ビルジキールに曲損
気象・海象	気象：天気 曇り、風向 南西、風力 3、視界 良好 海象：波向 南西、波高 2m、潮汐 下げ潮の初期 日出時刻：05時53分ごろ
事故の経過	本船は、船長ほか3人が乗り組み、砕石約547トン <sup>ふなどまり</sup> を積載し、令和2年10月16日03時40分ごろ礼文町船泊港 <sup>りしりくつがた</sup> に向け、北海道利尻町沓形港を出港した。 船長は、眠気防止の目的で、船橋左右出入口ドアを僅かに開けてドアストッパーを置き、暖房中の船橋に外気を取り込みながら単独で船橋当直に当たり、沓形港西方沿岸の養殖施設を避航し終えたので、礼

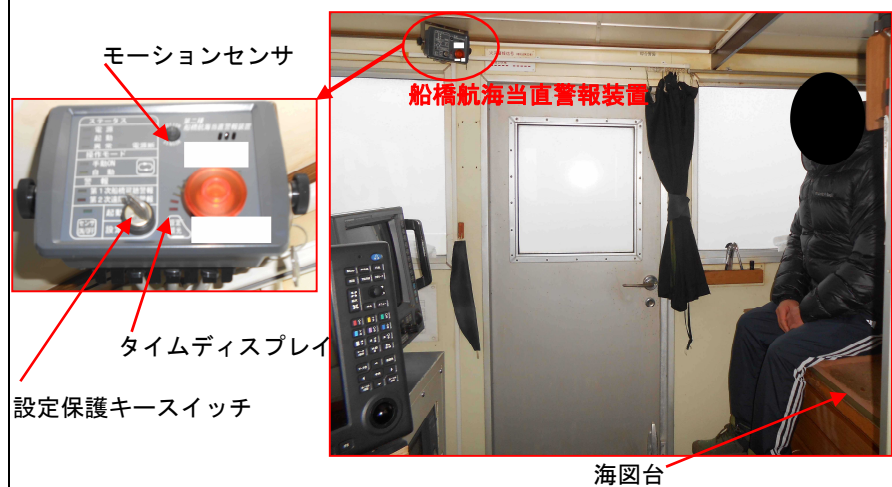
本船は、ふだんのように、船長が操舵スタンド後方に立ったり、船橋右舷後方の、座布団が敷かれた海図台の天板に腰を掛けたりしながら当直を行い、約10ノットの対地速力で北進を続けた。（写真1参照）

写真1 船橋当直の状況

船長は、当直を続けているうちに眠気を感じるようになったが、強い眠気ではなかったため、しばらくしてから針路を確認するつもりで、操舵スタンドから離れ、海図台の天板に腰を掛けた姿勢で当直を続けていたところ、いつしか居眠りに陥った。

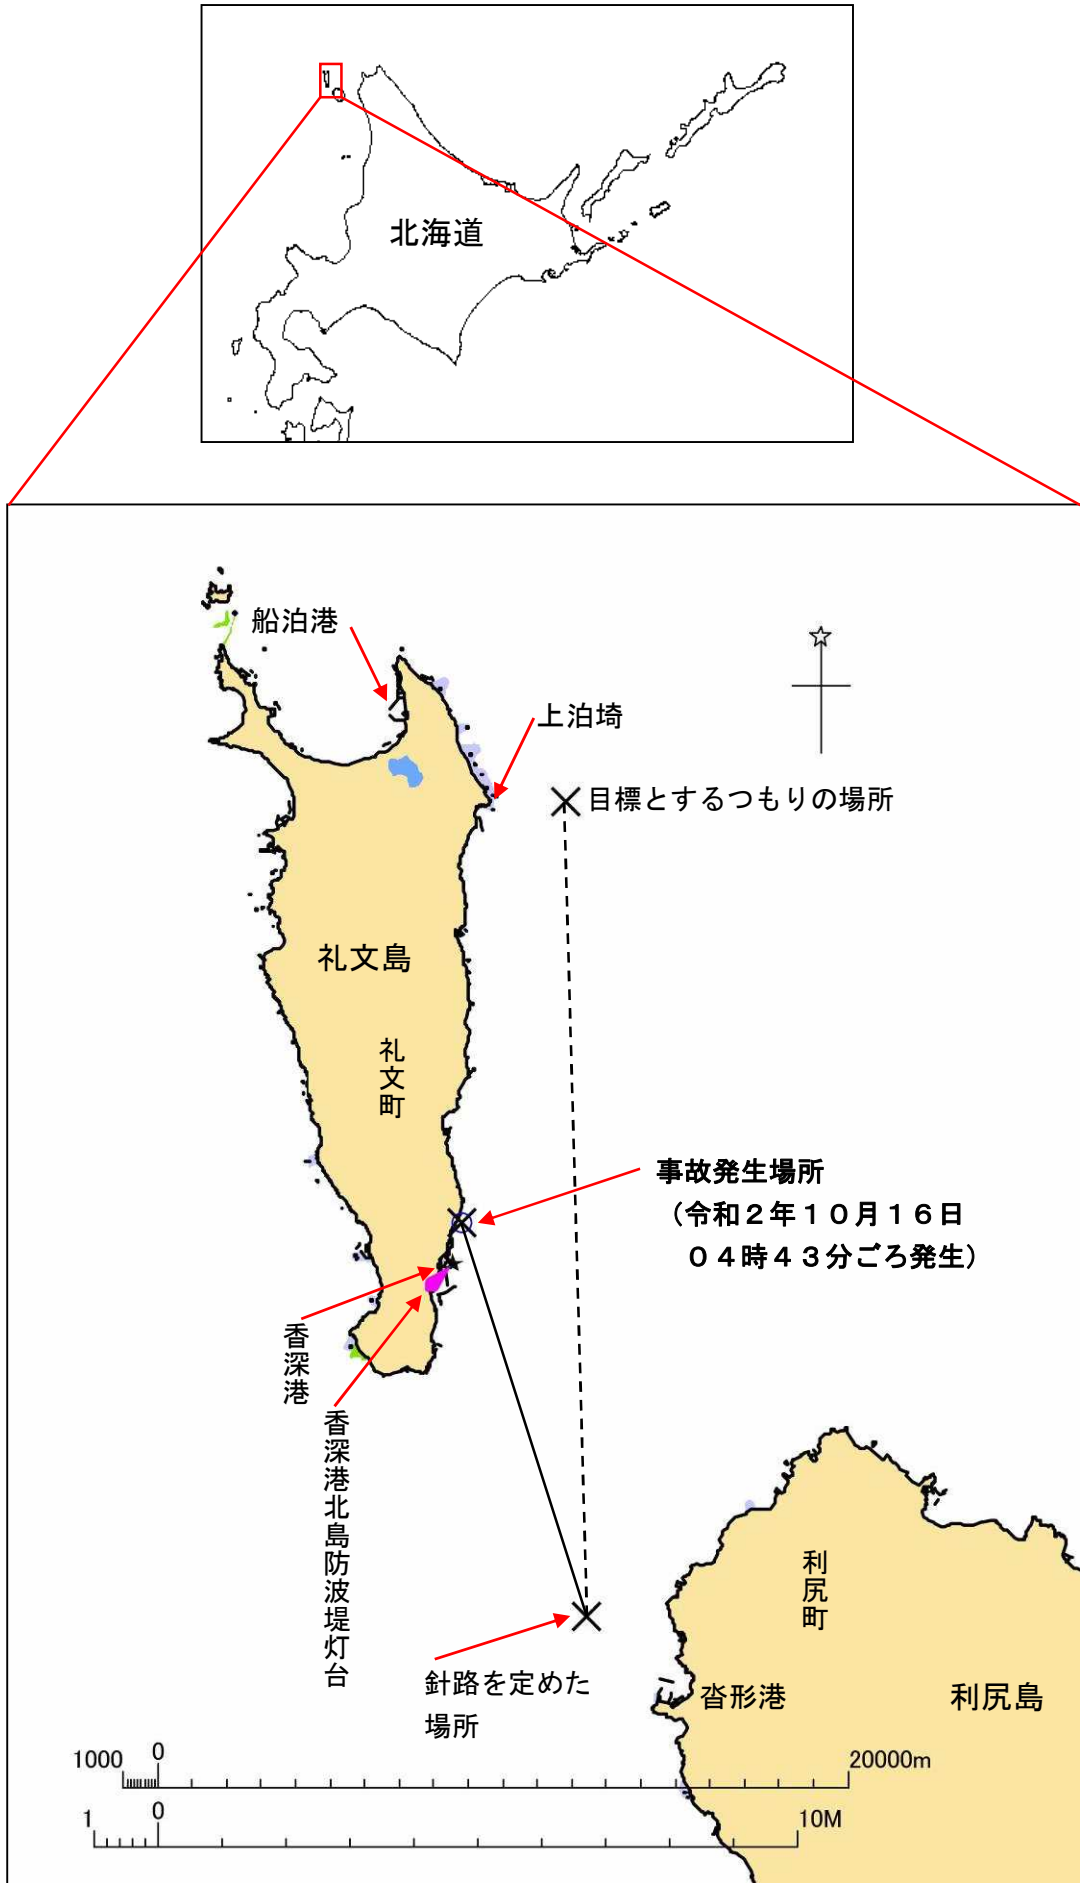
付図1 事故発生経過概略図

本船は、船長が居眠り状態で北進を続け、04時43分ごろ香深港北方の海岸付近の浅所に乗り揚げた。

<p><b>分析</b></p> <p>乗組員等の関与</p> <p>船体・機関等の関与</p> <p>気象・海象等の関与</p> <p>判明した事項の解析</p>	<p>あり</p> <p>あり</p> <p>なし</p> <p>本船は、上泊埼の東方沖に向けて北進中、単独で船橋当直に当たっていた船長が自動操舵装置の針路を香深港北方の海岸に向けて設定した後、海図台の天板に腰を掛けた姿勢で居眠りに陥り、同海岸に向けて航行を続けたことから、同海岸付近の浅所に乗り揚げたものと推定</p>

<p>される。</p> <p>船長は、目標とする上泊埼の東方沖に向けて針路を設定する際、しばらくしてから針路を確認し、必要があれば調整するつもりで、船橋が暗い中、針路設定ダイヤルを手の感覚で大まかに回したことから、自動操舵装置の針路が香深港北方の海岸に向けて設定されたものと考えられる。</p> <p>船長は、沓形港西方沿岸の養殖施設を避航し終えたので気が緩み、航海が続いて疲労が蓄積された状態で、海図台の天板に腰を掛けたまま当直を続けたことから、居眠りに陥ったものと考えられる。</p> <p>当直警報装置は、警報作動までの時間が12分間に設定されており、居眠り状態となった船長の無意識の動きを感知したことから、警報が作動しなかったものと考えられる。</p>
<p><b>原因</b></p>	<p>本事故は、夜間、本船が上泊埼の東方沖に向けて北進中、単独で船橋当直に当たっていた船長が、船橋が暗い中、針路設定ダイヤルを手の感覚で大まかに回し、自動操舵装置の針路を香深港北方の海岸に向けて設定した後、居眠りに陥り、香深港北方の海岸に向けて航行を続けたため、同海岸付近の浅所に乗り揚げたものと推定される。</p>
<p><b>再発防止策</b></p>	<p>A社は、本事故後、本船乗組員と協議のうえ、航海中、当直者以外の乗組員が定期的に船橋に赴き、船橋当直状況を確認することとした。</p> <p>今後の同種事故等の再発防止に役立つ事項として、次のことが考えられる。</p> <ul style="list-style-type: none"> <li>・ 船橋当直者は、自動操舵で航行中、眠気を感じた場合、手動操舵に切り換えて立って操船する、船橋出入口を開けて外気を浴びるなど、居眠り運航の防止措置を採ること。</li> <li>・ 船長は、当直警報装置の警報作動までの時間を、船橋当直業務の支障とならない範囲で、可能な限り短く設定し、当直警報装置が居眠り時の動きを感知しないよう、モーションセンサの向きを適切に調整すること。</li> <li>・ 船橋当直者は、自動操舵装置で針路を定める際は、計器の指針を確認のうえ、意図した針路に確実に設定し、設定後は、速やかに正しい針路で航行していることを確認して、必要に応じて針路を調整すること。</li> </ul>
