## 船舶事故調査報告書

令和3年9月29日

運輸安全委員会（海事専門部会）議決

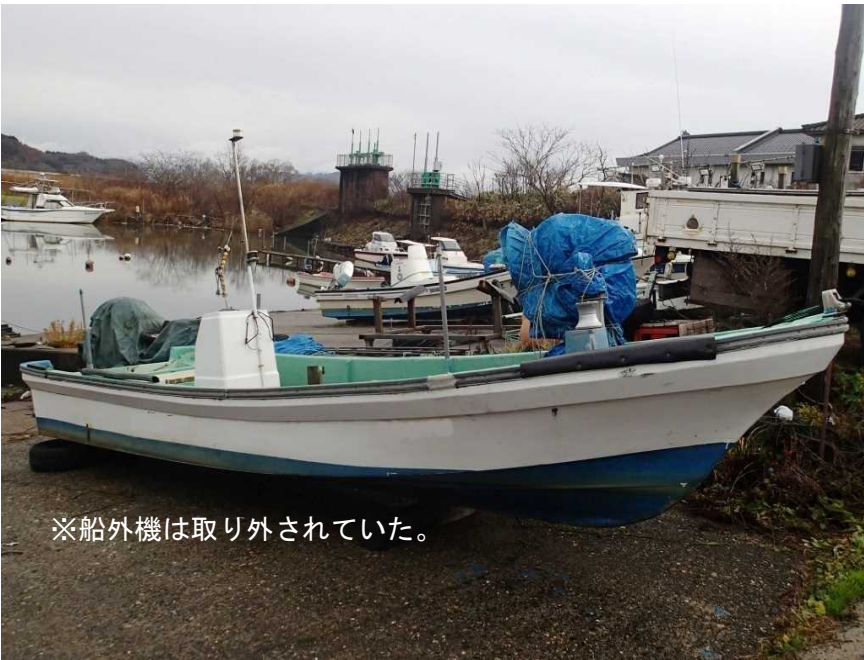
<p>※船外機は取り外されていた。</p> <p style="text-align: center;">写真1 本船の外観</p>
<b>乗組員等に関する情報</b>	船長 74歳 一級小型船舶操縦士・特殊小型船舶操縦士・特定
