船舶事故調査報告書

令和3年9月8日

運輸安全委員会（海事専門部会）議決

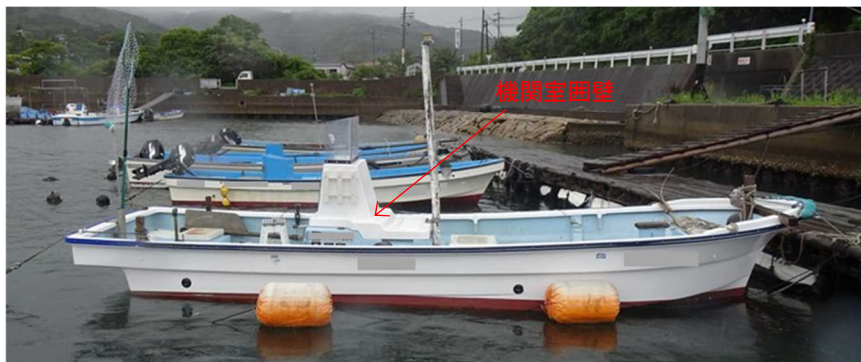
写真2 B船

B船は同乗者2人が前部甲板に置いたクーラーボックスに前方を向いて腰を掛け、船長Bが、機関室囲壁後方に椅子を置いて腰を掛け、左手で舵柄を、右手で機関操縦レバーを操作して操船に当たり、少し波が高く、前方から波しぶきをかぶるので、通常約7knの速力で帰航するところ約5knに落とし、B船を南南西進させた。(写真2参照)

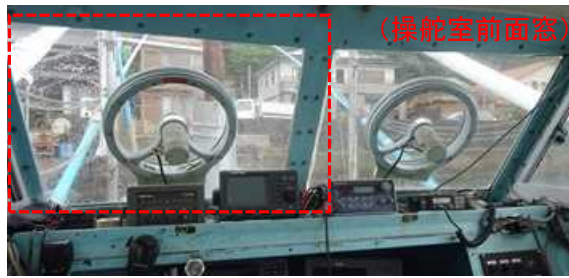
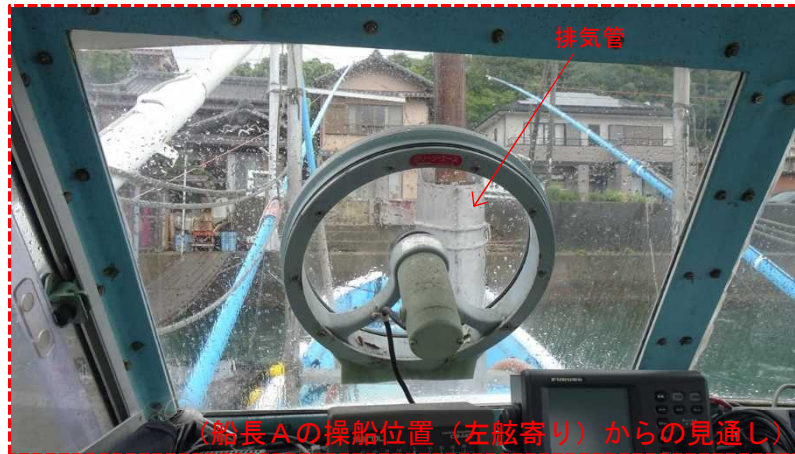
写真3 操舵室から船首方の見通し状況

A船は、操舵室下方に機関室が配置され、同室からの排気管が操舵室の船首側中央やや左舷寄りに垂直方向に設置されており、同排気管の幅が約25cmで、船長Aの操船位置(左舷寄り)から船首方を見通すと、同排気管によって正船首から右舷約7°までの範囲に死角(以下「本件死角」という。)が生じていた。(写真3参照)

船長Aは、ふだん、自身の頭の位置を左右に動かして本件死角を補っていたが、本事故当時、前路に他船はいないと思って右舷側を注意していたので、本件死角を補う見張りを行っておらず、本事故後、B船が本件死角に入っていたのではないかと思った。

A船は、安楽島漁港東方沖を南南西進中、船長Aが、本件死角が生じている状態で同漁港からの出航船及び右舷側の障害物を注意しながら航行を続けたことから、前路を航行するB船に気付かず、B船と衝突したものと考えられる。

ものと考えられる。
原因	<p>本事故は、安楽島漁港東方沖において、A船及びB船が共に南南西進中、船長Aが、本件死角が生じている状態で同漁港からの出航船及び右舷側の障害物を注意しながら航行し、また、船長Bが、前方の波を注意しながら航行していたため、両船が衝突したのと考えられる。</p>
再発防止策	<p>今後の同種事故等の再発防止に役立つ事項として、次のことが考えられる。</p> <ul style="list-style-type: none"> ・ 船長は、一定の方向のみに意識を向けず、常時、周囲の適切な見張りをを行うこと。 ・ 船長は、航行中、船体の構造物等により船首方に死角が生じる場合、船首を左右に振るなどして、常時死角を補う見張りを適切に行うこと。

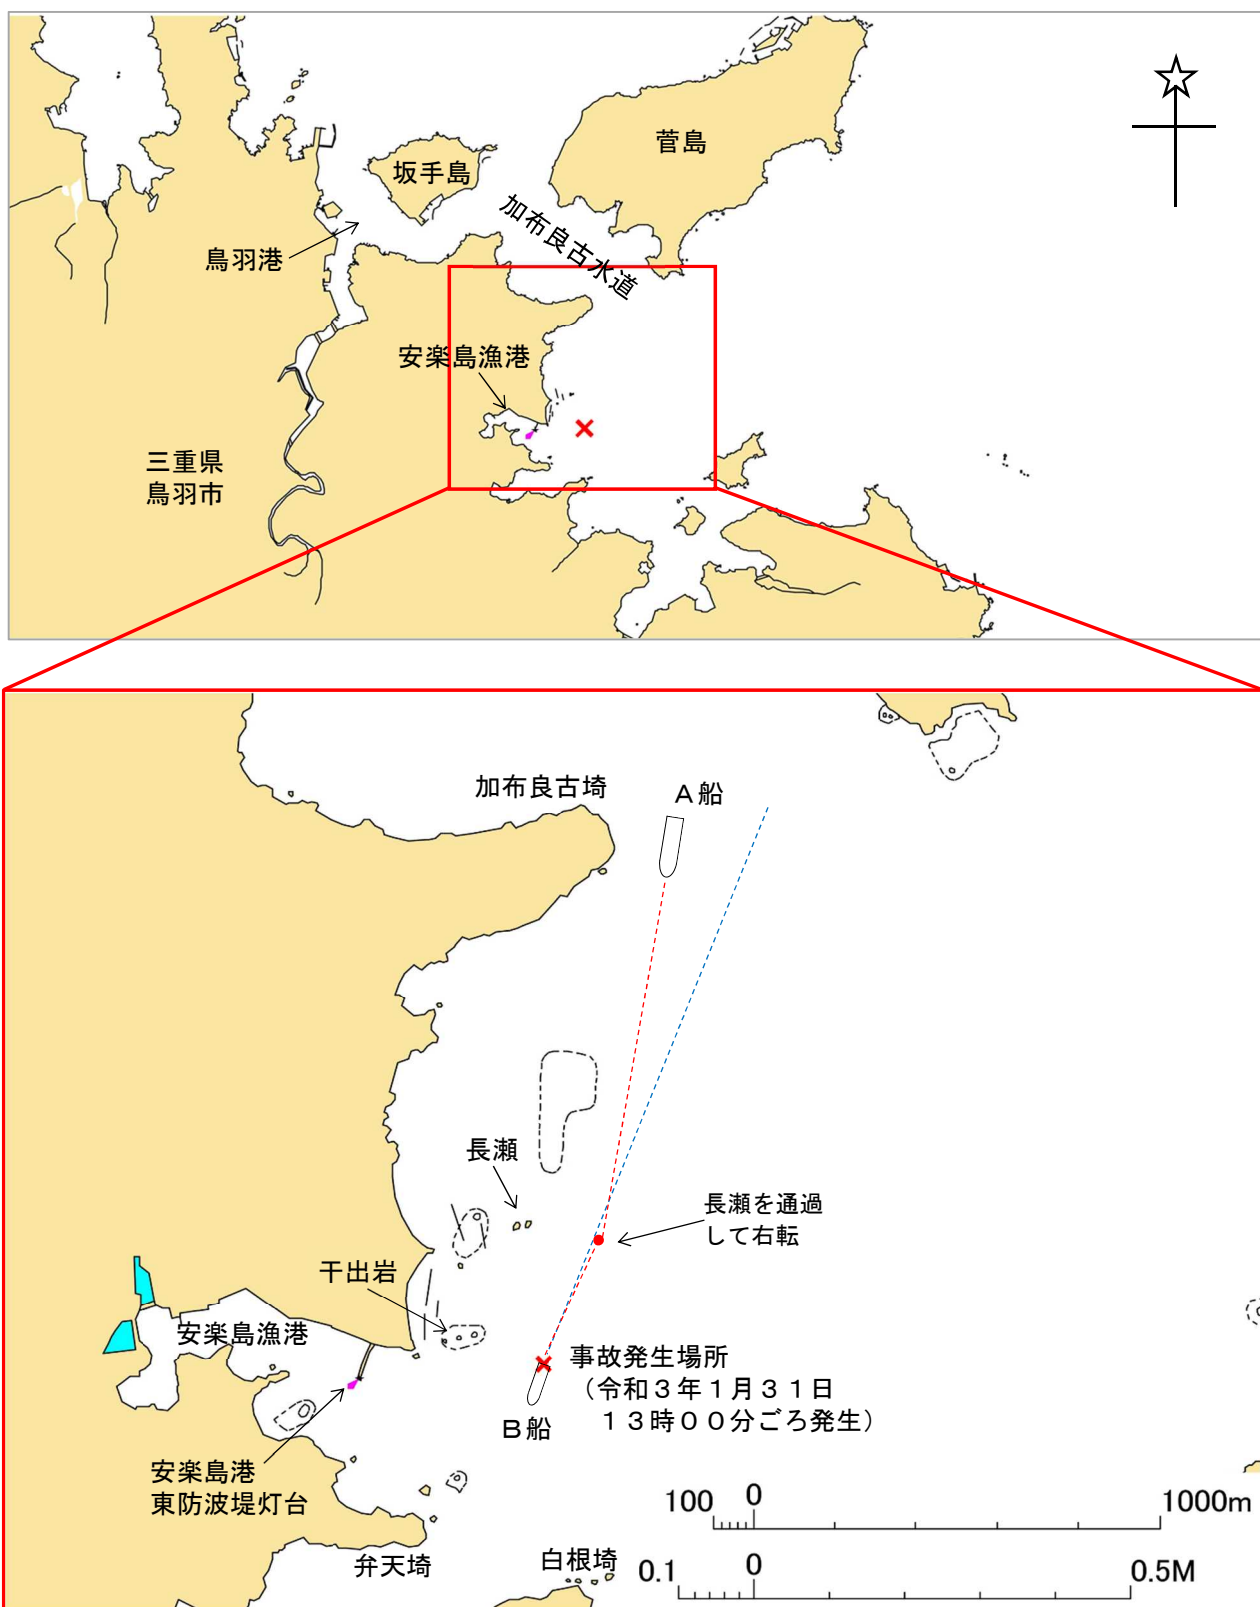
付図1 事故発生経過概略図

船長Bは、長瀬を右舷側に見ながら通過し、前方の波を注意しながら航行していたところ、気配を感じて後方を見ると至近にA船を認め、前部甲板の同乗者に対して大声で叫んだとき、A船の船首部がB船の船尾ブルワークに衝突して乗り上がり、A船がB船の右舷船尾部のブルワーク上を滑って乗り切り、右舷側を通過していくのを認めた。
