船舶事故調査報告書

令和3年9月8日

運輸安全委員会（海事専門部会）議決

| 事故種類 | 乗揚（定置網） |

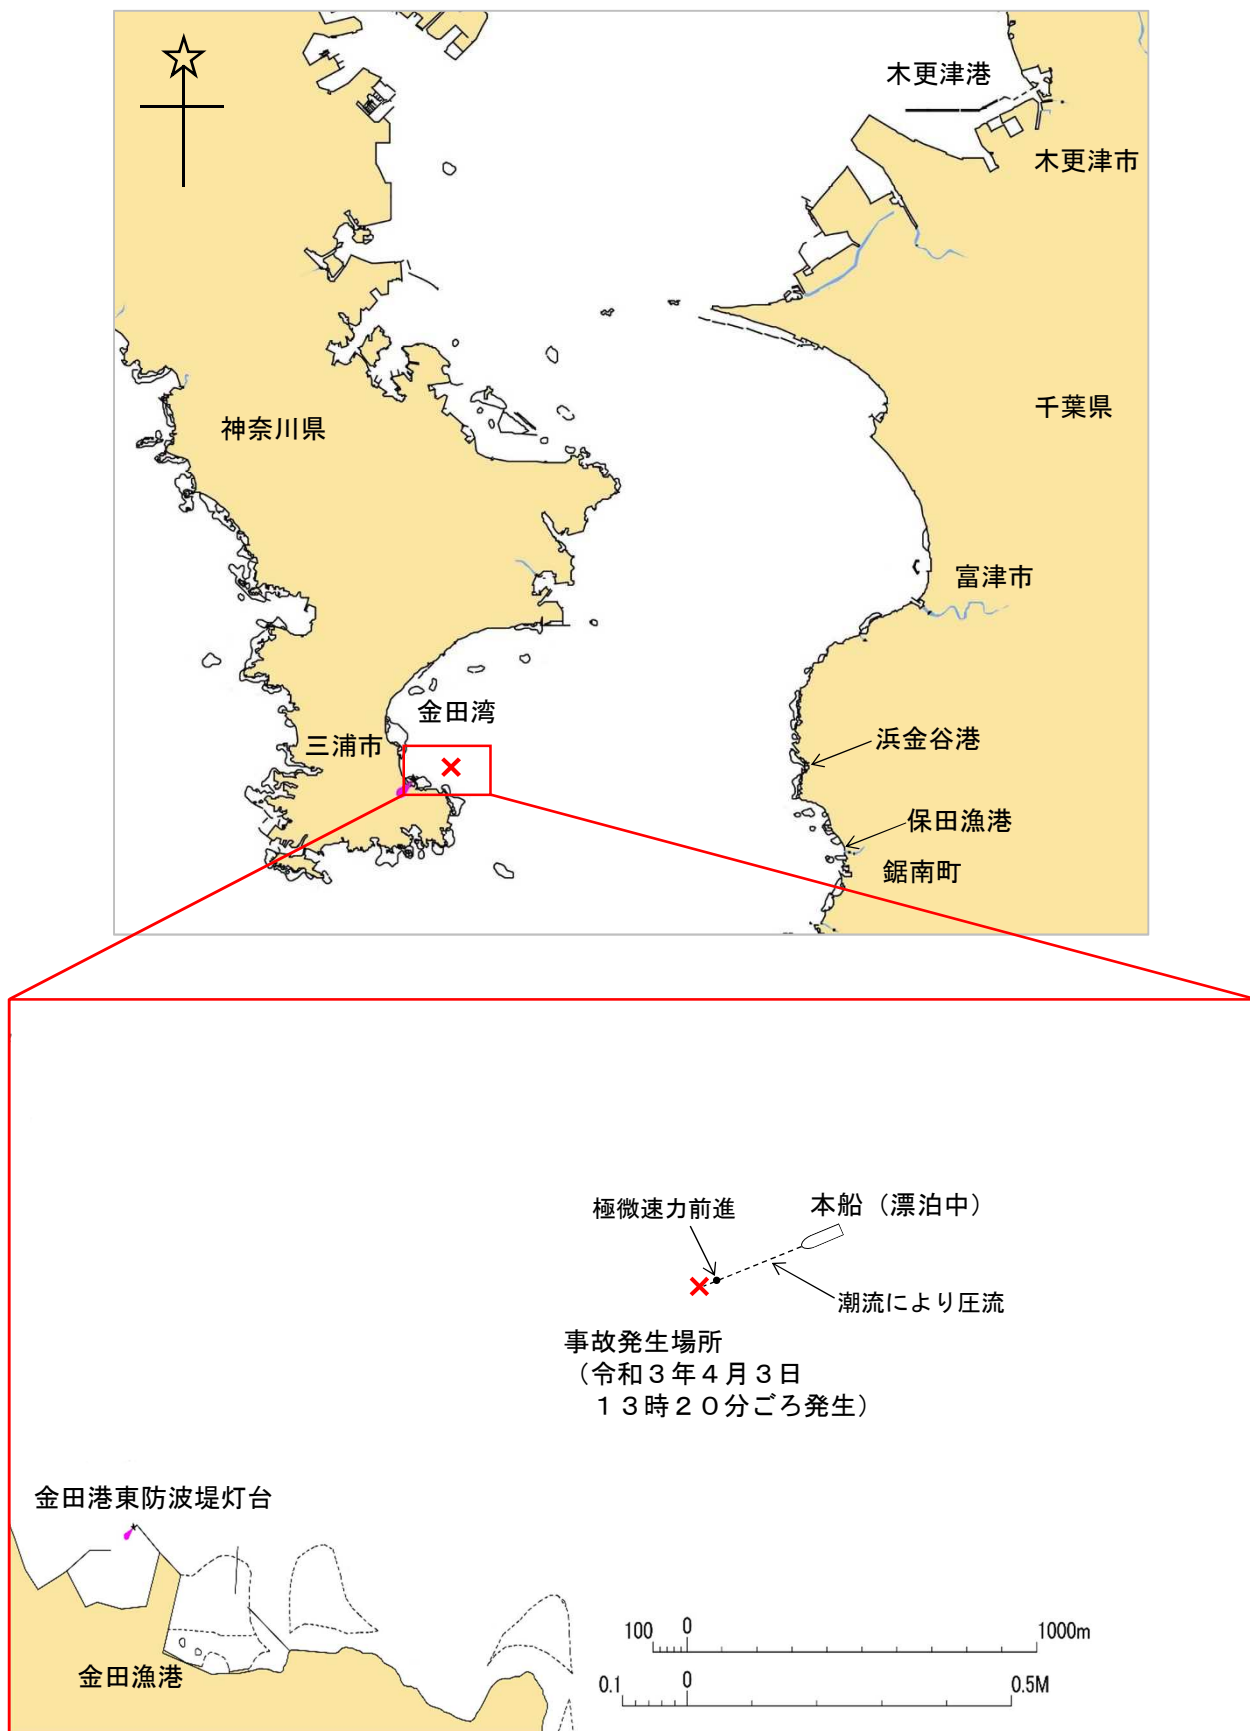
付図1 事故発生経過概略図

| | <p>で、本件定置網のブイ（以下「本件ブイ」という。）に約150mの距離まで接近したら、元の場所に戻るようしていた。</p> <p>船長は、知人らと共に釣りを行っていたところ、船首方約50mの距離まで本件ブイに接近していることに気づき、本件ブイを避けようと後部甲板に設けられた舵輪及び主機操縦レバーを操作して極微速力前進とし、舵効が得られる速力となったので右舵一杯とした。</p> <p>本船は、右転して船首方至近となった本件ブイを避けた後、13時20分ごろ、本件ブイが左舷船尾から2～3mの距離となったとき、本件ブイから海底に伸びた本件定置網の固定用ロープに乗り揚げ、船尾側から異音及び振動が生じて停止した。</p> <p>船長は、主機を中立としてプロペラ点検口からプロペラシャフトにロープが絡んでいることを確認し、ボートレスキューサービス（Boat Assistance Network）に救助を要請するとともに海上保安庁に通報した。</p> <p>本船は、海上保安庁から連絡を受けた水難救済会所属の船舶（本件定置網所有者）により救助され、金田漁港にえい航されたのち絡んだロープを取り除き、自力で帰航した。</p> <p>（付図1 事故発生経過概略図 参照）</p> |
| <p>分析</p> <p>乗組員等の関与</p> <p>船体・機関等の関与</p> <p>気象・海象等の関与</p> <p>判明した事項の解析</p> | <p>あり</p> <p>なし</p> <p>なし</p> <p>本船は、金田漁港北東方沖で釣りをしながら漂泊中、船首方約50mの距離まで本件ブイに接近した際、船長が、主機を前進に操作し、本件ブイに船首方至近まで接近して避航したことから、本件ブイから海底に向かって斜めに伸びた本件定置網の固定用ロープに乗り揚げたものと考えられる。</p> |

| 原因 | <p>本事故は、金田漁港北東方沖において、本船が釣りをしながら漂泊中、本件ブイに接近した際、船長が、本件ブイから延びるロープが真下に向かって延びていると思い、主機を前進に操作し、本件ブイに船首方至近まで接近して避航したため、本件ブイから海底に向かって斜めに延びた本件定置網の固定用ロープに乗り揚げたものと考えられる。</p> |

| 再発防止策 | <p>今後の同種事故等の再発防止に役立つ事項として、次のことが考えられる。</p> <ul style="list-style-type: none"> ・ 船長は、漂泊して釣り等を行う場合、風や潮流により船体が流されて障害物に接近することのないよう、常時、周囲の見張りを行うこと。 ・ 船長は、定置網等の周囲には複数のロープ等が張り巡らされていることに留意し、ブイ等に接近した場合、余裕のある距離で避航すること。 |
