船舶事故調査報告書

令和3年10月6日

運輸安全委員会（海事専門部会）議決

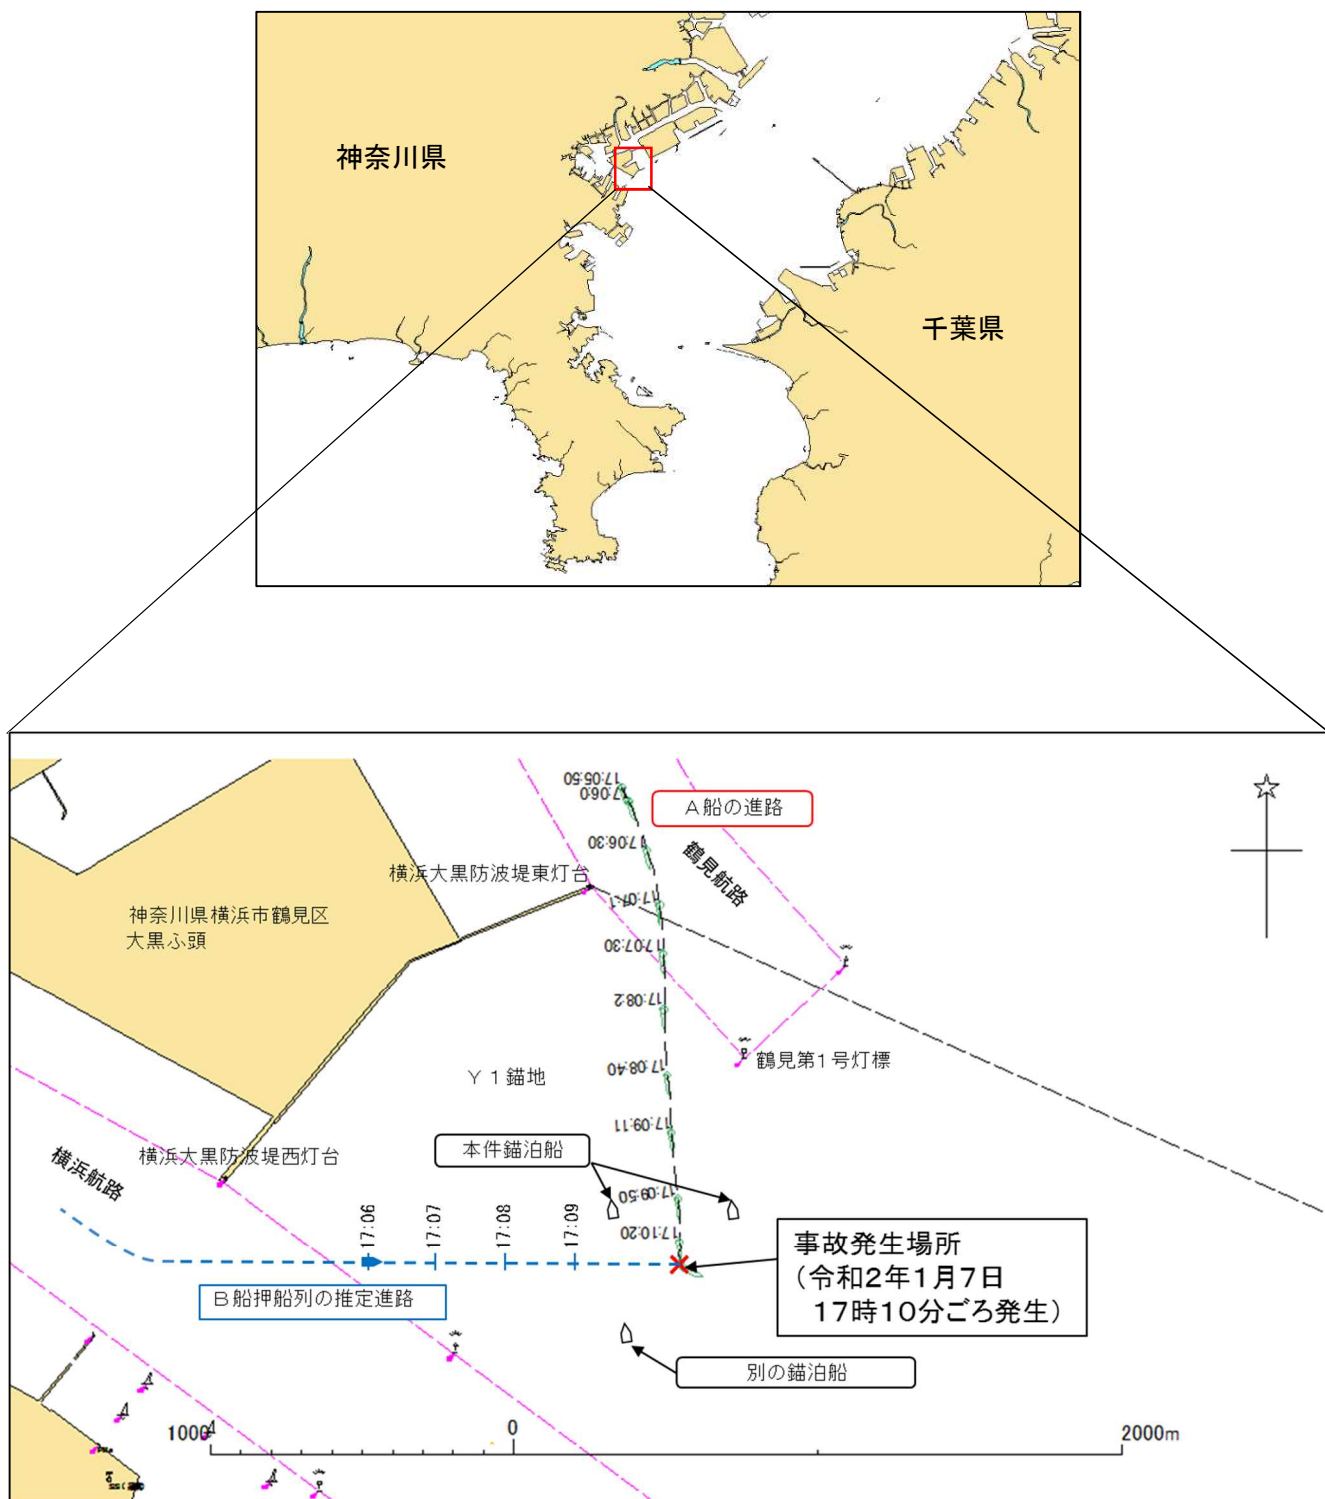
付図1 事故発生経過概略図

<p>港船はないと思い込み、本件錨泊船の間を抜けて根岸沖に向けようと鶴見航路の途中から右転した後、根岸沖錨地付近の浅所を調べようと船橋左舷後方にある海図台の海図で確認しながら南進を続けたことから、B船押船列と接近する状況に気付くのが遅れ、C船と衝突したものと考えられる。</p> <p>船長Aは、鶴見航路を航行中、レーダー1台を5～6Mのレンジとするとレーダー偽像が現れて目標が探知できないと考え、2基のレーダーを0.75及び1Mの近距離に設定していたことから、鶴見航路内から横浜航路内の途中から左転して別の錨泊船に接近しながら東進していたB船押船列を認めることは困難であったものと考えられる。</p> <p>B船押船列は、17時06分ごろ、大黒ふ頭南東方沖を東進中、船長Bが、左舷船首方にA船を認めた際、A船が船腹を見せており鶴見航路に沿って出入口まで航行すると思い、別の錨泊船の船首方に接近しながら東進を続けたことから、A船に接近していることに気付くのが遅れ、A船とC船が衝突したものと考えられる。</p> <p>船長Bは、袖ヶ浦港に向け横浜航路を出航する際は、横浜航路の出口を出た後に袖ヶ浦港に向かうように航行しなければならないものの、Y1錨地を抜けて航行することに慣れが生じていたことから、横浜航路の途中から左転してY1錨地の錨泊船の間を東進しようとしたものと考えられる。</p>
<p>原因</p>	<p>本事故は、日没後の薄明時、大型の錨泊船等で船舶交通が輻輳する大黒ふ頭南東方沖において、A船が鶴見航路を南南東進中、B船押船列が横浜航路を南東進中、船長Aが、本件錨泊船の間を抜けて根岸沖に向けようと鶴見航路の途中から右転した後、船橋左舷後方にある海図台の海図で避泊場所付近の浅所を確認しながら南進し、また、Y1錨地を横切ること慣れが生じていた船長Bが、A船はこのまま鶴見航路に沿って出入口まで航行すると思い、横浜航路の途中から左転して別の錨泊船の船首方に接近しながら東進を続けたため、互いに接近していることに気付くのが遅れ、両船が衝突したものと考えられる。</p>
<p>再発防止策</p>	<p>A₁社及びA₂社は、本事故後、管理船舶の船長及び乗組員に対し、本事故の概要を周知するとともに、再発防止策として次の改善措置を取った。</p> <ul style="list-style-type: none"> ・適切な航海計画を作成して実行し、航海三法に則り、航路を逸脱せずに航行するよう指導した。 ・航海計器の適切な使用と海域の状況に応じ、レーダーのレンジを適正に調整するよう指導した。 ・特定港内ではすぐに停船できる速力を維持し、常時安全な速力で航行するよう指導した。 ・船舶が輻輳する海域においては、航行上の安全が確保できるまで、当直要員を増員し、見張りを強化するよう指導するととも

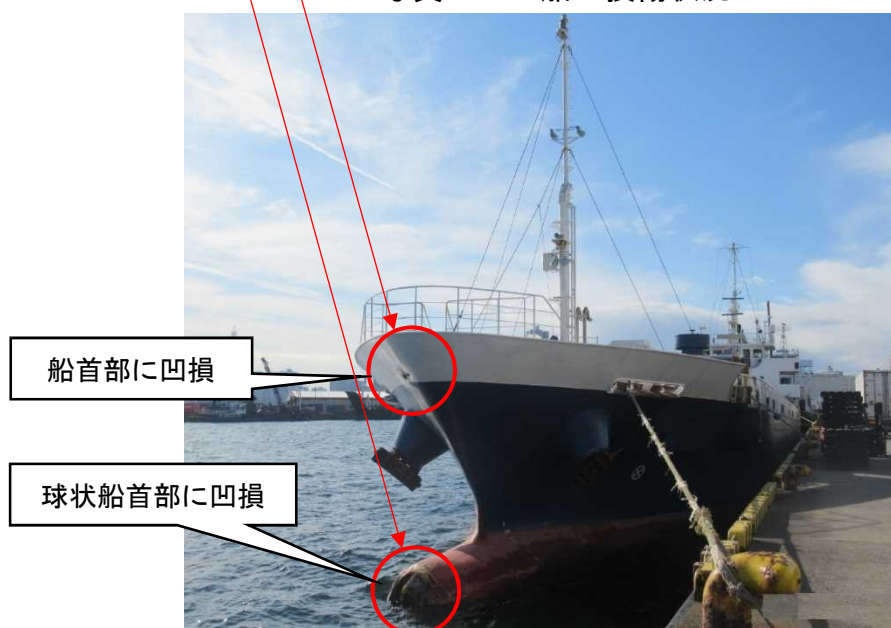
写真2 A船の損傷状況

<p>B 船長B 50歳 五級海技士（航海） 免許年月日 平成9年8月4日 免状交付年月日 平成29年7月19日 免状有効期間満了日 令和4年8月3日</p> <p>C なし</p>
死傷者等	軽傷 2人（機関長A及び機関士A）
損傷	<p>A 球状船首部及び船首部外板に凹損</p> <p>B なし</p> <p>C 左舷船尾部外板付近に亀裂を伴う凹損</p>
気象・海象	<p>気象：天気 雨、風向 北北西、風力 3、視界 良好</p> <p>海象：波高 約0.5m、潮汐 下げ潮の中央期</p> <p>日没時刻：16時44分ごろ、常用薄明終了時刻：17時12分ごろ</p>
事故の経過	<p>A船は、船長Aほか4人が乗り組み、スクラップ約1,334tを積載し、令和2年1月7日16時40分ごろ愛知県田原市田原港に向かう予定であったが、天候の悪化が予想されたので、京浜港横浜区根岸沖において避泊する目的で、京浜港川崎区第1区を出港した。</p> <p>船長Aは、単独で船橋当直につき、法定灯火を表示し、電子海図表示装置並びに0.75及び1海里（M）レンジに設定した2基のレーダーをコースアップ表示として作動させ、手動操舵で舵輪の前に立ち、A船を約150°の針路（真方位、以下同じ。）及び約10.5ノット（kn）の速力（対地速力、以下同じ。）で鶴見航路内を航行させていた。</p> <p>船長Aは、横浜大黒防波堤東灯台を通過後、鶴見航路の先に大型船が錨泊しているのを認め、17時07分ごろ右舷船首方に船首を北方に向けている2隻の錨泊船（以下「本件錨泊船」という。）及び本件錨泊船の南方に1隻の別の錨泊船（以下「別の錨泊船」という。）を認めた。</p> <p>船長Aは、本件錨泊船の間を通過すれば、鶴見航路の沖に錨泊している大型船に接近せずに根岸沖の錨地に行けると思い、鶴見航路の鶴見第1号灯標の手前から右転して178°の針路とした。</p> <p>船長Aは、17時08分ごろ出港前に根岸沖までのコースを決めていなかったため、178°の針路で自動操舵に切り替え、船橋左舷側操舵スタンドの左舷後方にある海図台に船尾方を向いて避泊場所付近の浅所の海図確認を行った。</p> <p>船長Aは、17時09分ごろ避泊場所付近の浅所の海図確認を終え、船首方を見たところ、右舷船首方約40°、約500mに東方に向けて航行しているB船の赤灯を認めて危険を感じ、手動操舵に切り換えて右舵一杯を取るとともに主機を全速力後進としたものの、17時10分ごろA船の船首部とC船の左舷船尾部とが衝突した。</p>

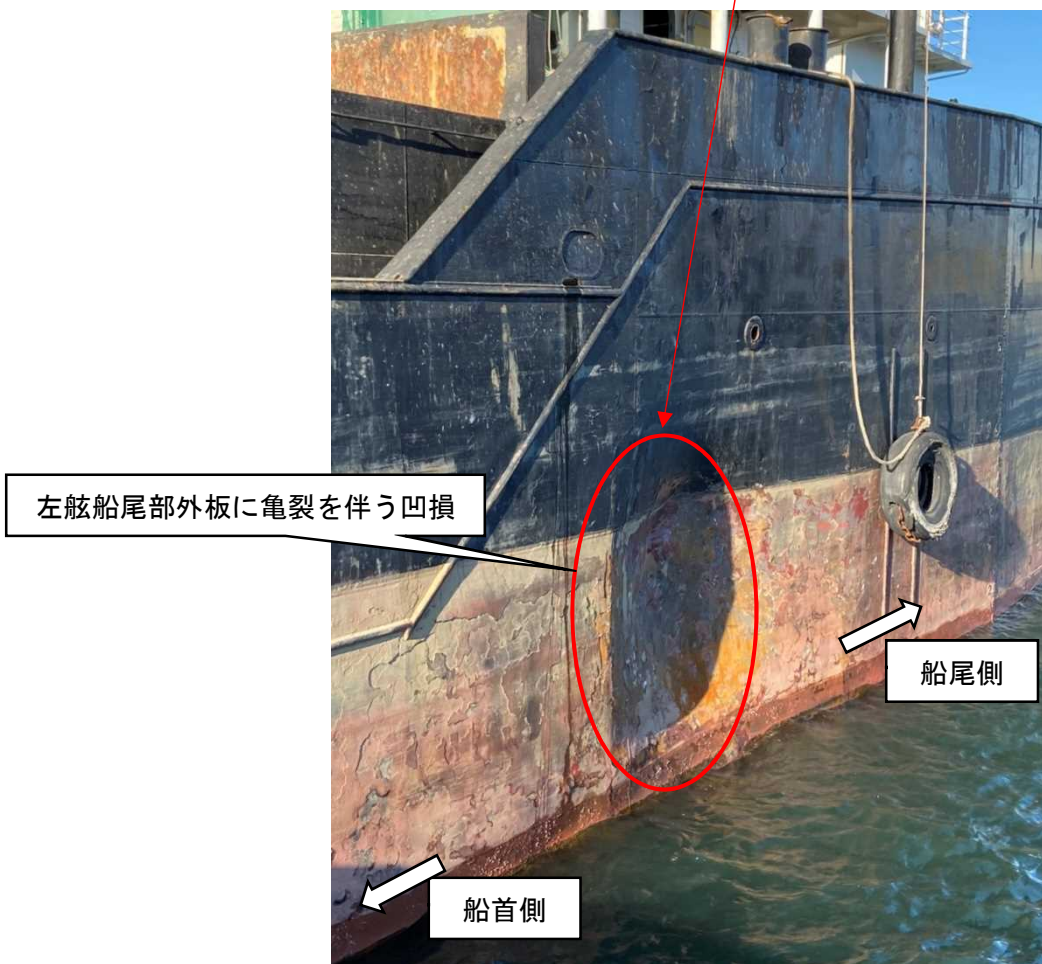
写真4 C船の損傷状況

船長Bは、携帯電話で海上保安庁に本事故の発生を通報するとともに、C船船体の損傷状況等を乗組員に確認させたところ、C船の左舷船尾部付近の亀裂箇所から浸水を認めた。

<p>船長Bは、C船の沈没を回避する目的で、積載していた建設残土を海中投棄する旨を海上保安庁に通報するとともに、海上保安庁の指示によりY1錨地に投錨した後、建設残土を海中投棄して喫水を浅くしたところ、C船の亀裂箇所から浸水が止まったのを認めた。</p> <p>(付図1 事故発生経過概略図、付表1 A船のAIS記録(抜粋)、写真1 A船、写真2 A船の損傷状況、写真3 B船押船列(B船及びC船)、写真4 C船の損傷状況 参照)</p>
<p>その他の事項</p>	<p>船長Aは、出港前まで避泊錨地を横須賀第4区にするか京浜港横浜区根岸沖にするかを決めていなかった。</p> <p>特定港における航路による義務は次のように定められている。</p> <p>港則法第12条</p> <p>汽艇等^{*1}以外の船舶は、特定港に出入し、又は特定港を通過するには、国土交通省令で定める航路によらなければならない。ただし、海難を避けようとする場合その他やむを得ない事由がある場合は、この限りでない。</p> <p>船長Aは、横浜ポートラジオに出港通報を行った際、出入港の対象船はないと聞いていたので、横浜港からの出港船はないと思い込み、鶴見航路の途中から右転して本件錨泊船の間に向けた際、東進するB船に気付かなかつたと本事故後に思った。</p> <p>船長Aは、本事故当時、レーダーレンジを航路内で5～6Mレンジとするとレーダー偽像が現れるので、2基のレーダーを0.75及び1Mの近距離レンジに設定していた。船長Aは、B船の汽笛吹鳴は聞こえていなかった。</p> <p>船長Bは、横浜港から袖ヶ浦港まで航行する際、横浜航路を出航した後、袖ヶ浦港に向かうように航行しなければならないことを知っていたが、長年の慣れから横浜航路の途中から左転してY1錨地の停泊船の間を航行するようになったと思った。</p> <p>船長Bは、本事故当時、A船の船型は神奈川県扇島施設のあかりを背景にしてはっきり見えていた。</p> <p>船長Bは、衝突の危険を感じた際、右舷船首方に別の錨泊船があり、右舷方に避航することができなかつたので、早めに大幅に減速していれば良かったと本事故後に思った。</p>
