船舶事故調査報告書

令和3年10月6日

運輸安全委員会（海事専門部会）議決

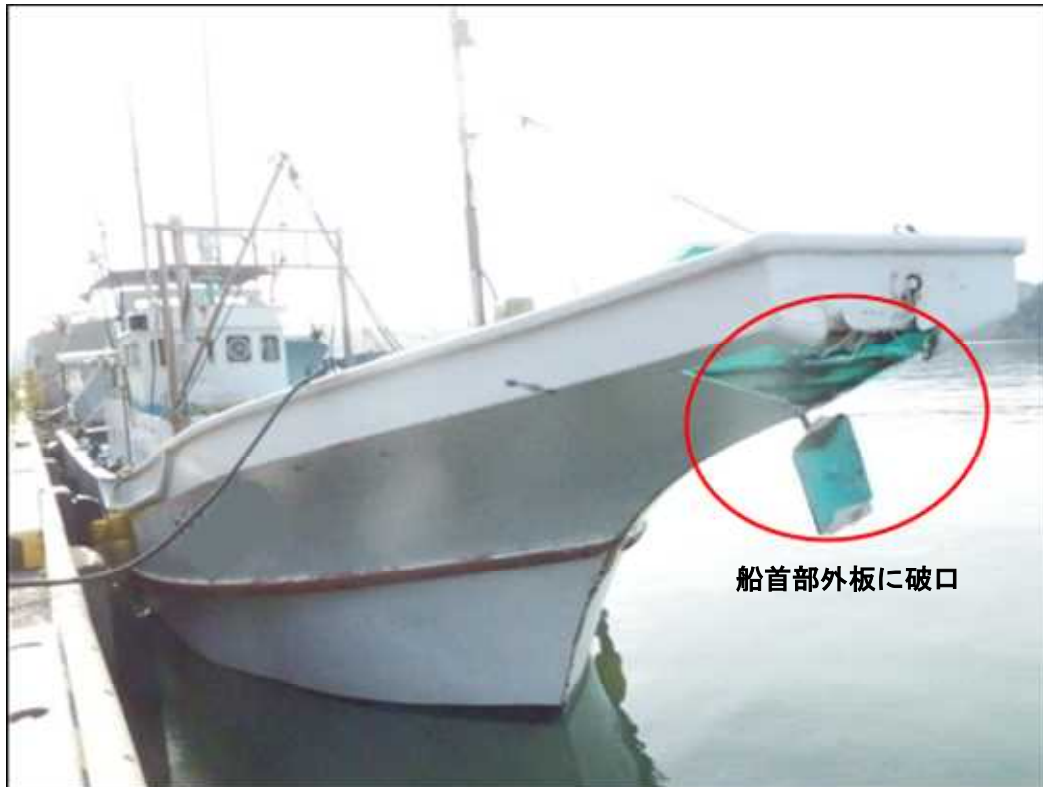
(令和3年7月13日まで有効)
死傷者等	軽傷 1人(船長B)
損傷	A 船首部外板に破口 B 左舷船首部舷縁に擦過傷、船体中央部 櫓 ^{やぐら} 及び煙突、船尾部スパンカーに折損、操舵室に圧損
気象・海象	気象：天気 霧、風向 南西、風力 2、視程 約20m 海象：海上 平穏 東京都神津島村では、7月16日16時08分に濃霧注意報、17日23時50分に大雨注意報が発表され、本事故当時も継続中であった。 本事故当時、黒潮による東方に約2ノット(kn)の海流があった。
事故の経過	A船は、船長Aが1人で乗り組み、八丈島西方沖の八丈西ノ瀬の漁場(以下「本件漁場」という。)での漁を終え、令和2年7月19日09時00分ごろ本件漁場を出発することとし、静岡県下田市下田港に向け、雨風が激しくなり視程が悪化した中、法定灯火等を表示して約6.5knの速力(対地速力、以下同じ。)で北北西進を開始した。 船長Aは、操舵室の椅子に腰を掛け、GPSプロッター及び3Mレンジでヘッドアップ表示としたレーダーを作動させ、自動操舵により操船した。 船長Aは、風がやみ、雨が強く降り、霧により船首がやっと見える程度、約20mの視程となり、レーダー画面の海面や降雨による反射波(以下「クラッター」という。)除去調整を行ったものの同画面は真っ白の状態であり、目視により航行を続けた。 船長Aは、14時35分ごろ衝撃を感じて主機を中立運転とし、付近に船影が見えたので、B船と衝突したことに気づき、操船リモコンを持って船首方に移動し、B船に接近して声をかけた。 船長Aは、船長BがB船内において自力歩行可能であり、B船が自力航行不能状態であることが分かり、衛星携帯電話で伊豆漁業協同組合に本事故の発生を通報し、僚船にはB船えい航の応援を依頼した。 A船は、船長Aが、B船のえい航準備をしている間に僚船の1隻がA船の近くに到着し、B船の船尾方から照明をB船に当てるよう依頼し、19時00分ごろB船のえい航を開始して20日01時30分ごろ下田港に入港した。 B船は、船長Bが1人で乗り組み、きんめだいの一本釣り漁の目的で19日06時30分ごろ下田港を出港し、本件漁場に向け、約6knの速力で南南東進した。 船長Bは、操舵室の椅子に腰を掛け、GPSプロッター及び3Mレンジでヘッドアップ表示としたレーダーを作動させ、自動操舵により操船した。 船長Bは、神津島西方沖に到達した頃、雨及び霧で視界が悪くなっ

写真1 A船の損傷状況

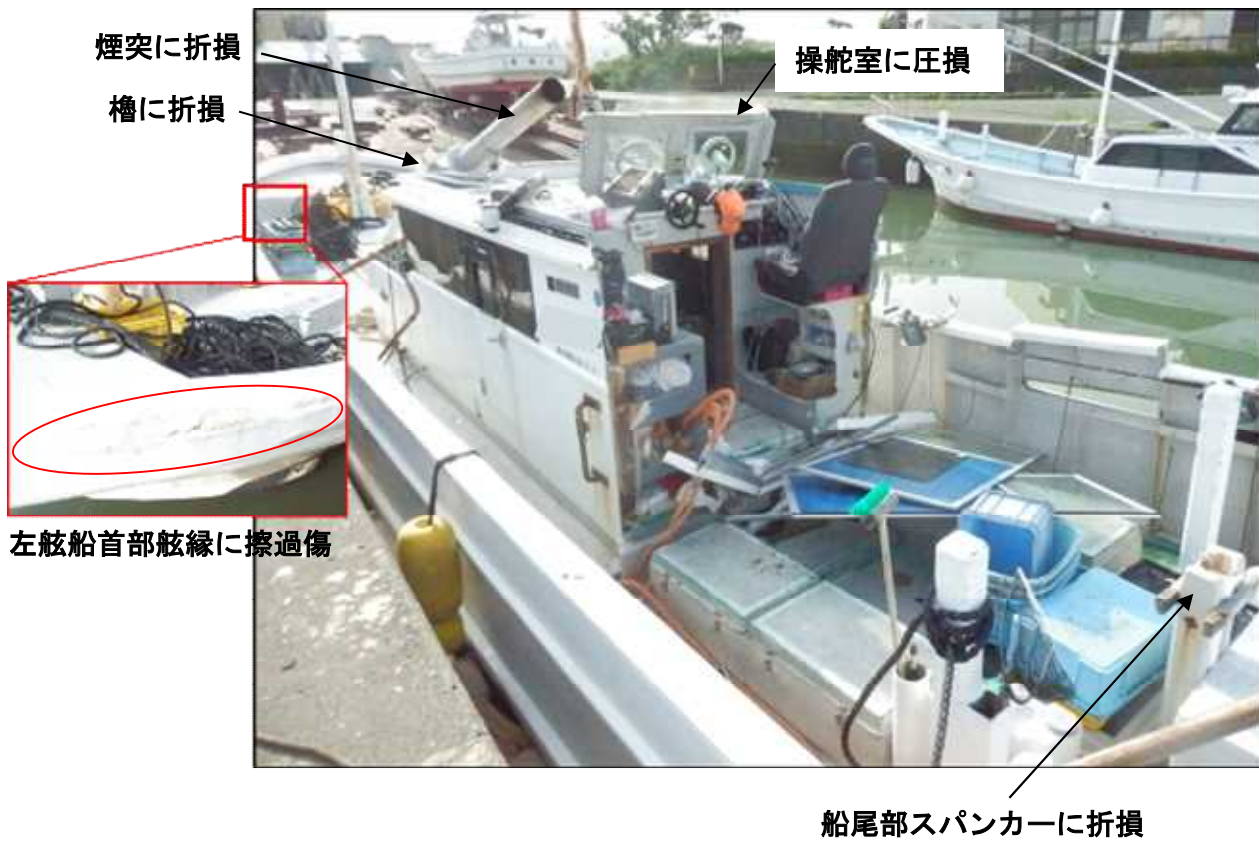
写真2 B船の損傷状況
