# 船舶事故調査報告書

令和3年10月13日  
 運輸安全委員会（海事専門部会）議決  
 委員 佐藤 雄二（部会長）  
 委員 田村 兼吉  
 委員 岡本 満喜子

| <b>事故種類</b> | 乗揚 | | | | |
| <b>事故の概要</b> | セメント運搬船日南丸は、着岸作業中、浅所に乗り揚げた。<br>日南丸は、シューピース及び舵の擦過傷等を生じた。 | | | | |

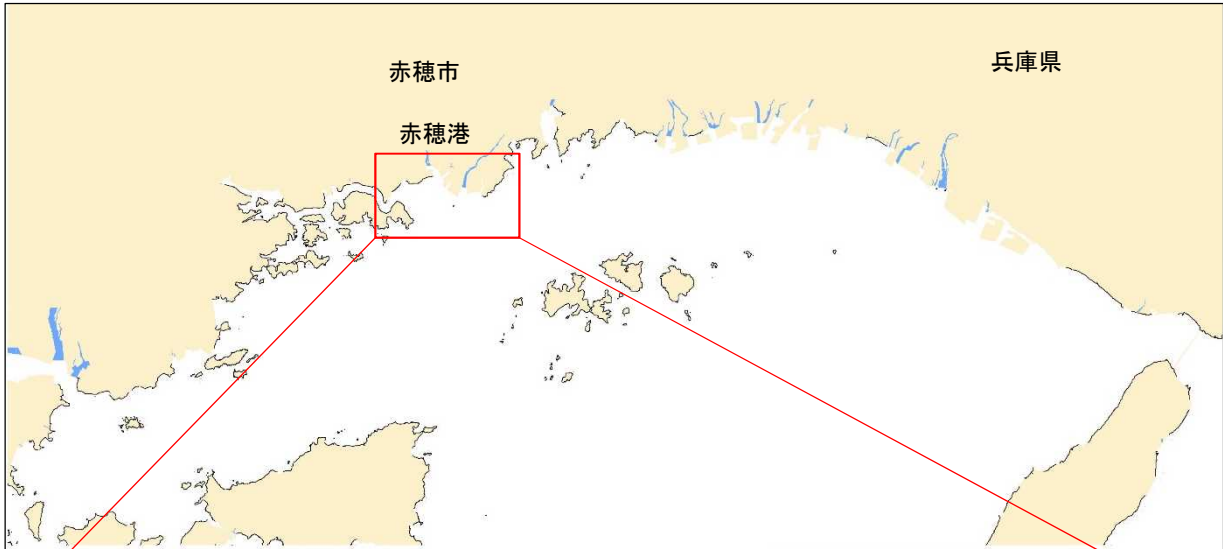
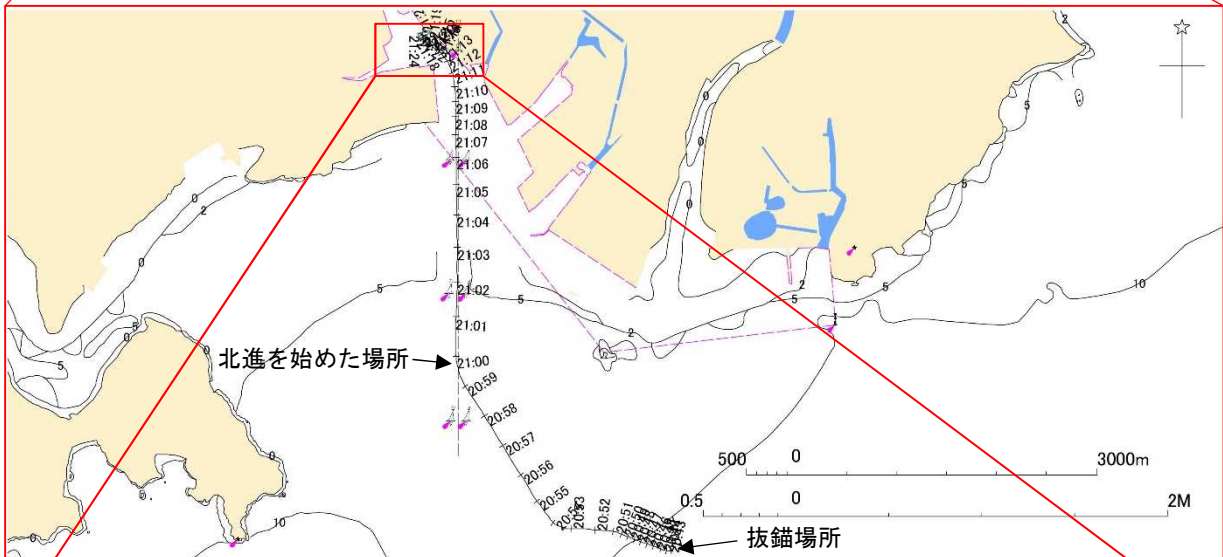
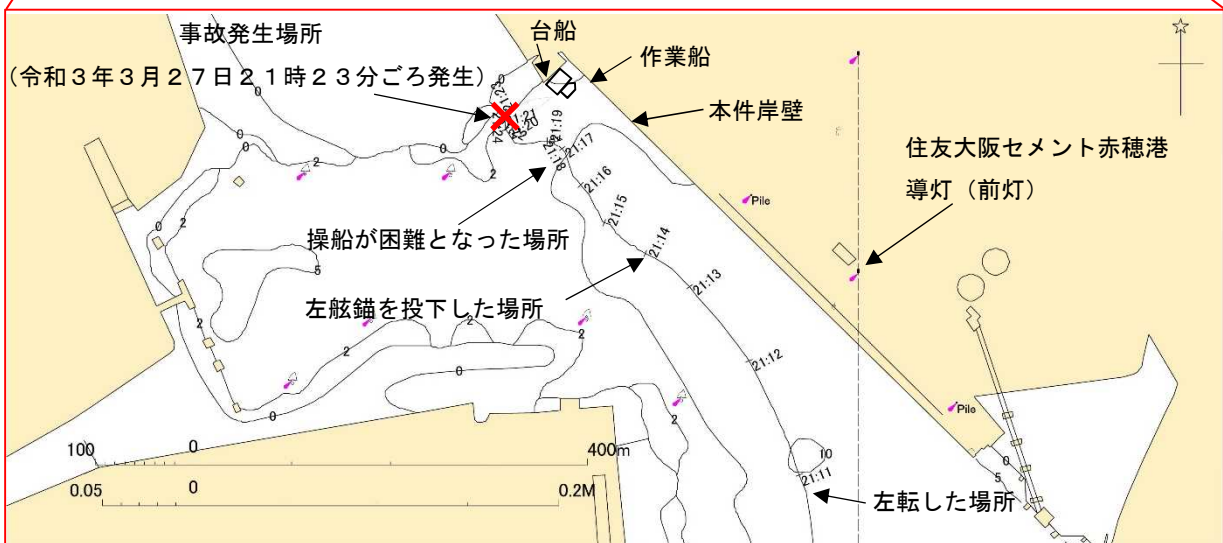
付図1 航行経路図

| 事故の経過 | <p>本船は、船長ほか6人が乗り組み、空船の状態で、令和3年3月27日08時50分ごろ赤穂港に向け、阪神港大阪区を出港したのち、入港時間調整のため、14時10分ごろ赤穂港南方沖約1海里(M)で投錨して仮泊した。</p> <p>本船の入港部署各配置の指揮は、前部配置が一等航海士、後部配置が機関長、船橋が総指揮の船長であった。</p> <p>船長は、20時40分ごろ赤穂港の私設岸壁(以下「本件岸壁」という。)に向けて抜錨して航行を始めた。</p> <p>船長は、21時00分ごろ住友大阪セメント赤穂港導灯を船首目標として北進し、入港部署配置を発令してから赤穂港の港界を越えて港内に入った後、21時11分ごろ入船右舷付けの予定で、本件岸壁に向け左転して針路約320°(真方位、以下同じ。)、約1.5ノット(kn)の対地速力で手動操舵により着岸体制に入った。</p> <p>船長は、21時14分ごろ機関を適宜前後進に使用して右舷船首方の本件岸壁の約100m手前で左舷錨を投下した後、21時19分ごろ本件岸壁の約20m手前で船尾から強風を受けて船体が右回頭を始めて本件岸壁に対して約90°となり、西北西方に圧流されて操船困難となった。</p> <p>船長は、21時23分ごろ圧流された船体が本件岸壁の北側の岸壁に係留中の台船に横付けしていた作業船と衝突するのを避けるため、機関を微速後進にかけて僅かな後進行きあしとなった直後、船尾部に衝撃を感じ、船体の圧流が止まったので、本船が浅所に乗り揚げたことを知った。</p> <p>船長は、直ちに機関を停止し、左舷船尾部船底が乗り揚げたので自</p> | | | | | |

| | <p>力離礁不可能と判断して、海上保安庁、A社及びB社等関係各所に連絡した。</p> <p>船長は、乗組員と共に、船体各部の点検及び各タンクの計測を行い、また機関室内部損傷の有無確認も行ったものの、浸水及び漏油等の異常は見当たらなかった。</p> <p>本船は、28日、B社が手配したタグボートにより離礁し、本件岸壁東側隣の岸壁に左舷接岸した後、ダイバーにより船底の点検が行われた結果、日本海事協会の検査を受け、造船所まで自力で航行して修理された。</p> <p>(付図1 航行経路図、付表1 AIS記録(抜粋) 参照)</p> | | | | | | | | |
|---|---|---|---|---|---|---|---|---|---|
| <p>その他の事項</p> | <p>本船の喫水は、船首約1.4m、船尾約3.1mであった。</p> <p>本船は、バウスラスタ(船首部に設けられる船体の横方向に推力を発生する装置をいい、主に離着岸操船時に使用される。)が装備されていなかった。</p> <p>海上保安庁刊行の瀬戸内海水路誌(平成30年3月刊行)によれば、赤穂港港内の状況は、次のとおりであった。</p> <p>赤穂港</p> <p>概要 相生港の南西方約5Mの大津川河口にあり、港内は水路を除きおおむね浅い。</p> <p>B社の安全管理規程によれば、入港の可否判断は、次のとおりであった。</p> <p>(発航の可否判断)</p> <p>第2条 船長は、発航前に運航の可否判断を行い、港内の気象・海象が次に掲げる条件のいずれかに達していると認めるときは、発航を中止しなければならない。但し、この条件はあくまで基準であり、最終の運航可否判断は、運航管理者とタグボート使用等を検討のうえ、船長が行うものとする。</p> <table border="1" data-bbox="574 1444 1428 1639"> <thead> <tr> <th>船舶の総トン数</th> <th>風速</th> <th>波高(有義波高)</th> <th>視程</th> </tr> </thead> <tbody> <tr> <td>1,000トン未満</td> <td>18m/s以上</td> <td>1.5m以上</td> <td>1000m以下</td> </tr> </tbody> </table> <p>(入港の可否判断)</p> <p>第4条 船長は、入港予定地港内の気象・海象に関する情報を確認し、第2条に掲げる条件のいずれかに達していると認めるときは、入港を中止し、適宜の海域での錨泊、抜錨、臨時寄港、その他の適切な措置をとらなければならない。但し、この条件はあくまで基準であり、最終の運航可否判断は、運航管理者とタグボート使用等を検討のうえ、船長が行うものとする。</p> <p>A社の特殊運航手順書(安全管理マニュアル)によれば、荒天における航行は、次のとおりであった。</p> | 船舶の総トン数 | 風速 | 波高(有義波高) | 視程 | 1,000トン未満 | 18m/s以上 | 1.5m以上 | 1000m以下 |
| 船舶の総トン数 | 風速 | 波高(有義波高) | 視程 | | | | | | |
| 1,000トン未満 | 18m/s以上 | 1.5m以上 | 1000m以下 | | | | | | |
