## 船舶事故調査報告書

事故種類	乗組員死亡
発生日時	令和3年4月11日 07時40分ごろ
発生場所	不明（兵庫県淡路市仮屋漁港南方沖）
事故の概要	漁船第二住吉丸は、ひき縄漁を行いながら西進中、船長が落水して溺死した。
事故調査の経過	令和3年4月19日、本事故の調査を担当する主管調査官（神戸事務所）ほか1人の地方事故調査官を指名した。 原因関係者からの意見聴取は、本人が本事故で死亡したため、行わなかった。
事実情報 船種船名、総トン数 船舶番号、船舶所有者等 L×B×D、船質 機関、出力、進水等	漁船 第二住吉丸、0.9トン HG3-38284（漁船登録番号）、個人所有 6.71m（Lr）×1.80m×0.60m、FRP ディーゼル機関、44kW（動力漁船登録票による）、平成3年12月
乗組員等に関する情報	船長 81歳 二級小型船舶操縦士・特殊小型船舶操縦士・特定 免許登録日 昭和50年10月24日 免許証交付日 平成29年10月4日 （令和5年6月5日まで有効）
死傷者等	死亡 1人（船長）
損傷	船底部に擦過傷
気象・海象	気象：天気 晴れ、風向 北東、風力 3、視界 良好 海象：波高約0.7m、潮汐 高潮時、潮流 北北東流約1ノット、 水温 約13℃ 日出時刻：05時34分
事故の経過	船長は、令和3年4月11日05時00分ごろ自宅を出た後、本船に1人で乗り組み、ひき縄漁の目的で、仮屋漁港の定係地を出航した。 仮屋漁港内に設置された防犯カメラの映像記録には、本船が、06時30分ごろ一旦帰港し、船長が以前所有していた底びき網漁船に接舷した後、再び出航する様子が残されていた。 淡路市津田地区東方沖の離岸堤周辺で釣りを行っていたプレジャーボ

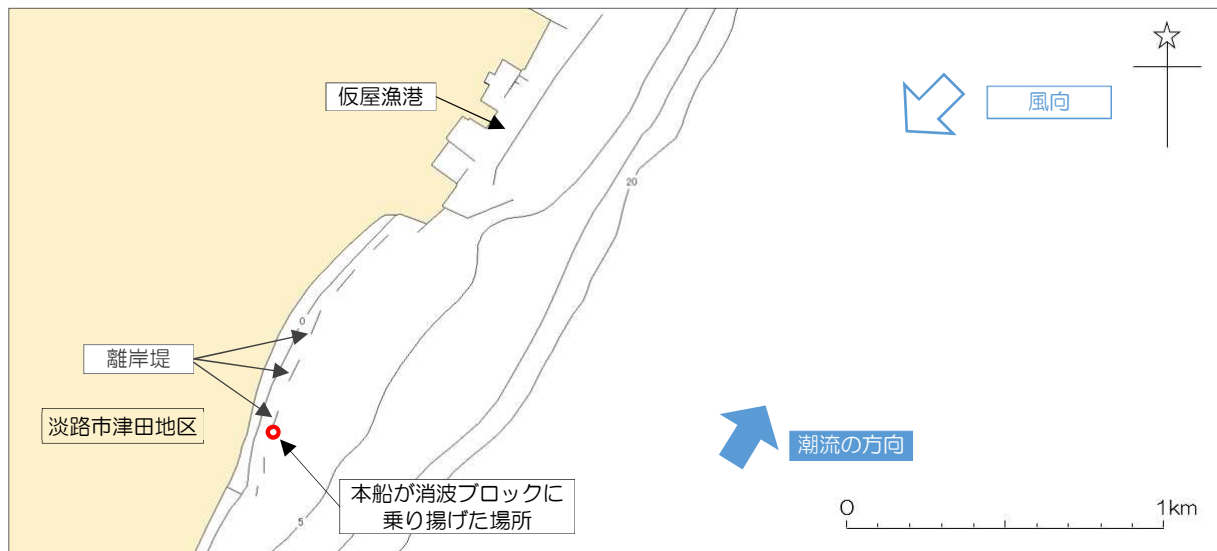
図1 本船の乗揚場所

ートの乗船者は、07時45分ごろ船上に人影のない船舶が西進しているのを認め、その後、同船舶が西進を続けて離岸堤の消波ブロックに乗り揚げたので、118番通報を行い、また、同船舶が見覚えのある漁船だったので、同船舶の使用者を確認しようと知人に連絡した。(図1参照)

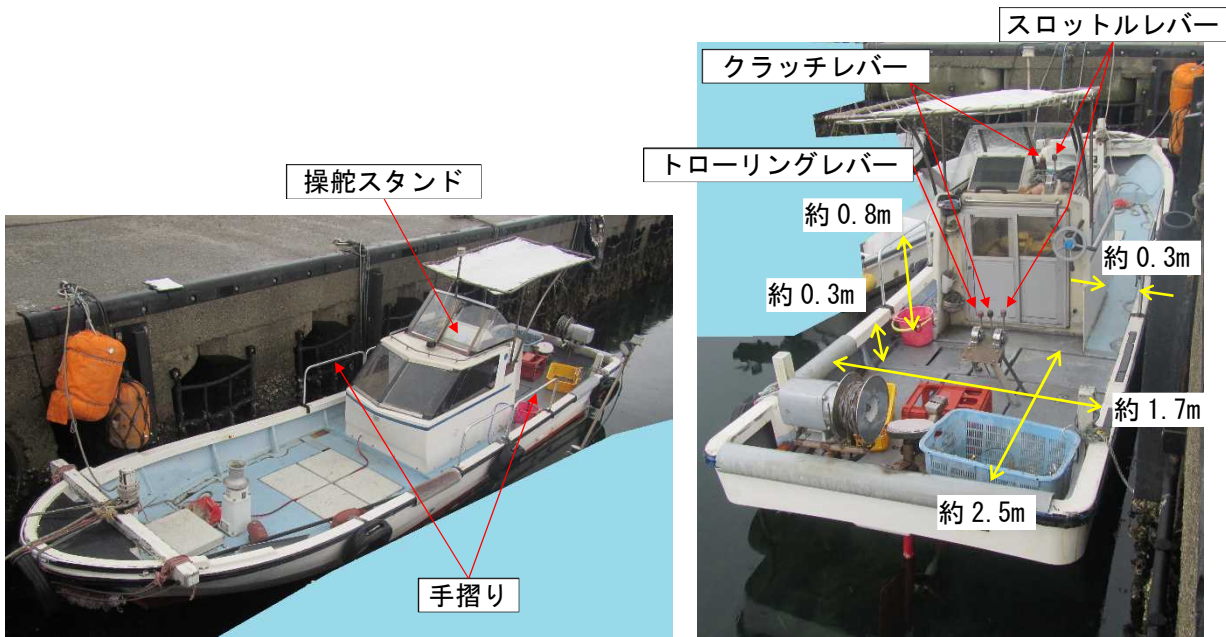
本船は、中央部付近に操舵スタンドが配置され、同スタンド両舷のブルワーク（船べり）上に手摺りが備えられており、後部甲板には、ひき縄漁を行う際に主機を操作するためのクラッチレバー、スロットルレバー、トローリングレバー（本レバー操作によりスロットルレバーよりも細かく速度調整を行うことができる。）が備えられていた。

本船は、後部甲板の長さ及び幅が約2.5m及び約1.7m、同甲板のブルワークの高さ及び幅が約0.3m及び約0.1m、操舵スタンド両舷の甲板の幅が約0.3m、同スタンド両舷のブルワーク上の手摺りの高さが約0.8mであった。

写真1 本船

写真2 本船の後部甲板

<p>船は小型であるほど船体が動揺しやすいということに十分留意した上、波などを受けて船体が動揺した際に身体のバランスを崩さないように、乗船中、手摺りや固定部を掴んだり、姿勢を低くしたりして落水防止に努めること。</p> <ul style="list-style-type: none"><li>・ 小型船舶の船長は、暴露甲板では救命胴衣を着用すること。</li><li>・ 小型船舶に1人で乗り組む船長は、乗船中、防水パックに入れた携帯電話を常に身に付け、落水した際の連絡手段を確保しておくこと。</li></ul>
--	---

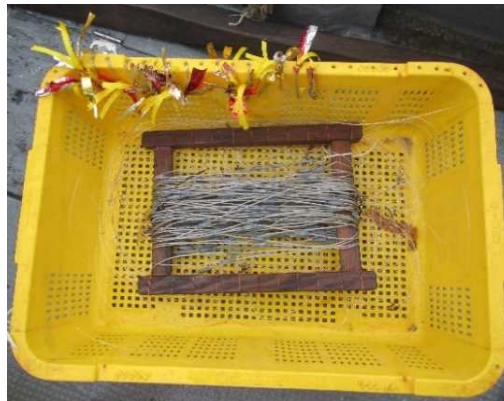
写真3 ひき縄漁用の糸巻き及び釣り糸

(2) ひき縄漁に使用する手巻きの糸巻きと釣り糸1本が船上に残されており、同釣り糸は、船外に垂れ、途中で切れていた。（写真3参照）

船長の親族は、本船のひき縄漁用の釣り糸は、船長が落水後、本船が離岸堤の消波ブロックに向かって西進中、浅瀬に引っ掛かって途中で切れたのかもしれないと本事故に思った。

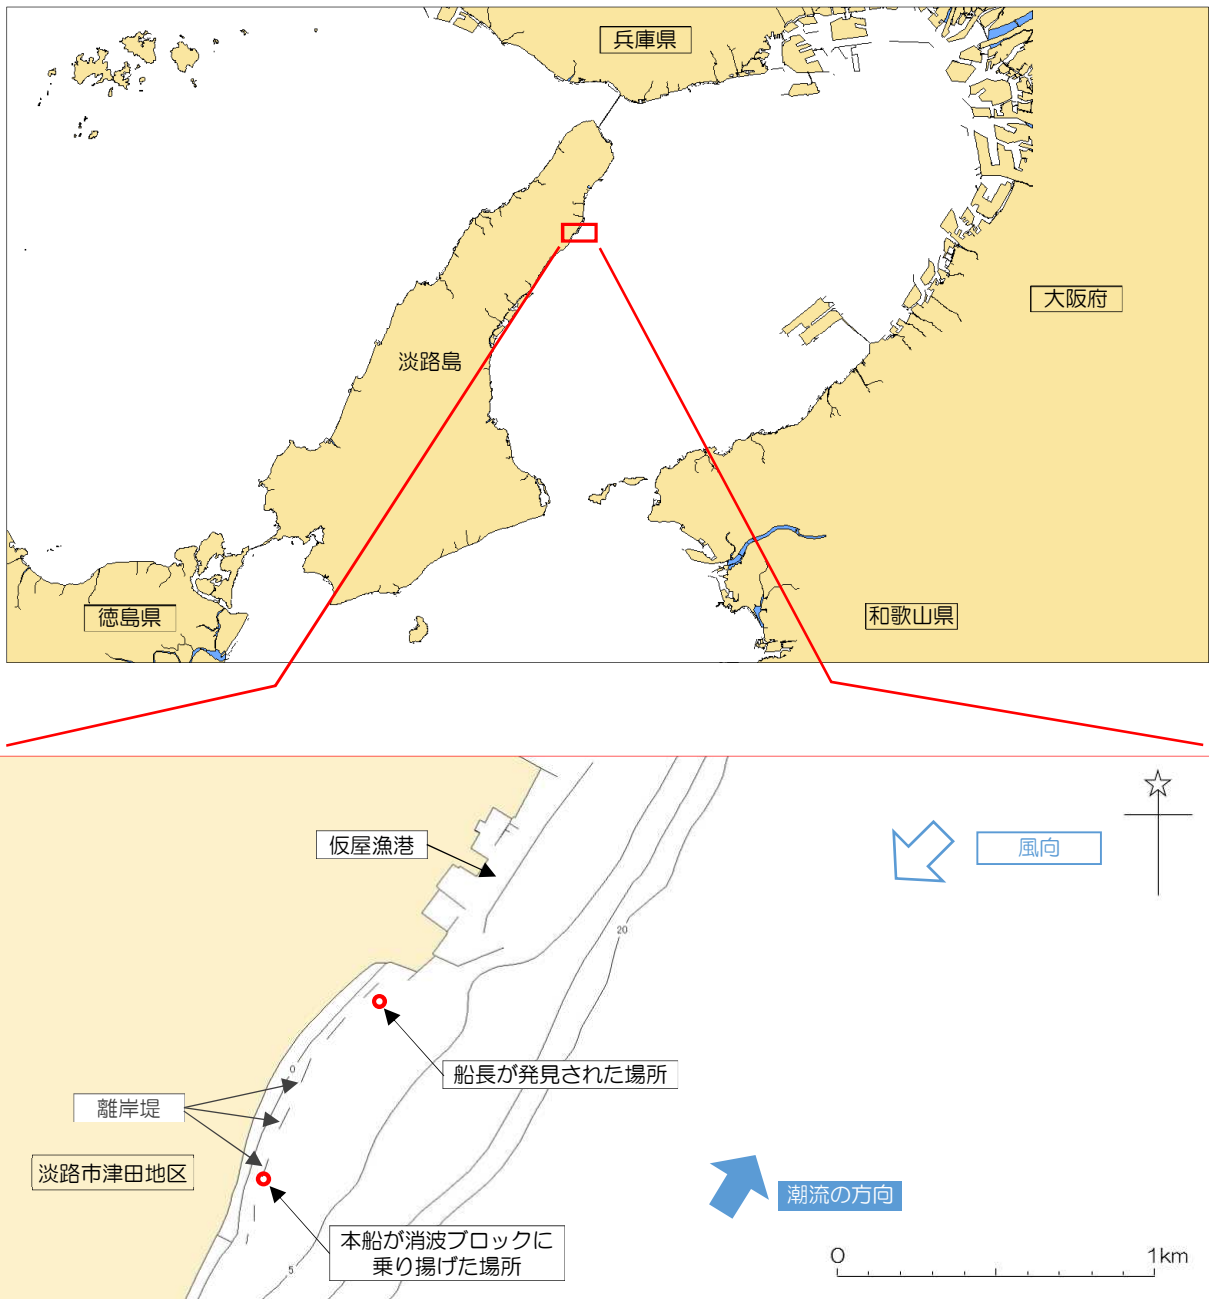
付図1 事故発生場所概略図

<b>原因</b>	<p>本事故は、船長が、仮屋漁港南方沖において、ひき縄漁を行いながら西進中、落水して溺水したことにより発生したものと考えられる。</p>
<b>再発防止策</b>	<p>今後の同種事故等の再発防止及び被害の軽減に役立つ事項に役立つ事項として、次のことが考えられる。</p> <ul style="list-style-type: none"> <li>・船長は、従前よりも小型の船舶に乗船することとなった場合、船</li> </ul>
