船舶事故調査報告書

事故種類	衝突
発生日時	令和3年3月31日 07時47分ごろ
発生場所	和歌山県美浜町日ノ御崎南方沖 紀伊日ノ御崎灯台から真方位166° 2.5海里（M）付近 （概位 北緯33° 50.5′ 東経135° 04.4′）
事故の概要	貨物船第五十五進康丸は、北西進中、漁船金比羅丸は北進中、両船が衝突した。 第五十五進康丸は、船首部外板の擦過傷等を生じ、また、金比羅丸は、船尾部の亀裂等を生じた。
事故調査の経過	令和3年4月12日、本事故の調査を担当する主管調査官（神戸事務所）を指名した。 なお、後日、1人の地方事故調査官を新たに指名した。 原因関係者から意見聴取を行った。
事実情報 船種船名、総トン数 船舶番号、船舶所有者等 L×B×D、船質 機関、出力、進水等	A 貨物船 第五十五進康丸、499トン 140462、泊洋汽船有限公司（A社） 76.02m×12.10m×7.20m、鋼 ディーゼル機関、735kW、平成18年11月28日 B 漁船 金比羅丸、13.42トン WK2-3103（漁船登録番号）、個人所有 14.94m（Lr）×3.60m×1.14m、FRP ディーゼル機関、73kW（動力漁船登録票による）、昭和54年3月30日 第252-22083号（船舶検査済票の番号）
乗組員等に関する情報	A 船長A 73歳 四級海技士（航海） 免許年月日 昭和48年3月30日 免状交付年月日 平成29年6月22日 免状有効期間満了日 令和4年8月20日 B 船長B 80歳 一級小型船舶操縦士・特殊小型船舶操縦士・特定 免許登録日 昭和55年2月27日 免許証交付日 平成30年1月22日

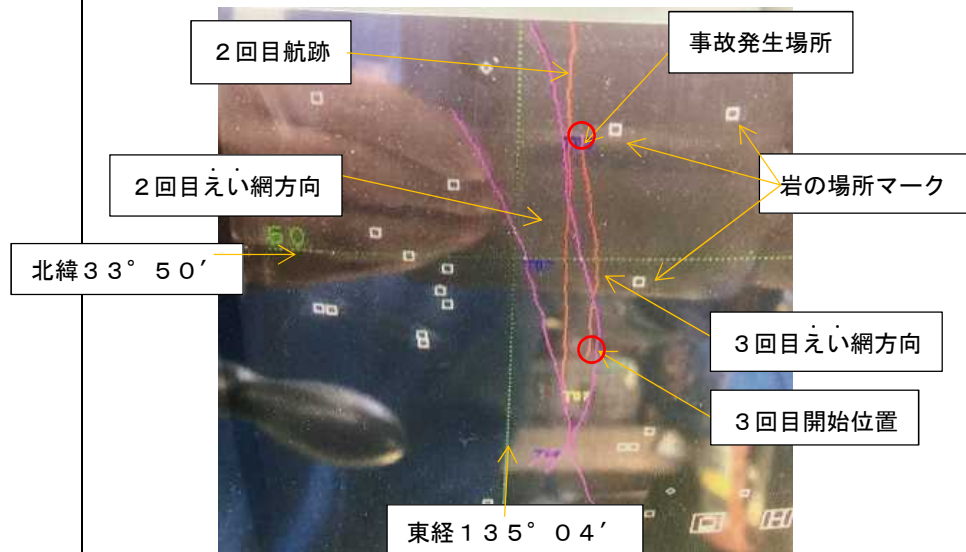
写真1 B船GPSプロッター画面

船長Bは、07時47分ごろ、前方の僚船の動きに注意するとともに、網が引っ掛かる岩の場所をGPSプロッターにマークしてあったので、画面を見て操船していたところ、B船が傾き、衝撃を受け、A船の右舷船首部がB船の右舷船尾部に衝突したことを認めた。（写真1参照）

<p>ら漁具を出して漁ろうに従事中の船舶であり、B船の針路が、A船とほぼ同じに見えたことから、B船を左舷方に見て通過できると判断したものと考えられる。</p> <p>B船は、日ノ御埼南方沖を北進しながらえい網中、船長Bが前方の僚船及びGPSプロッターの画面を注視して航行を続けたことから、A船との接近に気付かず、A船と衝突したものと考えられる。</p> <p>船長Bは、網が引っ掛かる岩の場所を避けるように操船していたことから、GPSプロッターの画面を注視していたものと考えられる。</p>
<p>原因</p>	<p>本事故は、日ノ御埼南方沖において、A船が北西進中、B船が北進中、船長Aが、B船を左舷船首方に認めた際、B船を左舷方に見て通過できると判断して船尾方に向けて作業を行いながら、同じ針路速力で航行を続け、また、船長Bが、網が引っ掛かる岩の場所を避ける目的で、前方の僚船及びGPSプロッターの画面を注視して航行を続けたため、互いに接近していることに気付かず、両船が衝突したものと考えられる。</p>
<p>再発防止策</p>	<p>A社は、本事故後、乗組員に対し、船舶動静報告書記載及びFAX送信について、船橋当直を引き継ぐ前の船橋に2人いる状態で行うことを指導し、徹底することとした。</p> <p>今後の同種事故等の再発防止に役立つ事項として、次のことが考えられる。</p> <ul style="list-style-type: none"> ・ 船橋当直者は、航行中、漁労に従事している船舶の動静を思い込みで判断することなく、継続的に確認すること。 ・ 船橋当直者は、日ノ御埼付近では、航路の変針点で複雑な見合い関係が生じることを考慮し、見張りを強化し、十分に注意すること。 ・ 船橋当直者は、航行中、底びき網漁に従事している船舶を認めた際、漁具が周囲に伸出しており、操縦性能が制限されていることを考慮して接近しないこと。 ・ 漁労に従事する漁船船長は、前路及び作業のみに集中することなく、継続的に周囲の確認を行うこと。

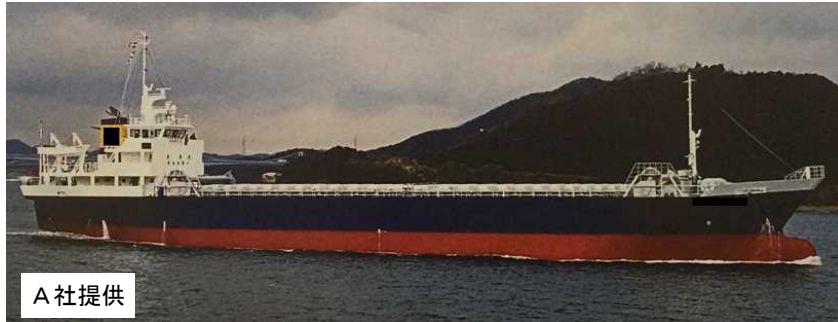
写真2 A船

(令和5年3月21日まで有効)
死傷者等	なし
損傷	A 右舷船首部外板及び球状船首部に擦過傷 B 船尾部に亀裂、マストに曲損、漁具に曲損及び折損
気象・海象	気象：天気 晴れ、風向 南西、風力 3、視界 良好 海象：海上 波高 1m、潮汐 高潮時、潮流 北流約0.5kn
事故の経過	<p>A船は、船長Aほか4人が乗り組み、空船状態で、令和3年3月30日17時45分ごろ、鳴門海峡を経由する予定で岡山県倉敷市水島港に向けて三重県津市津港を出航した。</p> <p>A船は、紀伊半島に沿って航行を続け、31日07時30分ごろ、和歌山県御坊市沖を約12ノット(kn)の速力(対地速力、以下同じ。)で自動操舵により、北西進していた。</p> <p>船長Aは、07時40分ごろ、前直者から船橋当直を交替し、本船が予定通り、日ノ御埼沖を約1.0M離す針路であること及びB船を含む複数の漁船を前路に認めた。</p> <p>船長は、3Mレンジのレーダー画面で確認したところ、B船が、左舷船首方約1.2Mの距離で、船首を北方に向けて船尾から漁具を出して底びき網漁をしており、B船の針路が、A船とほぼ同じに見えたので、同じ針路速力のままでB船を左舷に見て通過できると思った。</p> <p>船長Aは、定時に行う業務として、A船の船舶動静報告書をA社及び運航管理者へFAX送信することになっていたもので、自動操舵のまま、操舵室の右舷後方で船尾方を向き、船舶の動静を記入してFAX送信を行った。(図1参照)</p> <div data-bbox="662 1220 1252 1500" data-label="Image"> </div> <p>図1 A船操舵室</p> <p>船長Aは、FAX送信終了後、船首方を向き直り、船橋当直を続けていたところ、09時45分ごろ海上保安庁から船舶電話により、B船との衝突の有無を問い合わせる連絡を受けた。</p> <p>船長Aは、海上保安庁の指示により、12時50分ごろ徳島県徳島小松島港に接岸させ、A船の船首部外板及び球状船首部に損傷が生じていることを認めた。</p> <p>B船は、船長B及び甲板員Bが乗り組み、小型機船底びき網漁を行う目的で、日ノ御埼沖の漁場に向け、03時00分ごろ有田市箕島漁港の係留地を出航した。</p> <p>船長Bは、06時00分ごろ日ノ御埼南方沖2M付近で2回目の操業を開始し、東経135°04'付近を経度線に沿って南進させて揚</p>

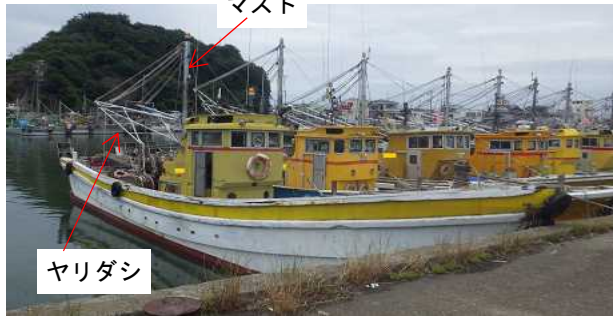
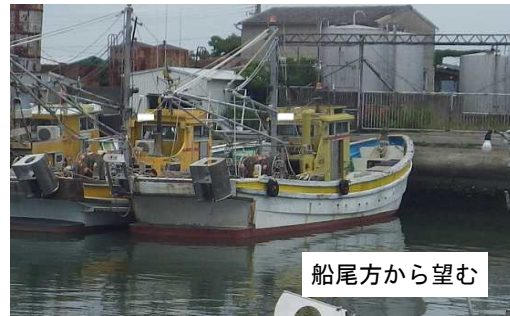
写真3 B船

甲板員Bは、B船の漁具が右舷から左舷に曲がっていた状況及びA船が衝突後も停船することなくB船の左舷方に向かい、航行を続ける状況を操舵室の中で認め、携帯電話でA船の写真を撮った。
