船舶事故調査報告書

事故種類	転覆																																		
発生日時	令和3年5月16日 08時36分ごろ																																		
発生場所	石川県珠洲市 ^{すずろ} 禄剛埼北西方沖 禄剛埼灯台から真方位323° 1.7海里（M）付近 （概位 北緯37° 33.1′ 東経137° 18.3′）																																		
事故の概要	プレジャーボート ^{ブリージー} Breezyは、南南東進中、転覆した。 Breezyは、船外機が脱落して水没した。																																		
事故調査の経過	令和3年5月19日、本事故の調査を担当する主管調査官（神戸事務所）ほか1人の地方事故調査官を指名した。 原因関係者から意見聴取を行った。																																		
事実情報 船種船名、総トン数 船舶番号、船舶所有者等 L×B×D、船質 機関、出力、進水等	プレジャーボート Breezy、5トン未満 250-42305石川、個人所有 3.21m（Lr）×1.32m×0.58m、軽合金 ガソリン機関（船外機）、11.03kW、平成10年12月																																		
乗組員等に関する情報	船長 50歳 二級小型船舶操縦士・特殊小型船舶操縦士・特定 免許登録日 平成10年10月5日 免許証交付日 平成29年12月4日 （令和5年10月4日まで有効）																																		
死傷者等	なし																																		
損傷	船外機が脱落して水没																																		
気象・海象	気象：天気 小雨、視界 良好 本事故発生場所の南方約6.3Mに位置する珠洲地域気象観測所の5月16日の風向風速観測値は、次のとおりであった。

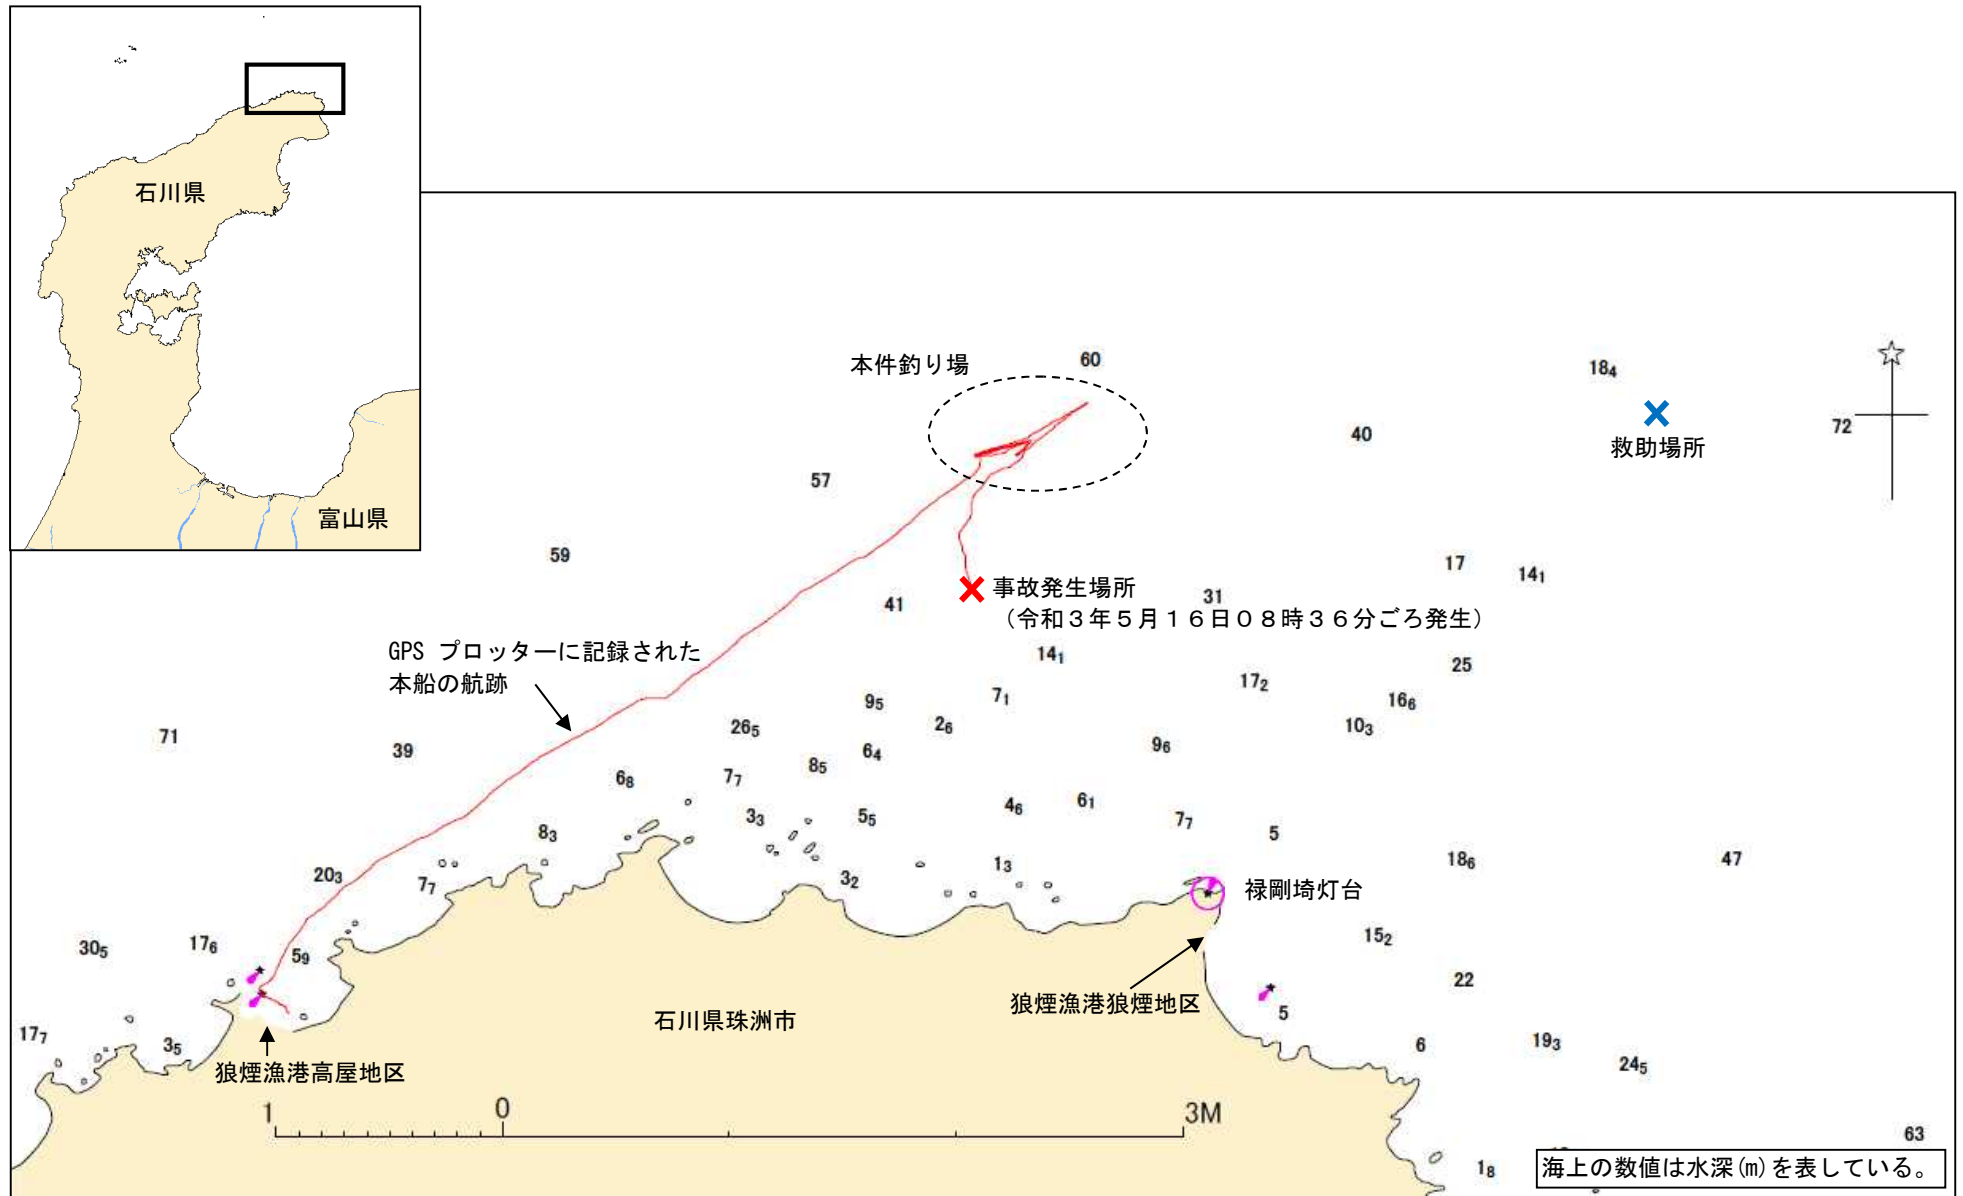
付図1 航行経路図

<p>プリ（以下「本件アプリ」という。）で風速及び波高の予報を確認した際、風速が約2～6 m、及び波高が約0.2～0.3 mであったので、出航には支障がないと思った。</p> <p>本件アプリは、気象注意報及び警報を表示する機能を備えていなかったが、船長はそのことを知らず、気象注意報及び警報が発表されれば本件アプリに表示されると思っていた。</p> <p>船長は、本事故当時、強風注意報が発表されていることを知らなかったが、本件アプリ以外の情報によって強風注意報が発表されていることを事前を知っていれば、出航を取り止めていたと本事故後に思った。</p>
<p>分析</p> <p>乗組員等の関与 船体・機関等の関与 気象・海象等の関与 判明した事項の解析</p>	<p>あり なし あり</p> <p>本船は、珠洲市に強風注意報が発表されている状況下、船長が同注意報の発表を知らずに出航したことから、強風及びうねりが発生している禄剛埼北西方沖を船首方からうねりを受けながら南南東進中、海水が後部甲板上に滞留して船尾側に傾斜し、船首部にうねりを受けて転覆したものと推定される。</p> <p>船長は、出航前に本件アプリで気象及び海象情報を確認していたものの、本件アプリは、気象注意報及び警報を表示する機能を備えていなかったことから、船長は、強風注意報が発表されていることを知らずに出航したものと推定される。</p> <p>船長は、ビルジポンプを作動させたものの、同ビルジポンプが前部甲板上に設置されていたことから、後部甲板上に滞留した海水が排出されず、また、操船に当たっていたことから自身で排水作業を行うことができず、同乗者も体を安定させるため前部座席で船体につかまっていたことから、排水作業を行わせることができなかったものと考えられる。</p> <p>船長及び同乗者は、転覆時に船外に投げ出されたものの、救命胴衣を適切に着用していたことから、救命胴衣が自動で膨張して海面に浮上し、約2時間が経過したものの、無事船上に戻ることができたものと考えられる。</p>
<p>原因</p>	<p>本事故は、本船が、珠洲市に強風注意報が発表されている状況下、船長が同注意報の発表を知らずに出航したため、強風及びうねりが発生している禄剛埼北西方沖を船首方からうねりを受けながら南南東進中、海水が後部甲板上に滞留して船尾側に傾斜し、船首部にうねりを受けて転覆したものと推定される。</p>

<ul style="list-style-type: none">・プレジャーボートの船長は、出航前に気象及び海象情報を入手する際、特定のアプリだけでなく気象庁のウェブサイトや海上保安庁の沿岸域情報提供システム等を活用して、警報及び注意報の発表状況も必ず確認すること。・海面から舷縁までの高さが低いプレジャーボートは風波の影響を受けやすいので、強風注意報等が発表されているときは出航を控えること。・プレジャーボートの船長は、防水パックに入れた携帯電話やスマートフォンを、チャック付きのポケットに入れたりネックストラップを利用したりして身に付けておき、緊急時の連絡手段を確保しておくこと。
--	--
