## 船舶事故調査報告書

令和3年10月13日  
 運輸安全委員会（海事専門部会）議決  
 委員 佐藤 雄二（部会長）  
 委員 田村 兼吉  
 委員 岡本 満喜子

事故種類	乗組員負傷
発生日時	令和2年3月19日 02時00分ごろ
発生場所	大分県佐伯市鶴御崎南東方沖 <small>おきくろ</small> 沖黒島灯台から真方位114° 11.2海里（M）付近 （概位 北緯32° 48.2′ 東経132° 14.1′）
事故の概要	漁船第五十八 <small>りょうほう</small> 漁宝丸は、揚網作業中、甲板員が負傷した。
事故調査の経過	令和2年4月27日、本事故の調査を担当する主管調査官（広島事務所）を指名した。 なお、後日、1人の地方事故調査官を新たに指名した。 原因関係者から意見聴取を行った。
事実情報 船種船名、総トン数 船舶番号、船舶所有者等 L×B×D、船質 機関、出力、進水等	漁船 第五十八漁宝丸、19トン OT2-1706（漁船登録番号）、有限会社漁宝丸水産（A社） 17.70m（Lr）×5.28m×1.83m、FRP ディーゼル機関、736kW（動力漁船登録票による）、昭和63年 6月20日
乗組員等に関する情報	船長 68歳 一級小型船舶操縦士・特殊小型船舶操縦士・特定 免許登録日 昭和53年6月2日 免許証交付日 平成29年7月13日 （令和5年3月17日まで有効） 本件甲板員 57歳
死傷者等	重傷 1人（本件甲板員）
損傷	なし
気象・海象	気象：天気 晴れ、風向 西南西、風力 2、視界 良好 海象：波高 約1.0～1.5m、潮汐 上げ潮の中央期
事故の経過	本船は、船長及び本件甲板員ほか7人が乗り組み、まき網船団の網船として、運搬船と共に、令和2年3月18日20時00分ごろ鶴御崎南東方沖の漁場に向けて佐伯市広浦港を出航し、22時ごろ同漁場に到着して灯船2隻と合流した。 本船は、19日01時15分ごろに開始した投網を終え、01時25分ごろ揚網作業を開始した。 本船は、前部甲板に設置された環網ウインチ2台で環巻きワイヤー

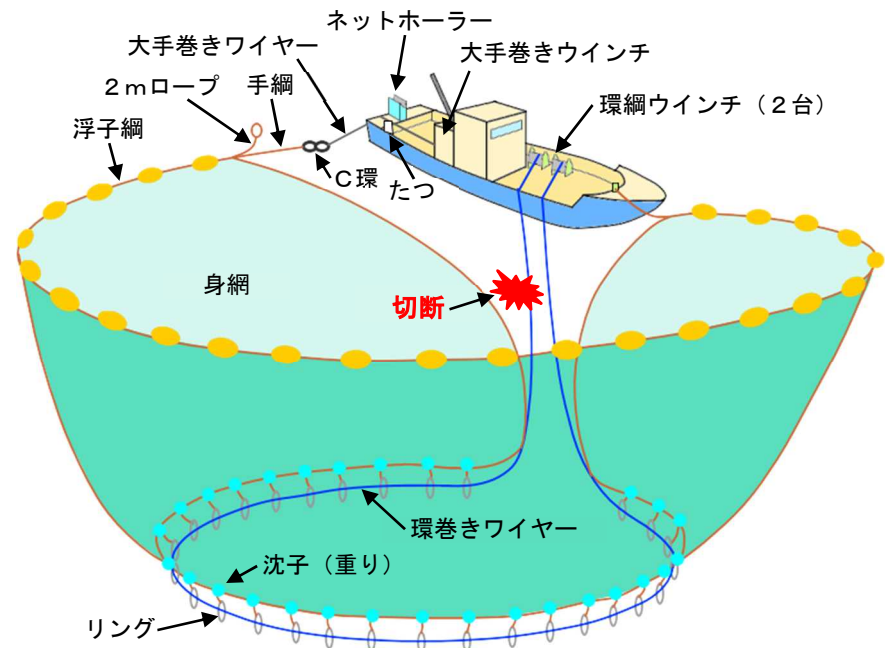
図1 環巻きワイヤー切断時の状況 (イメージ)

を巻き上げて環締めを行うとともに、操舵室後方に設置された大手巻きウインチで手網に繋がる大手巻きワイヤーを巻き上げていたところ、01時30分ごろ船尾側の環巻きワイヤーが切れ、環締めが行えなくなるとともに、沈子の重みが加わった身網の負荷が全て大手巻きウインチ側に掛かる状態となった。

船長は、環網ウインチ2台のうち船首側環網ウインチのみで環巻きワイヤーを巻き上げるとともに、身網を回収する目的で、乗組員に大手巻きワイヤーの巻き上げを継続させた。(図1参照)

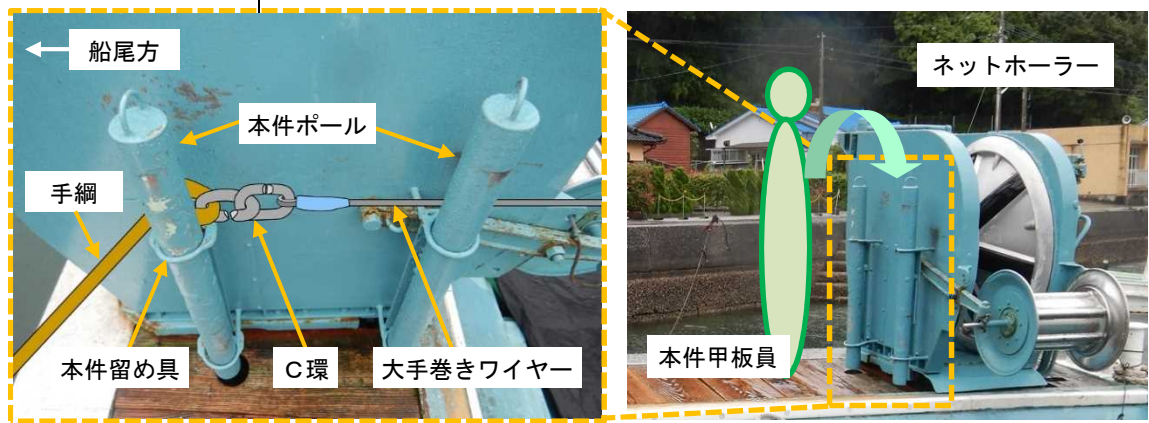
図2 C環がネットホーラー右舷側面と本件ポールとの間に  
入り込んだ状況（イメージ）

本件甲板員は、ネットホーラー右舷側面と同側面に取り付けられた留め具(以下「本件留め具」という。)により支えられた2本のポール(以下「本件ポール」という。)との間にC環が入り込んだのを認め、C環を取り出すための工具を操舵室に取りに向かった。

船長は、前部甲板から後部甲板に移動し、手網が張ってC環が取り外せない状況になっているのを認め、無線で僚船にその旨を連絡しようとして操舵室に向かっている途中、02時00分ごろ船尾側本件留め具が破損し、右舷方に跳ねた船尾側本件ポールが後部甲板に戻った本件甲板員の右手に当たった。(図2参照)

<p>判明した事項の解析</p>	<p>本船は、鶴御埼南東方沖において揚網作業中、環巻きワイヤーが切断した状況下、身網を回収しようとした際、乗組員がネットホーラーに手綱を掛けようとしたものの、同ホーラー右舷側面と本件ポールとの間にC環が掛かるとともに、2mロープが切断したことから、船尾側本件留め具が身網の負荷により破損し、右舷方に跳ねた船尾側本件ポールが本件甲板員の右手に当たって負傷したものと考えられる。</p> <p>ふだん手綱をネットホーラーに掛けていた乗組員は、ふだんと異なる操業状況となって慌てたことから、手綱をネットホーラーに掛けようとしたものの、同ホーラー右舷側面と本件ポールとの間にC環が掛かったものと考えられる。</p> <p>本船は、環巻きワイヤーが切断したことで、身網に沈子の重みが加わって負荷が生じていたことから、2mロープが切断し、その後、手綱に負荷が集中したものと考えられる。</p> <p>本船は、本事故前に環巻きワイヤーに発錆が認められていたことから、環巻きワイヤーに劣化による強度の低下が生じていた可能性があると考えられる。</p>
<p>原因</p>	<p>本事故は、夜間、本船が鶴御埼南東方沖において揚網作業中、環巻きワイヤーが切断した状況下、身網を回収しようとした際、乗組員がネットホーラーに手綱を掛けようとしたものの、同ホーラー右舷側面と本件ポールとの間にC環が掛かるとともに、2mロープが切断したため、船尾側本件留め具が身網の負荷により破損し、右舷方に跳ねた船尾側本件ポールが本件甲板員の右手に当たったことにより発生したものと考えられる。</p>
<p>再発防止策</p>	<p>今後の同種事故等の再発防止及び被害の軽減に役立つ事項として、次のことが考えられる。</p> <ul style="list-style-type: none"> <li>・乗組員は、操業時において、環巻きワイヤーが切断する等の突発事象が発生した場合でも慌てることなく、常に冷静にかつ集中して個々の作業に当たること。</li> <li>・船長は、日頃から漁具の状態を確認するとともに、環巻きワイヤー等、破損時の被害が大きいものについては、できるだけ早い周期で交換することが望ましい。</li> <li>・乗組員は、暴露甲板上で作業する際、常に救命胴衣を着用すること。</li> <li>・船長は、事故発生後、速やかに海上保安庁に通報すること。</li> </ul>
