# 船舶事故調査報告書

| 事故種類 | 陸上作業員負傷 |
| 事故の概要 | 旅客フェリーブルーラインは、出港作業中、係船索が破断して陸上作業員に当たり、同作業員が負傷した。 |

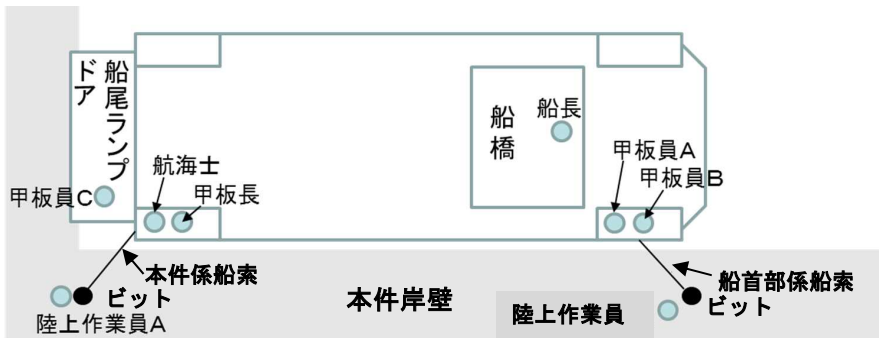
図1 出港作業時の作業配置

本船は、出港作業の目的で、船長が操舵室で指揮に当たり、右舷船首部甲板に甲板員2人(以下「甲板員A」及び「甲板員B」という。)、右舷船尾部甲板上に航海士及び甲板長、船尾ランプドア付近に甲板員Cが、また、本件岸壁側には船尾側ビット付近に陸上作業員A、船首側ビット付近に別の陸上作業員が配置されていた。(図1参照)

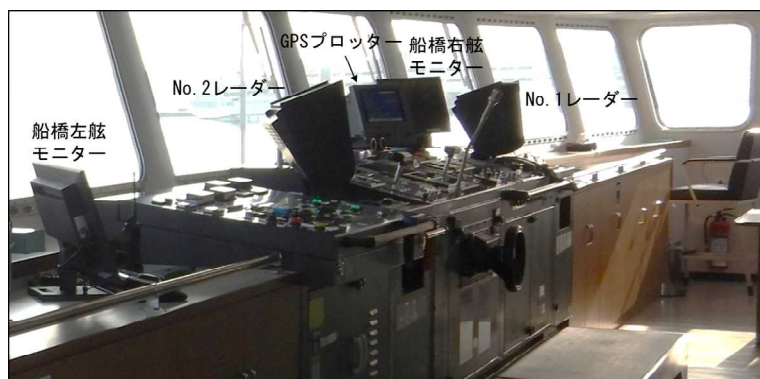
写真1 本船船橋の主なモニター画面及び航海計器の配置

船長は、12時10分ごろ、船橋中央の操船装置の前に立ち、車両甲板を表示させた船橋左舷モニターで本件旅客が乗船したことを確認し、航海士から再度船内外マイクで船尾ランプドアを閉める旨の報告を受け、了解と返答した。(写真1参照)

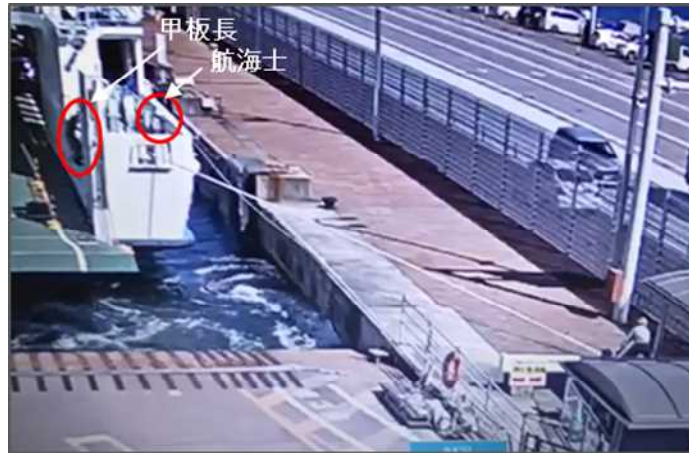
写真 2 本事故当時の本船出港状況（港湾カメラの映像）

船長は、甲板員 A が船首部係船索を船内に取り込んでいるのを見てすでに航海士も本件係船索を放していると思い、モニター等で船尾部の作業状況を見ないで、バウスラスタ、主機等を使用して本船と本件岸壁との横距離を取った後、主機を最微速力前進とした。（写真 2 参照）

陸上作業員 A は、本件係船索を放そうとビットに掛かった同索の状況を見ながら待機していたところ、航海士からの危ないという旨の声を聞いてビットから少し離れたものの、緊張した本件係船索が係船索用ウインチ付近で破断し、12時11分ごろ破断した本件係船索がスナップバック（緊張状態の索が破断した際に跳ね返る現象）して陸上作業員 A の胸部に当たり、その場に倒れた。
