船舶事故調査報告書

令和3年10月13日
 運輸安全委員会（海事専門部会）議決
 委員 佐藤 雄二（部会長）
 委員 田村 兼吉
 委員 岡本 満喜子

事故種類	衝突
発生日時	令和2年8月30日 13時27分ごろ
発生場所	山口県萩市大島南方沖 萩大島港赤穂瀬南防波堤灯台から真方位185°670m付近 （概位 北緯34°29.0′ 東経131°24.8′）
事故の概要	漁船協漁丸は、北東進中、また、プレジャーボートSURGEON1は、漂泊中、両船が衝突した。 協漁丸は、右舷船首部外板に擦過傷を生じ、また、SURGEON1は、右舷船尾部外板に破口及び亀裂を生じた。
事故調査の経過	令和2年9月8日、本事故の調査を担当する主管調査官（門司事務所）ほか1人の地方事故調査官を指名した。 原因関係者から意見聴取を行った。
事実情報 船種船名、総トン数 船舶番号、船舶所有者等 L×B×D、船質 機関、出力、進水等	A 漁船 協漁丸、6.6トン YG2-7980（漁船登録番号）、個人所有 13.15m(Lr)×3.25m×0.96m、FRP ディーゼル機関、421.0kW、平成12年12月2日 第291-40401号（船舶検査済票の番号） B プレジャーボート SURGEON1、2.6トン 291-40896山口、個人所有 6.49m(Lr)×2.52m×1.27m、FRP ガソリン機関、66.20kW、平成14年9月
乗組員等に関する情報	A 船長A 59歳 一級小型船舶操縦士・特殊小型船舶操縦士・特定 免許登録日 平成6年5月19日 免許証交付日 平成31年4月1日 （令和6年5月18日まで有効） B 船長B 59歳 二級小型船舶操縦士・特殊小型船舶操縦士・特定 免許登録日 平成2年10月2日 免許証交付日 平成27年7月17日 （令和2年11月21日まで有効）
死傷者等	なし

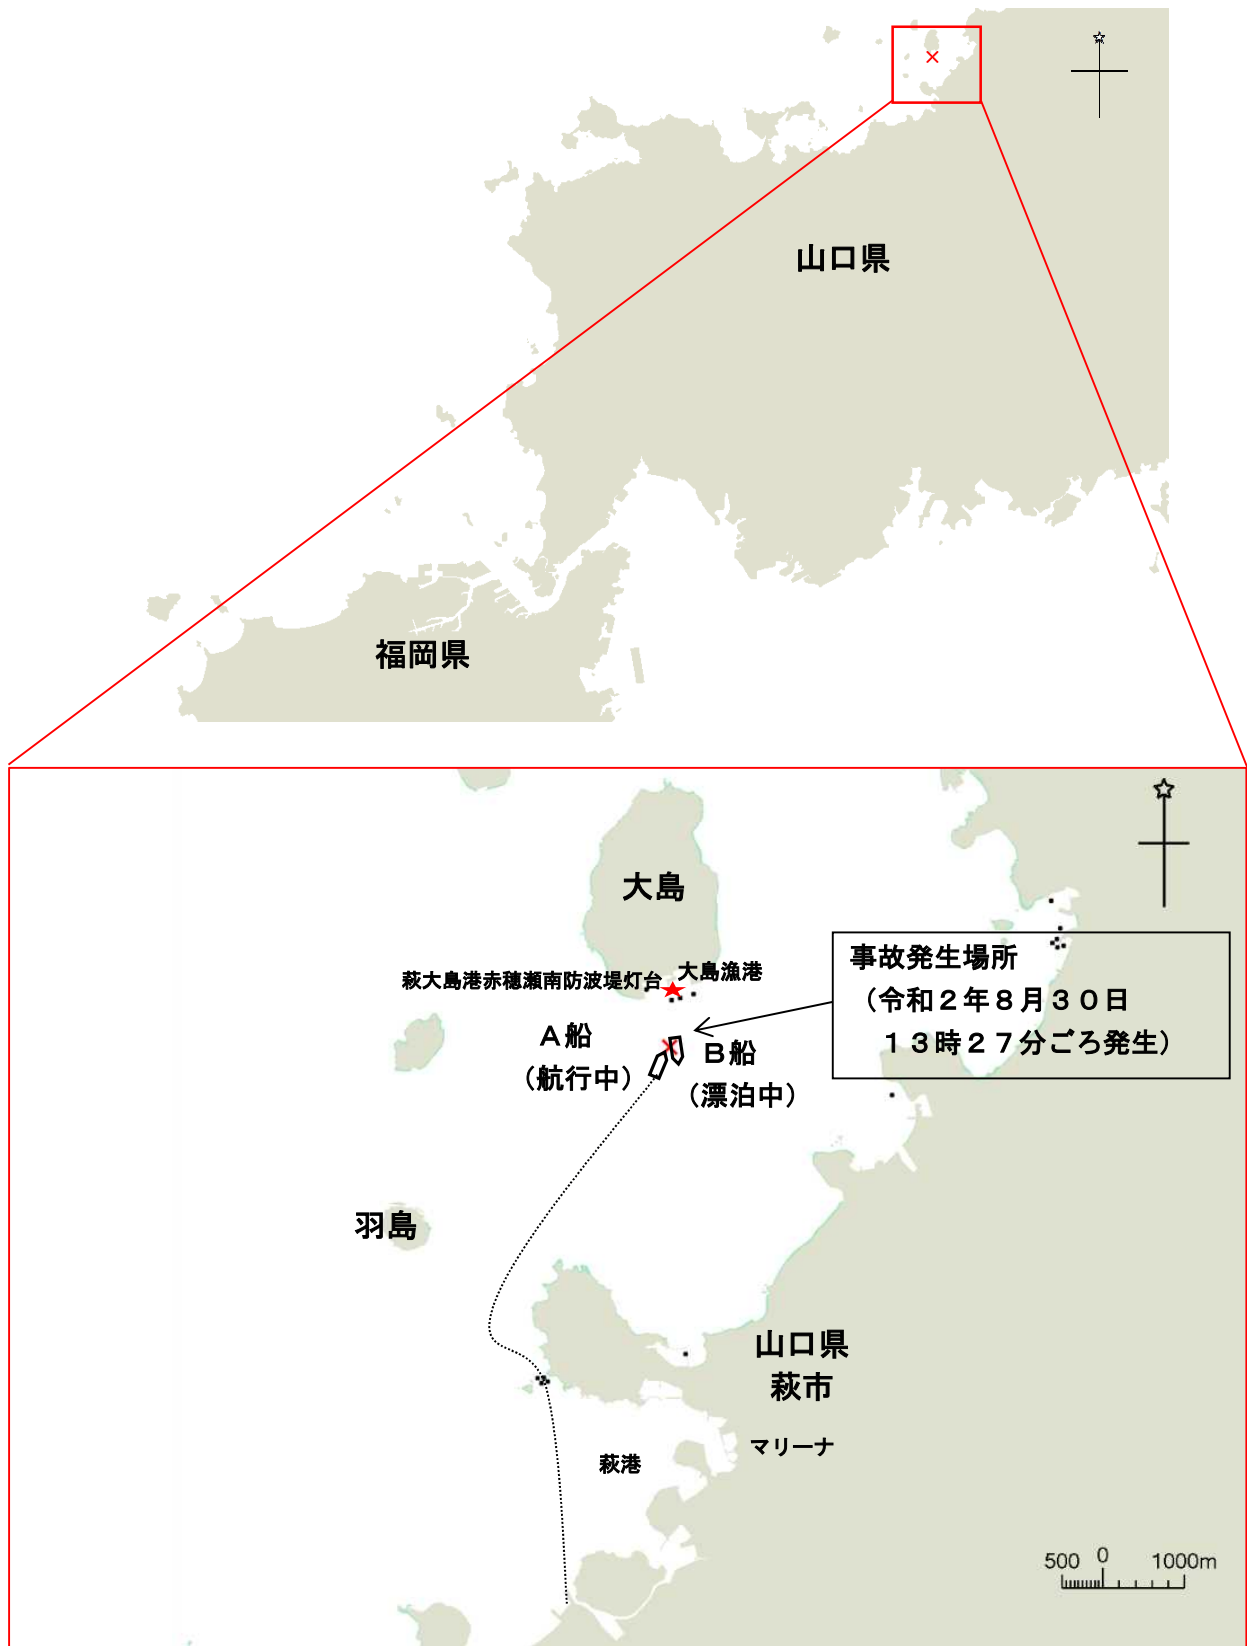
付図1 事故発生経過概略図

<p>損傷</p>	<p>A 右舷船首部外板に擦過傷 B 右舷船尾部外板に破口及び亀裂（全損）</p>
<p>気象・海象</p>	<p>気象：天気 晴れ、風向 東、風力 1、視界 良好 海象：海上 平穏</p>
<p>事故の経過</p>	<p>A 船は、船長Aが1人で乗り組み、令和2年8月30日13時10分ごろ萩市萩港を出港し、同市大島漁港に向けて航行を開始した。</p> <p>A 船は、船長Aが操舵室内の椅子に腰を掛け、約15ノット（kn）の速力（対地速力、以下同じ。）で、レーダーを0.5海里レンジに設定し、手動操舵により萩市羽島^{はしま}東方沖を北東進した。</p> <p>A 船は、船首浮上により船首方に死角が生じていたが、船長Aは長年航行し熟知していた海域だったので安心し、同じ針路速力で航行を続け、大島漁港に近付いた際、レーダーを停止した。</p> <p>船長Aは、13時27分ごろ船体に衝撃を感じ、B船と衝突したことを知り、B船の損傷状況と負傷者の有無を確認して海上保安庁に本事故の発生を通報した。</p> <p>B 船は、船長Bが1人で乗り組み、‘知人である同乗者3人’（以下「同乗者B₁、同乗者B₂、同乗者B₃」という。）を乗せ、釣りの目的で、10時00分ごろ萩市のマリーナを出航し、10時30分ごろ大島南方沖に到着して、船外機を停止し、船首を南方に向けた状態で漂流した。</p> <p>船長B及び同乗者B₁、同乗者B₂、同乗者B₃は、分かれて腰掛け、釣りを開始した。（図1参照）</p> <div data-bbox="587 1265 1197 1534" data-label="Diagram"> </div> <p>図1 漂流中のB船の状況</p> <p>船長Bは、時折、目視で左舷方の見張りを行いながら釣りを続けていたところ接近する他船を認めなかったが、13時26分ごろ、同乗者B₁が、右舷前方約80mのところに接近するA船を認め、大声で呼びかけ手を振ってA船に注意を喚起した。</p> <p>船長Bは、衝突の危険を感じてキャビンに行き船外機を始動しようとしたものの間に合わず、同乗者B₁及びB₃と左舷側に移動して衝撃に備えていたところ、B船の左舷船尾部とA船の船首部とが衝突した。</p> <p>B 船は、右舷船尾部外板に破口を生じて転覆し、船長B、同乗者B</p>

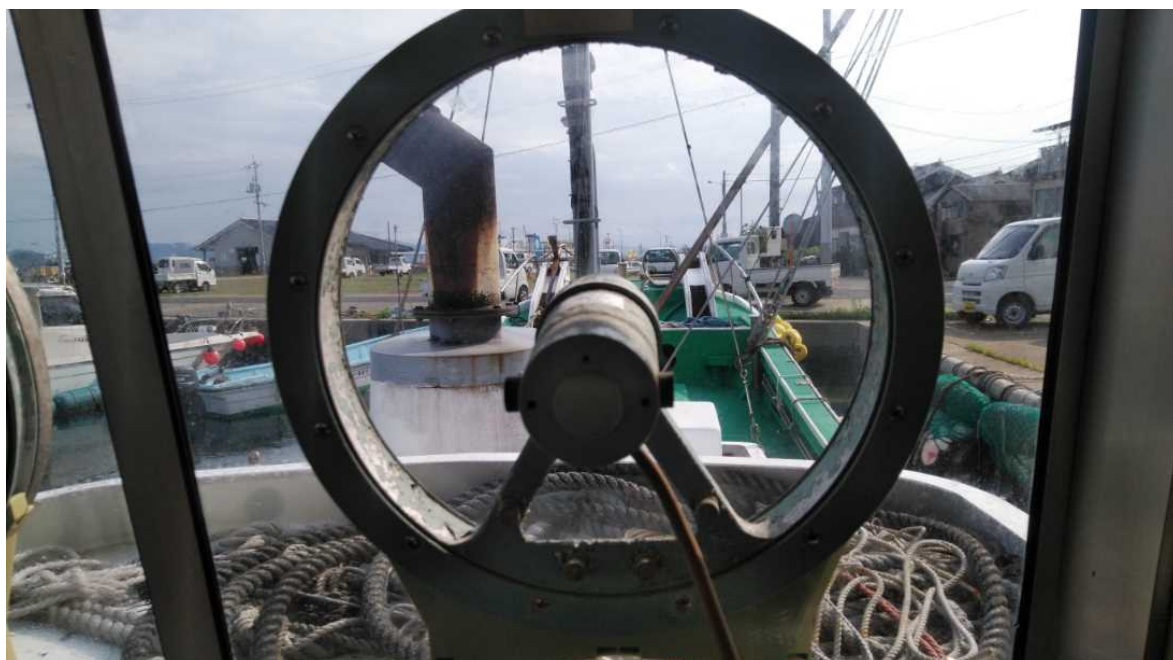
写真2 A船船首方の見通し状況

<p>1及びB₃は、海中に飛び込んだ同乗者B₂を救助し、船長Bは、海上保安庁に本事故の発生を通報した。</p> <p>A船は、船長B及び同乗者B₁、B₂、B₃を救助し、その後転覆したB船をえい航して、B船の出航場所であるマリーナに入港した。</p> <p>(付図1 事故発生経過概略図、写真1 A船、写真2 A船船首方の見通し状況、写真3 B船 参照)</p>
その他の事項	<p>A船は、速力約15knで航行した際、船首が浮上し、操舵室内の椅子に腰を掛けた状態で、船首方の左右に約5°の死角を生じていた。</p> <p>船長Aは、航行海域を熟知していたので、大島漁港に近づくと、夜間を除き普段からレーダーを停止していた。</p> <p>船長Aは、衝突防止のため、船首を振ったりして死角を補う見張りを行い、また、最後までレーダーによる見張りを行っていればよかったと本事故後に思った。</p> <p>B船には、汽笛等の有効な音響信号設備がなかった。</p> <p>船長Bは、月約1回から5回の頻度で、知人等と事故発生場所付近で釣りを行っていた。</p> <p>船長Bは、漂流中であっても、周囲の見張りを徹底しておけばよかったと本事故後に思った。</p> <p>船長B及び同乗者B₁、B₂、B₃は、救命胴衣を着用していた。</p>
分析 乗組員等の関与 船体・機関等の関与 気象・海象等の関与 判明した事項の解析	<p>A あり、B あり</p> <p>A あり、B なし</p> <p>A なし、B なし</p> <p>A船は、大島南方沖を北東進中、船長Aが、船首浮上により船首方に死角が生じている状況下、長年航行し熟知していた海域だったので安心し、レーダーを停止して同じ針路及び速力で航行を続けたことから、前路で漂流中のB船に気付かず、B船と衝突したものと考えられる。</p> <p>B船は、大島南方沖で漂流中、船長Bが、釣りに集中していたことから、右舷船首方から接近するA船に気付くのが遅れ、キャビンに行き船外機を始動しようとしたものの、A船と衝突したものと考えられる。</p>
原因	<p>本事故は、大島南方沖において、A船が北東進中、B船が漂流中、船長Aが、船首浮上により船首方に死角が生じている状況下、長年航行し熟知していた海域だったので安心し、レーダーを停止して同じ針路及び速力で航行を続け、また、船長Bが、釣りに集中していたため、両船が衝突したものと考えられる。</p>

<ul style="list-style-type: none">・ 船長は、熟知している海域であっても安心せず、航行中に船首方に死角が生じる場合は、船首を左右に振ったり、レーダーを活用したりして死角を補う見張りを行うこと。・ 船長は、漂泊中でも航行中の船舶が自船に気付かず接近する可能性があるため、釣りに集中し過ぎることなく、常時、周囲の見張りを適切に行うこと。・ 船長は、汽笛や携帯式エアホーン等を準備しておき、接近する他船を認めた場合は音響信号等で注意を喚起すること。・ 漂泊時、接近する船舶を視認したときは、余裕のある時機に機関を使用して移動すること。・ 船舶所有者は、船首方の視界を確保するため、船首部の構造物等をできる限り撤去、移設等することが望ましい。また、新たに船舶を建造する場合には、その設計、建造等に際し、できる限り船首方の視界を確保することに留意すること。
--	--
