船舶事故調査報告書

令和3年10月27日
 運輸安全委員会（海事専門部会）議決
 委員 佐藤 雄二（部会長）
 委員 田村 兼吉
 委員 岡本 満喜子

事故種類	乗揚
発生日時	令和2年7月17日 17時45分ごろ
発生場所	三池港の内港航路 三池港北防砂堤灯台から真方位074°920m付近 （概位 北緯33°00.4′ 東経130°24.1′）
事故の概要	貨物船KEN HOUは、三池港の内港航路を東北東進中、南護岸に沿って打設されていた海面下の鋼管矢板に乗り揚げて通過した。 KEN HOUは、右舷前部船底外板に擦過傷を生じた。
事故調査の経過	令和2年9月1日、本事故の調査を担当する主管調査官（長崎事務所）ほか1人の地方事故調査官を指名した。 原因関係者から意見聴取を行った。
事実情報 船種船名、総トン数 船舶番号、船舶所有者等 L×B×D、船質 機関、出力、進水等	貨物船 KEN HOU（パナマ共和国籍）、17,979トン 9293882（IMO番号）、DELICA SHIPPING S.A. 170.70m×27.00m×13.80m、鋼 ディーゼル機関、6,150kW、2004年10月1日
乗組員等に関する情報	船長（ミャンマー連邦共和国籍） 63歳 締約国資格受有者承認証 船長（パナマ共和国発給） 交付年月日 2020年2月11日 （2025年1月22日まで有効） 水先人 60歳 島原海湾水先区一級水先人水先免状 免許年月日 平成31年1月15日 免状交付年月日 平成31年1月15日 有効期間満了日 令和6年1月14日
死傷者等	なし
損傷	右舷前部船底外板に擦過傷
気象・海象	気象：天気 晴れ、風向 北西、風力 2、視界 良好 海象：海上 平穏、潮汐 上げ潮の末期、潮高 約3.9m（三池港）、潮流 北流約0.4ノット（kn）
事故の経過	本船は、船長ほか21人（全員ミャンマー連邦共和国籍）が乗り組み、石炭約20,000tを積載し、三池港第1区の内港8号岸壁に着岸して揚げ荷役を行う目的で、同港第2区の錨地で錨泊していた。

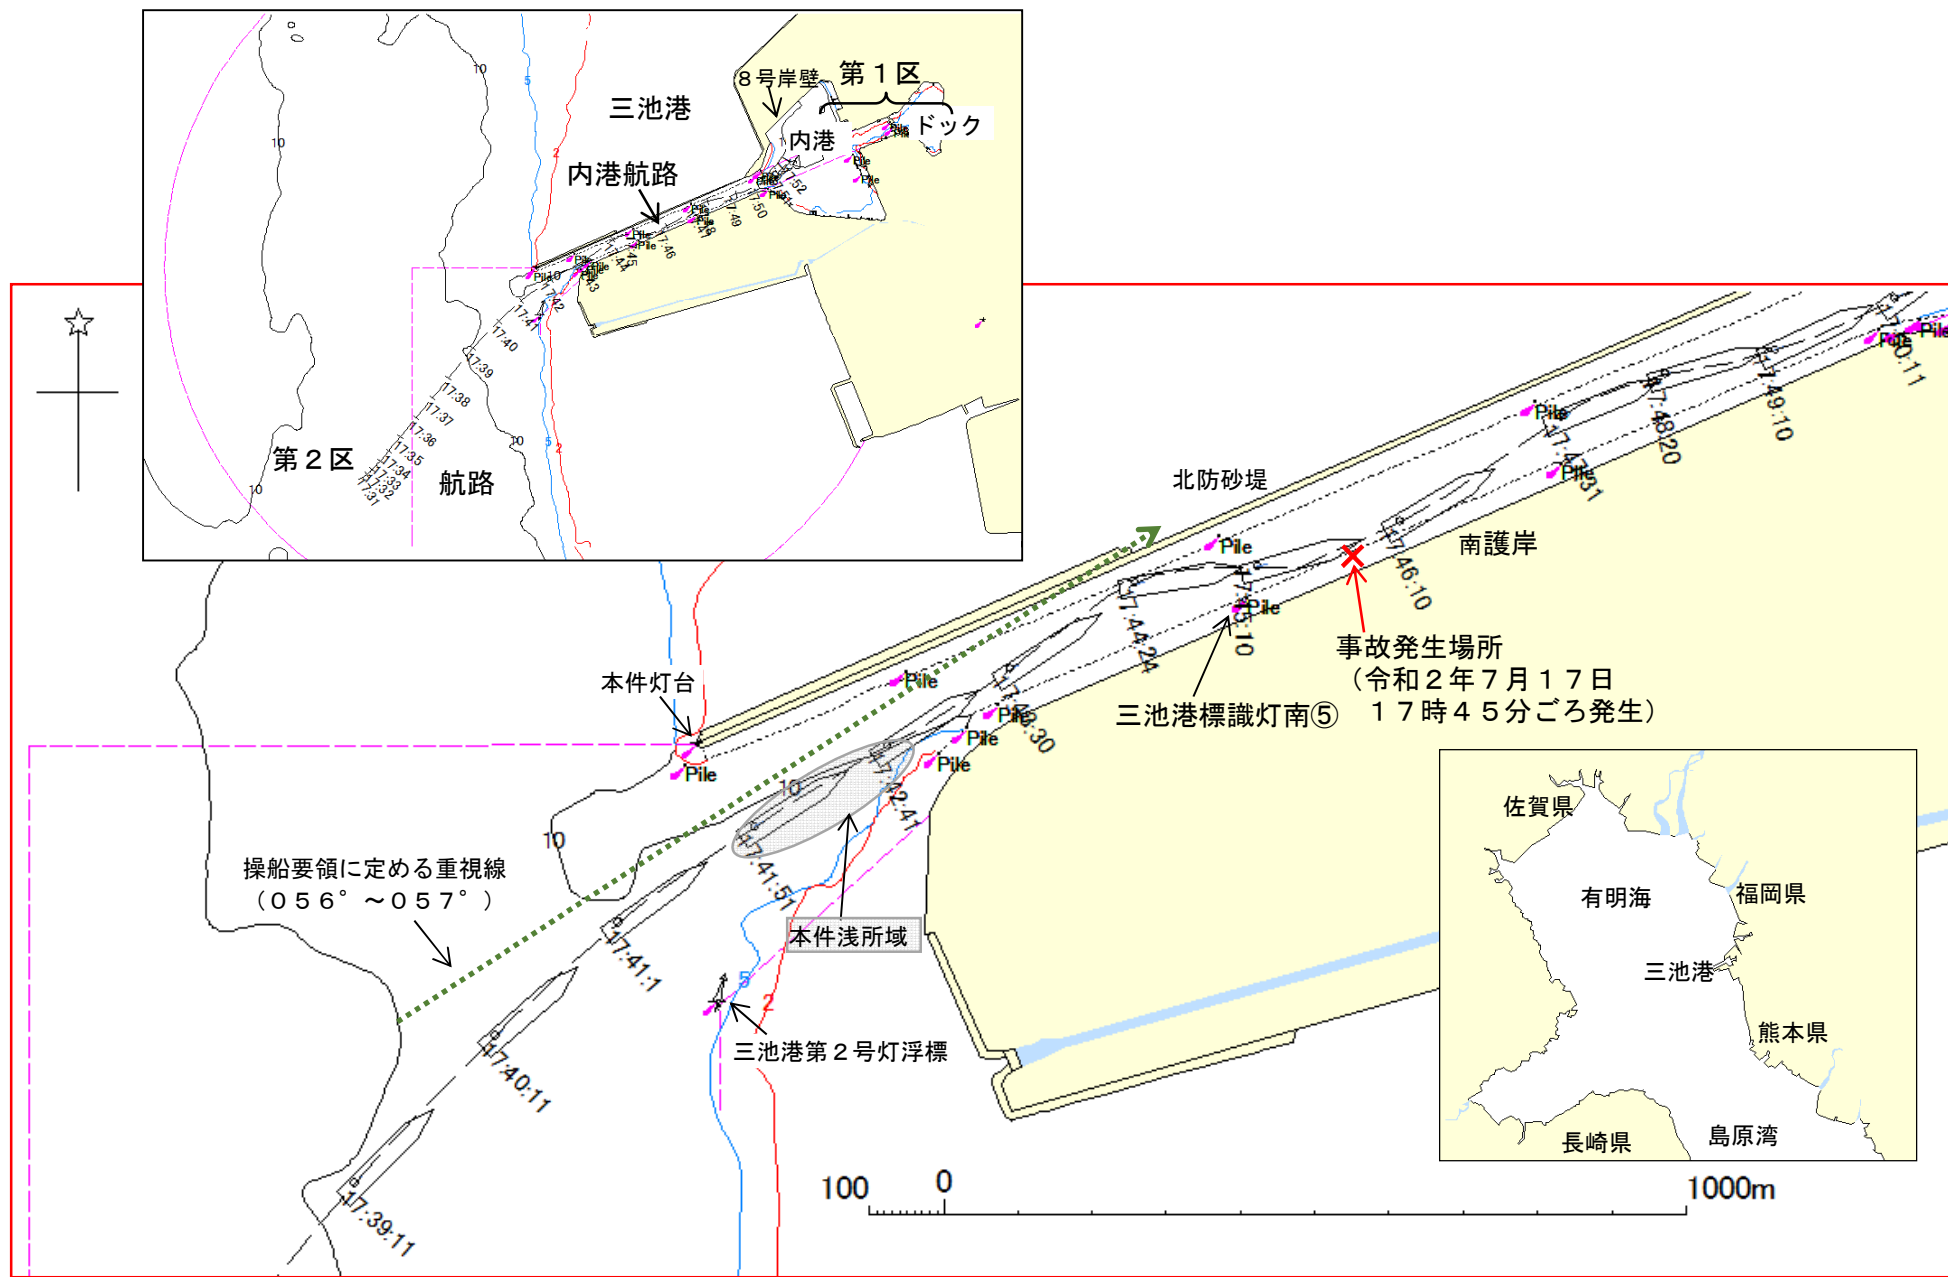
付図1 航行経路図

水先人は、南南東方に向首していた本船を、左舷後方の内港航路入口にある三池港北防砂堤灯台（以下「本件灯台」という。）に向けて左回頭させた後、増速しながら本船を北東進させ、先導していたタグボートから三池港第2号灯浮標付近における潮流が北流約0.4knとの報告を受けた。

水先人は、17時39分ごろ半速力前進を指示して8～9knの速力（対地速力、以下同じ。）とし、レーダー及び電子海図情報表示装置（ECDIS）で船位を確認しながら、操船要領に定める重視線（北防砂堤上の電柱と陸上の煙突を結ぶ線：056°～057°（真方位、以下同じ。))に針路を近づけるように少しずつ右に変針し、17時41分ごろ本件灯台を左舷側に見て船首部が本件灯台を通過した。

本船は、本件灯台を通過した頃、急に左回頭が生じ、北防砂堤に向けて圧流され始めた。

水先人は、右舵10°に続いて右舵20°を指示したものの、内港航路に入航して速力が落ち始め、舵効きが悪いと感じるとともに、左回頭が止まらず更に北防砂堤に向けて圧流されるので、右舵一杯を指示して舵効を得るために全速力前進とし、右回頭するようにタグボートに本船の船尾を押させた後、船尾部中央にタグラインを取らせた。

本船が舵効を得て北防砂堤の手前で右回頭した後、南護岸に向かうこととなったので、水先人は、左舵一杯を指示するとともに、タグボートに本船を正船尾方向に引かせ、17時45分ごろ南護岸の手前で本船を左回頭させて内港航路中央に戻した。

水先人は、ふだん、三池港南方沖から内港航路に入航する場合、一旦北方に針路を向け、西側から大回りして操船要領に基づく針路としていたものの、本事故当時、航路の近くで南南東方に向首して錨泊していた本船を左回頭させて内港航路入口に向かったところ、ふだんより約50m南側を通過する針路となり、内港航路入口付近の本件浅所域を航行してバンク・クッション（船首部が海底斜面から受ける反発力）により左回頭が生じたのではないかと本事故後に思った。

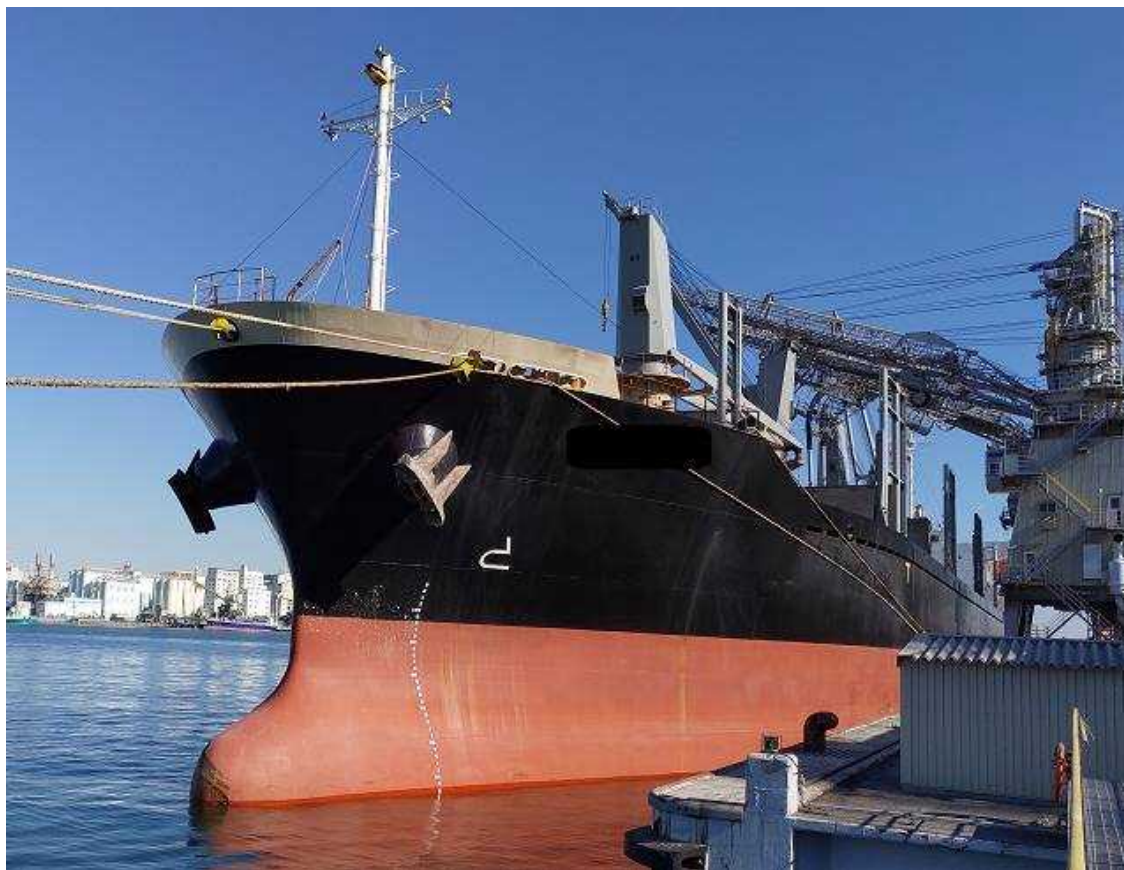
写真1 本船（船首方から撮影）

本船は、7月29日に大韓民国^{インチョン}仁川港で潜水調査を行ったところ、右舷前部船底外板（船底から約3.74m上方のフレーム No. 178～フレーム No. 202）に擦過傷が確認された。
