## 船舶事故調査報告書

令和3年10月13日

運輸安全委員会（海事専門部会）議決

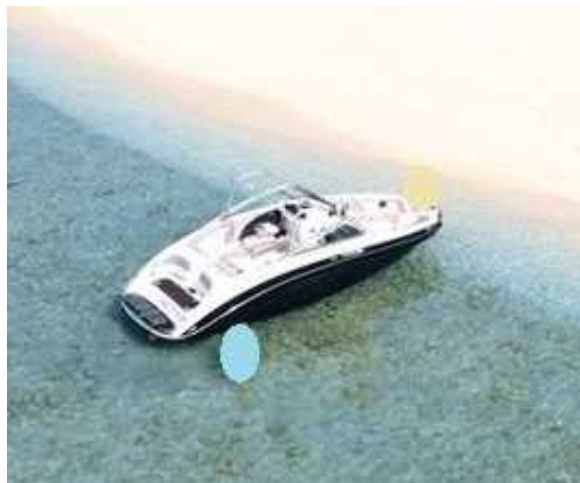
写真1 本船

<p>用できず右舷側主機だけで航行して船首が上がらず、断続的に波を受けて船首が波に潜った状態で左舷船首方から大量の海水がデッキ上に流入したため、デッキ上に被った海水が本件ハッチカバー及びハッチコーミングを通して機関室に入り、浸水したものと考えられる。</p>
<p>再発防止策</p>	<p>今後の同種事故等の再発防止及び被害の軽減に役立つ事項として、次のことが考えられる。</p> <ul style="list-style-type: none"> <li>・ 船長は、気象及び海象の悪化が想定される場合、出航を控えるか海上が平穏のうちに早目に帰航すること。</li> <li>・ スポーツボートは、乾舷を超える高さの波がある状況下において低速で航行する場合、船首が波に潜ることがあるので、船首が最も上がる速力で航行すること。</li> <li>・ 定期的にハッチコーミングのパッキンの点検を実施し、劣化している場合には交換すること。</li> </ul>

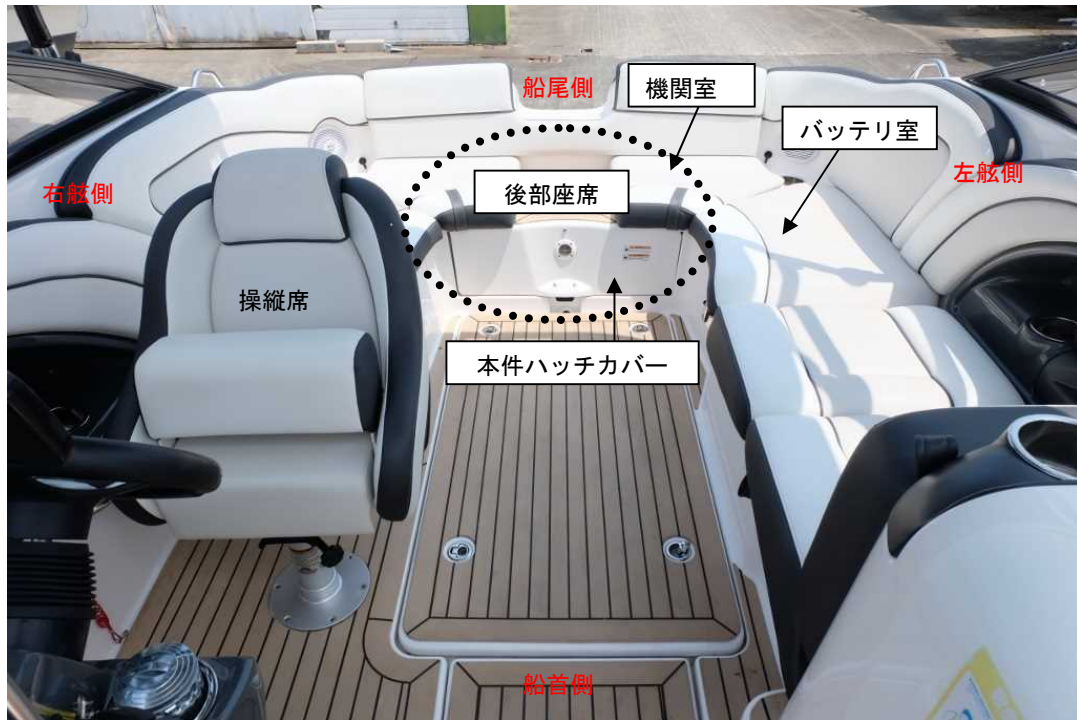
写真3 同型船のデッキ中央部

<p>Vバッテリーによって駆動され、ビルジが溜まると自動で運転して排出するようになっていた。</p> <p>機関室は、本件ハッチカバー閉鎖時、後部座席下に設置されたラッチ（留め金）で留められることで固定され、また、船首側のハッチコーミングにゴム製のパッキンを設けることで防水を行っているが、デッキ上に波が打ち込んで海水が溜まった場合、又は、パッキンの劣化等により亀裂や隙間が生じていた場合、海水が流入してしまうことがある。</p> <p>本船は、航行時、船首部が上がリ船尾部が下がって傾斜する姿勢となるので、波が打ち込むと、海水がデッキ上の船尾方に集まって機関室の方へ流れて行くことになる。</p> <p>メーカーの取扱説明書によれば、本船は、船首部における乾舷が約40cmとなっているので、波高40cmを超える海面で航走すると速力、波に対する船の向き及び乗船者の座る位置によっては、船首が波に潜ることになり、また、波浪がある海面では、速力を落とし過ぎることで船首が波に潜ることがあるので、このような状況で航走する場合、船首が最も上がる回転数毎分（rpm）4,000での主機出力とすることで、波への船首潜りを軽減できる。</p> <p>本船は、本事故発生時、右舷側主機の回転数を約4,000rpmで航行していたが、左舷側主機を使わず右舷側主機だけで航行をしていたので速力が落ちていた。</p> <p>（写真3 同型船のデッキ中央部、写真4 同型船の機関室 参照）</p>
<p><b>分析</b></p> <p>乗組員等の関与</p> <p>船体・機関等の関与</p> <p>気象・海象等の関与</p> <p>判明した事項の解析</p>	<p>あり</p> <p>あり</p> <p>あり</p> <p>本船は、船首部における乾舷を超える北方から波高約90cmの波がある状況下、那覇港西方沖を東北東進中、左舷側主機が使用できず右舷側主機だけで航行して船首が上がらず、断続的に波を受けて船首が波に潜った状態で左舷船首方から大量の海水がデッキ上に流入したことから、デッキ上に被った海水が本件ハッチカバー及びハッチコーミングを通して機関室に入り、浸水したものと考えられる。</p> <p>本船は、船首部における乾舷を超える北方から波高約90cmの波がある状況において、船首が最も上がる4,000rpmでの主機出力で航行し、左舷側主機が使用できず右舷側主機だけで航行して主機2基で航行する場合より速力が落ちていたことから、船首が最も上がる速力になっておらず、船首が波に潜りやすい状況で航行していたものと考えられる。</p>

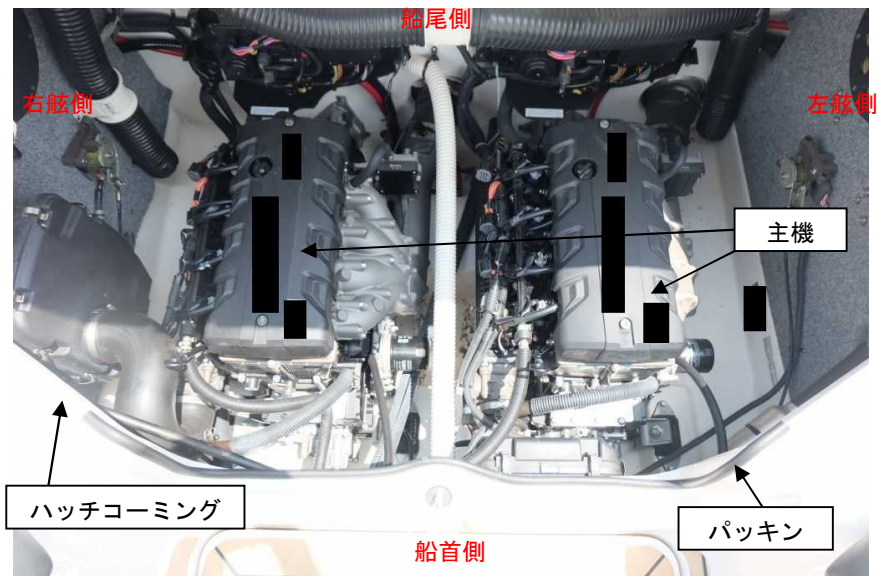
写真4 同型船の機関室

<p>本船は、本件スポットを出発し、本件マリーナに向けて東北東進中、16時15分ごろ左舷船首方から北方から波高約90cmの波を受けて大量の海水がデッキ上に流入し、その後、5回ほど更に波を受けて海水がデッキ上に流入し、16時30分ごろ右舷側主機が停止した。</p> <p>船長は、本件ハッチカバーを開けて確認したところ、機関室内に海水が流入して両舷主機の約5分の4が水没していることを認め、主機の始動が不可能と判断し、携帯電話で海上保安庁に救助要請を行った後、錨を船首から投入して錨泊状態とした。</p> <p>本船は、錨泊状態とした後、乗組員がバケツで排水作業を行ったが、その後も波を受けて海水がデッキ上に流入した。</p> <p>船長、乗組員及び乗客は、本船が船尾部から水没し始めたので、ウェットスーツ及び救命胴衣を着用した状態で、浮いている船首部付近に集まって救援を待った。</p> <p>本船は、18時00分ごろ、那覇港西方沖において、海上保安庁の巡視艇1隻及び回転翼機1機による捜索により、乗組員及び乗客と共に漂流しているところを発見された。</p> <p>船長、乗組員及び乗客は、18時17分ごろ来援した回転翼機によって吊り上げ救助された後、那覇空港に移送された。</p> <p>本船は、無人でしばらく漂流した後沈没し、行方不明となった。 (付図1 事故発生場所概略図、写真1 本船、写真2 同型船 参照)</p>
<p>その他の事項</p>	<p>本船は、ウォータージェット推進装置2基を備えた限定沿海仕様のスポーツボートで、右舷中央部に操縦席を備え、船首部及び中央部に座席が設けられ、最大搭載人員が、旅客10人、船員1人の計11人であった。</p> <p>本船は、本件ハッチカバーとハッチコーミングに囲まれた機関室の下部において、主機2基が右舷側と左舷側にそれぞれ1基ずつ設置され、各主機によって両舷船尾部に設置された各ジェットユニット1基ずつを駆動することで船底より海水を吸い上げてジェットノズルより船尾方へ射出することで推進を行っていた。</p> <p>本船の主機は、4サイクルのガソリン機関であり、燃焼に必要な空気を、機関室から機関室下部に設置されたエアフィルタでゴミ等を除去した後、吸気として燃焼室に取り入れていた。</p> <p>メーカーの取扱説明書によれば、本船は、デッキ上に波が打ち込んで溜まった海水が、船内に入って機関室下に設けられたビルジ溜まりにビルジとして集められ、機関室中央部に設置された電動のビルジポンプによって右舷後部外板の放水口から排出されるようになっていた。</p> <p>ビルジポンプは、左舷船尾側座席下に設けられたバッテリー室の12</p>
