船舶事故調査報告書

令和3年10月13日

運輸安全委員会（海事専門部会）議決

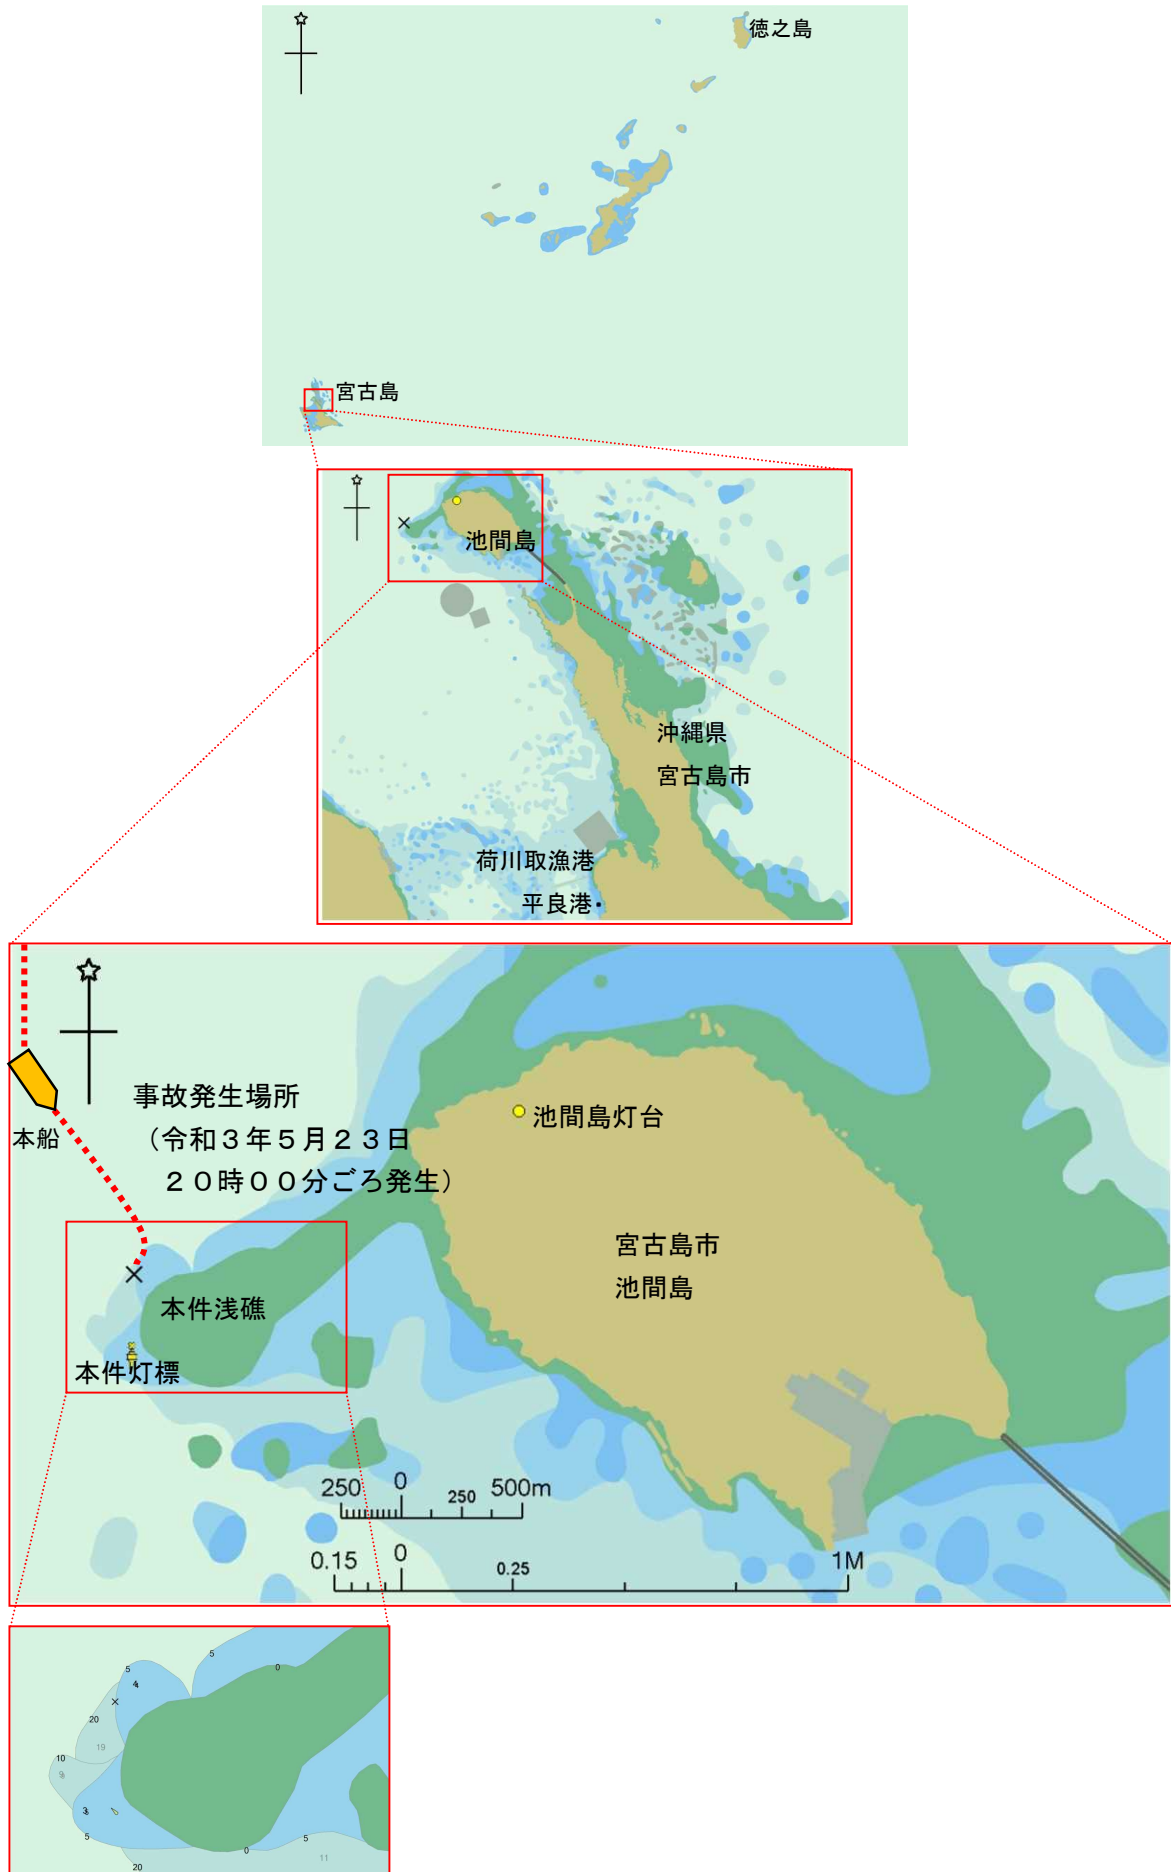
付図1 事故発生経過概略図

<p>標（灯質：群急閃白光、毎15秒に9急閃光）（以下「本件灯標」という。）と平良港の街灯が混ざって分かりにくい状況の中、同港の街灯を目標として航行を続けていたところ、GPSプロッタの池間島西方にある浅礁（以下「本件浅礁」という。）に対する接近警報が作動したので、停泊中の釣り船を見ながら徐々に右転していたところ、20時00分ごろ、本船の舵板とプロペラが本件浅礁付近の岩の間に挟まれて動けなくなったことを認めた。</p> <p>船長は、主機を前後進させて離礁を試みたが、舵板とプロペラが岩の間に挟まっているので前後進させることができず、また、舵も効かないので、本船を離礁させることができず、主機を停止した。</p> <p>本船は、動けなくなった時刻が干潮に向かう頃だったので、時間の経過に伴い本事故発生場所付近の潮位が下がって白波を生じ、白波によって本件浅礁の上に押し上げられた。</p> <p>船長は、錨を投入して船固めをした後、携帯電話で海上保安部に救助要請を行い、本船上で救助を待った。</p> <p>船長及び乗組員は、24日00時00分ごろ来援した巡視船に移動し、07時00分ごろ船長が手配したタグボートに移動した。</p> <p>本船は、満潮になる少し前の16時30分ごろタグボートによって引き出された後、荷川取漁港にえい航され、陸揚げされた。</p> <p>（付図1 事故発生経過概略図、写真1 事故発生現場（本件灯標付近）、写真2 本船、写真3 舵板、写真4 プロペラ 参照）</p>
<p>その他の事項</p>	<p>本船は、船尾に設置された舵板の下端まで喫水が約2.5mであった。</p> <p>船長は、本船を伊仙町の船舶所有者から購入し、船長の地元である宮古島市まで回航を行っていた。</p> <p>船長は、宮古島市が地元であり、宮古島周辺海域で過去に何度も操船した経験があり、本件浅礁の存在も認識していた。</p> <p>海図W1281（平良港付近）によれば、本件灯標と池間島北西端の間には、東西約1,300m、南北約300mの本件浅礁が広がっており、本船は、南進する際、本件灯標の西方沖を航過する必要があった。</p> <p>船長は、航行中、GPSプロッタで正確な船位の確認を行っていなかった。</p> <p>船長及び乗組員は、本事故時、救命胴衣を着用していた。</p>

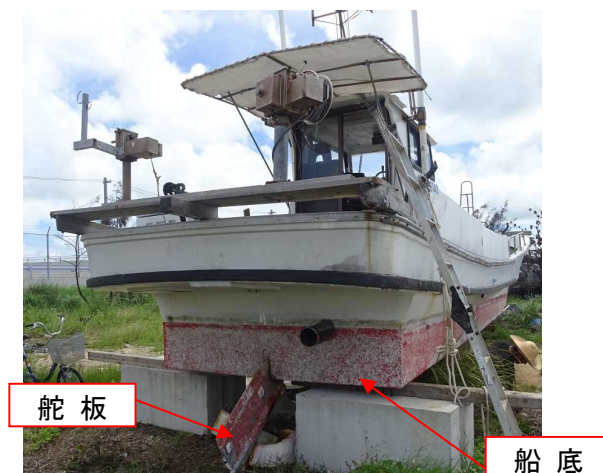
写真3 舵板

事故種類	乗揚
発生日時	令和3年5月23日 20時00分ごろ
発生場所	沖縄県宮古島市池間島西方沖 池間島灯台から真方位247° 0.93海里（M）付近 （概位 北緯24° 55.8′ 東経125° 13.2′）
事故の概要	小型兼用船西水産は、航行中、浅礁に乗り揚げた。 西水産は、舵板及びプロペラ翼の曲損等を生じた。
事故調査の経過	令和3年5月31日、本事故の調査を担当する主管調査官（那覇事務所）ほか1人の地方事故調査官を指名した。 原因関係者から意見聴取を行った。
事実情報 船種船名、総トン数 船舶番号、船舶所有者等 L×B×D、船質 機関、出力、進水等	小型兼用船 西水産、2.7トン 293-20789鹿児島、個人所有 10.30m (Lr) × 2.60m × 0.71m、FRP ディーゼル機関、147.10kW、昭和63年4月
乗組員等に関する情報	船長 60歳 一級小型船舶操縦士・特定 免許登録日 平成30年5月18日 免許証交付日 令和2年1月7日 (令和5年10月10日まで有効)
死傷者等	なし
損傷	舵板及びプロペラ翼に曲損、船底外板に破口及び擦過傷
気象・海象	気象：天気 曇り、風向 南、平均風速 4.2m/s、視界 良好 海象：波向 南東、波高 約1.2m、潮汐 下げ潮の中央期
事故の経過	本船は、船長及び乗組員が乗り組み、購入した本船を宮古島市荷川取漁港に回航する目的で、令和3年5月17日10時00分ごろ鹿児島県伊仙町面縄港を出港した。 本船は、池間島灯台に向けて南進中、23日19時00分ごろ、前路に停泊灯を表示している釣り船1隻（以下「停泊中の釣り船」という。）を認めたので、これを避ける目的で左転して南東進した。 船長は、池間島灯台の西南西方沖約1Mに設置された池間島西方灯

<p>たことから、本件浅礁に向かっていることに気付かず、本件浅礁に乗り揚げたものと考えられる。</p>
原因	<p>本事故は、夜間、本船が、池間島西方沖において、船長が、本件灯標と平良港の街灯が混ざって分かり難い状況の中、同港の街灯を目標として航行を続けたため、本件浅礁に向かっていることに気付かず、本件浅礁に乗り揚げたものと考えられる。</p>
再発防止策	<p>今後の同種事故等の再発防止に役立つ事項として、次のことが考えられる。</p> <ul style="list-style-type: none"> ・ 経験のある海域においても、浅礁等が存在する海域を航行する場合には、目視のみならず、GPSプロッタ等の航海計器を活用し、船位の確認を行うこと。 ・ 夜間に航行する際、針路目標として街灯の明かりだけで判断するのではなく、灯台及び灯標を正しく視認して船位の確認を行うこと。 ・ 船型によっては、舵板等船体の一部において喫水が深い箇所があるので、最深部の喫水を正確に知っておくこと。
