# 船舶事故調査報告書

令和3年10月27日

運輸安全委員会（海事専門部会）議決

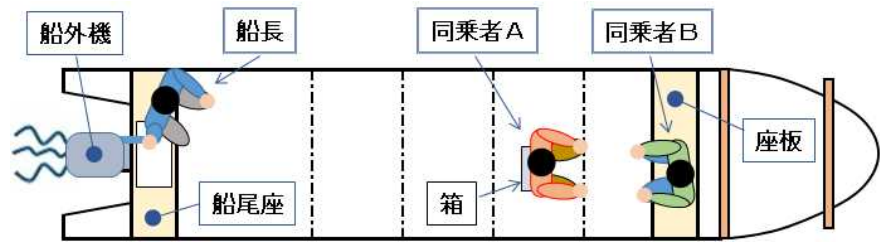
図1 本船の状況（イメージ）

船にあたり、同乗者A及び同乗者Bを船首部に座らせ、約9ノット（kn）の速力（対地速力、以下同じ）で南西進中、船底に海水が若干滞留しているのを認めたものの、気にとめず航行を続けた。（図1参照）

本船は、船底に溜まる海水の量が次第に増えてきたので、同乗者A及び同乗者Bが持参していた防水バッグ等で排水を始めたところ、06時10分ごろ船外機が突然停止した。

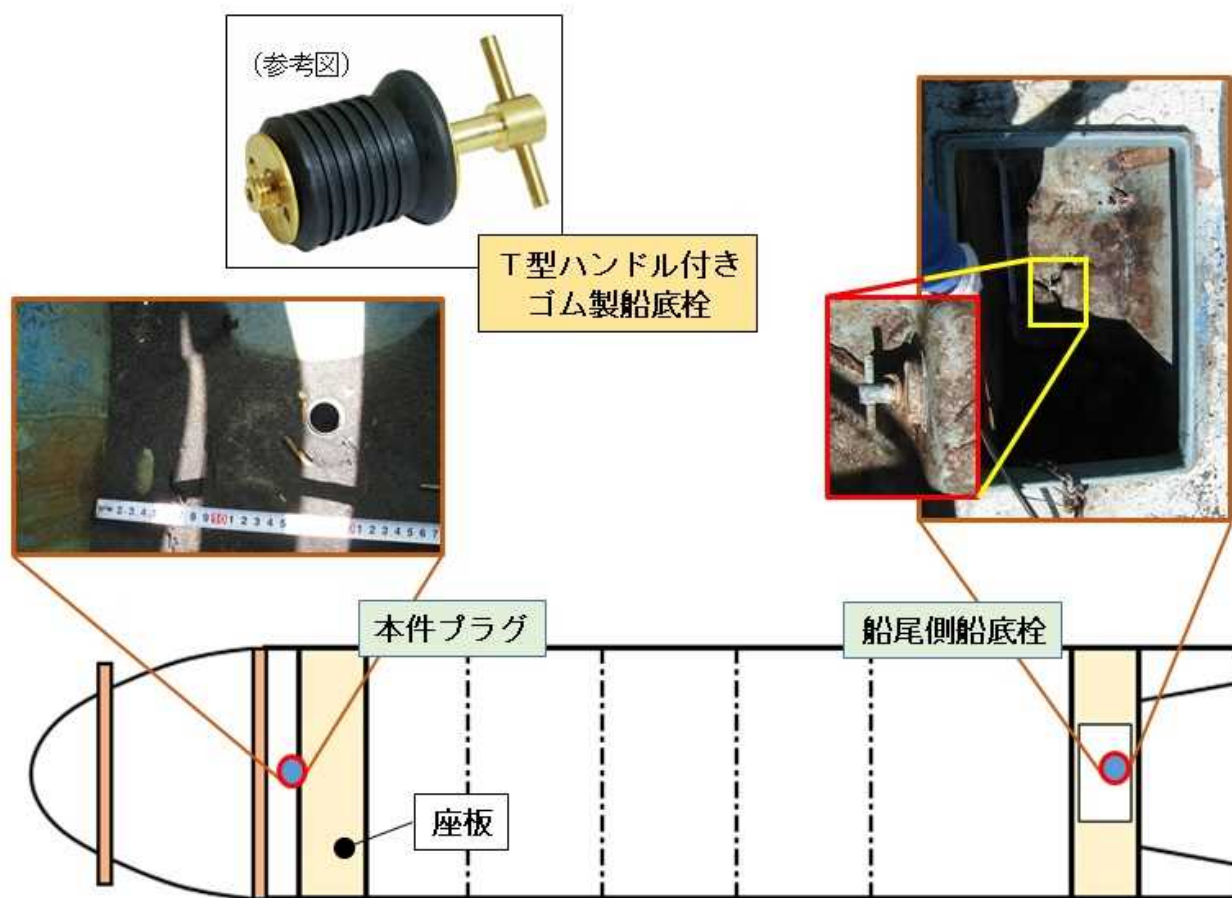
付図2 本船の船底栓配置（参考）

| <p>その他の事項</p> | <p>本船は、操舵室及び魚倉を持たない和船で、令和2年9月23日に船長が小型船舶操縦免許を取得するとともに知人から譲り受けたものであり、本事故当時、船内に錨、錨索及び各乗船者が持参した釣り具のほかには移動物がなかった。（写真1参照）</p> <div data-bbox="555 1041 1420 1473"> </div> <p style="text-align: center;">写真1 本船及び船外機</p> <p>本船は、本事故後、付近の海岸に陸揚げされた際、船体の破損は認められず、船尾最後部及び船首最前部の船底中央部付近にそれぞれ1個ずつ装備されている直径約2.5cmの船底栓（ボトムプラグ）のうち、船首側船底栓（以下「本件プラグ」という。）が外れた状態であった。</p> <p>本件プラグは、先端のゴム部分を船底孔に挿入した後、軸にネジを切ったT型ハンドルを回転させることにより、ネジが進むとともに先端のゴム部分が圧縮されて外周方向に膨らみ船底孔を封鎖するものであった。</p> <p>本船は、船底の全面にすのこが敷設されており、本事故当時、本件</p> |

| | <p>プラグ及び船底全域がすのこの陰となり、船長が操縦する場所から本件プラグの状態、海水の流入方向等を確認することができなかった。</p> <p>船長は、本船を前回使用した後、定係地の上架用傾斜路（スロープ）に本船の船首を海に向けた状態で陸揚げし、本件プラグを取り外して船底に溜まった海水を抜いていた。</p> <p>船長は、本船を操船するのが2回目であり、今回の出航に際し、船外機の燃料油タンクを満載とした後、同乗者A及び同乗者Bと共に船体の点検等の出航準備を行っていたものの、本件プラグの取付等を本船に初めて乗船する同乗者Aに依頼していた。</p> <p>船長は、小学生の頃から親族の船で立待岬南方沖の釣り場へ数十回行った経験があり、1回目の機関故障が発生した際、風下（西南西）約2.2Mに存在する函館市住吉漁港<small>すみよし</small>よりも函館湯川漁港の方が近く、早く帰港できるものと考えた。</p> <p>船長は、本事故当時、船外機の故障が生じてから無事に港に戻ることに意識を集中させていたので、船内に浸水が続く原因を調べる余裕がなかったと本事故後に思った。</p> <p>船長は、救命胴衣を持参していたものの、本事故当時、着用していなかった。</p> <p>同乗者Aは、ウインドブレーカ<small>かたよ</small>の上下、パーカ及び何らかのジャケットを順に着用していたものの、大森浜で発見された際、型式承認された救命胴衣を着ていない状態で見つかった。</p> <p>同乗者Bは、何らかの救命胴衣を着用していた。</p> <p>本船の船外機は、船長が本船を譲り受ける直前に換装された中古品であったものの、本事故以前は特に問題なく運転できていた。</p> <p>（付図2 本船の船底栓配置（参考） 参照）</p> |
| <p><b>分析</b></p> <p>乗組員等の関与</p> <p>船体・機関等の関与</p> <p>気象・海象等の関与</p> <p>判明した事項の解析</p> | <p>あり</p> <p>あり</p> <p>あり</p> <p>本船は、函館市には波浪警報または注意報が継続的に発表されていた中、本件プラグの取付けが不完全な状態で出航した後、本件プラグから船内に海水が浸入して復原力が低下する状況下、船長が徐々に水深が浅くなる大森浜沿岸を函館湯川漁港に向けて東北東進を続けたことから、波高約1.5mの波浪を右舷正横から受けて左舷側に傾斜し、船底に滞留する海水が左舷側に偏<small>かたよ</small>って転覆したものと考えられる。</p> <p>本船は、船長が、本件プラグの取付けを同乗者Aに依頼した後、他の出航準備に追われ、取付け状況を自身で十分に確認しておらず、出航後、本件プラグが緩むなどしたことから、海水が船内に浸入した可能性があると考えられる。</p> |

| <p><b>再発防止策</b></p> | <p>今後の同種事故等の再発防止及び被害の軽減に役立つ事項として、次のことが考えられる。</p> <ul style="list-style-type: none"> <li>・ 船長は、浸水を認めた際、直ちに調査を行い、浸水箇所を塞ぐなどの迅速かつ的確な措置をとること。また、調査しても浸水箇所が分からない場合や措置を施しても浸水が止まらない場合、直ちに118番通報等を行って救援を要請すること。</li> <li>・ 船長は、同乗者が出港前点検の全部または一部を行う際、各人の経験等を鑑みて信頼性が高い同乗者に委任するとともに、出航前にもう一度、自身で状況を確認すること。</li> <li>・ 和船の船長は、簡易海図等で目的地への方位等を確認して安全な針路を選択し、正横から波浪等を受けるような針路をできる限り避けること。</li> <li>・ 小型船舶に乗船する者は、関連法規に従い、型式承認された（桜マーク付き）救命胴衣を正しく着用すること。また、落水した際に着衣や靴が泳ぐことを妨げる可能性があることを十分に理解し、水中での脱衣等の緊急動作や着衣水泳（「背浮き」等）を習得しておくことが望ましい。</li> <li>・ T型ハンドル付きゴム製船底栓を使用している小型船舶の船長等は、同栓の使用方法を正しく理解し、経年劣化等により同栓に性能低下が生じやすいので、定期的に交換すること。</li> </ul> |
