## 船舶事故調査報告書

事故種類	被引浮体搭乗者負傷
発生日時	令和2年8月2日 10時40分ごろ
発生場所	宮城県石巻市網地漁港北西方沖 陸前網地港西防波堤灯台から真方位312°580m付近 （概位 北緯38°16.8′ 東経141°27.3′）
事故の概要	プレジャーボートJF丸金丸は、浮体をえい航して遊走中、被引浮体と衝突し、被引浮体搭乗者が負傷した。
事故調査の経過	令和2年8月2日、本事故の調査を担当する主管調査官（仙台事務所）ほか1人の地方事故調査官を指名した。 原因関係者から意見聴取を行った。
事実情報 船種船名、総トン数 船舶番号、船舶所有者等 L×B×D、船質 機関、出力、進水等	プレジャーボート JF丸金丸、1.1トン MG3-52331（漁船登録番号）、宮城県中部施設保有漁業協同組合 6.73m（Lr）×2.02m×0.79m、FRP ガソリン機関、58.80kW、平成25年5月17日 第210-58296号（船舶検査済票の番号）
乗組員等に関する情報	船長 46歳 一級小型船舶操縦士・特殊小型船舶操縦士・特定 免許登録日 平成9年11月10日 免許証交付日 平成29年3月17日 （令和5年2月5日まで有効）
死傷者等	軽傷 3人（浮体搭乗者）
損傷	船首外板に擦過傷
気象・海象	気象：天気 晴れ、風向 南東、風力 3、視界 良好 海象：波高 約1.0m
事故の経過	本船は、船長が1人で乗り組み、知人4人を乗せ、遊走の目的で、無人の「3人乗りの背もたれがついたソファ型のトーイングチューブ」（以下「本件浮体」という。）をえい航し、令和2年8月2日10時30分ごろ網地漁港の船だまりを出発した。 本船は、中間に直径約1mのブースターボールと称する球形の浮きがついた長さ約18mのえい航索のアイを、船尾両端から2重にループさせたロープに通し、本件浮体をえい航していた。（図1 参照）

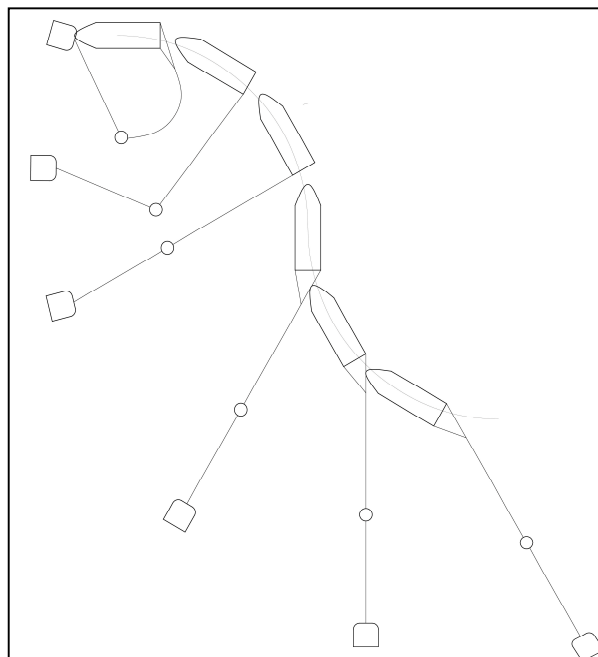
図2 衝突の状況（イメージ）

船長は、係留索を揚収したのち、本件浮体が左舷船尾方から遠心力で大きく時計回りに旋回しており、本船が左転しながら本件浮体に接近していることに気づき、急いで右舵をとろうとして操縦スタンドに戻ったものの間に合わず、令和2年8月2日10時40分ごろ本船の船首部と、本件浮体とが衝突した。（図2 参照）

<p>家用車で搭乗者3人を病院に搬送し、搭乗者3人はそれぞれ打撲等と診断された。</p> <p>本事故の発生は、付近の海水浴場を警ら中の宮城県警察の警備艇によって認知され、海上保安庁に通報された。</p> <p>(付図1 事故発生場所概略図 参照)</p>
その他の事項	<p>本船は、ふだん、養殖施設の作業船として使用されていた。</p> <p>本船のえい航索は、アイを船尾両端からループさせたロープに通すことにより、蛇行する際に左右にアイが移動してえい航索がたるむことを抑制する効果を生み、中間にブースターボールをつけることにより、えい航索が海面に接触することによる抵抗を減らし、本船の推進力を直接的に浮体に伝達して浮体の速力を増加させ、浮体にかかる遠心力も増大させる効果があった。</p> <p>船長及び知人4人は、全員ベスト型の救命胴衣を着用していた。</p>
<b>分析</b> 乗組員等の関与 船体・機関等の関与 気象・海象等の関与 判明した事項の解析	<p>あり</p> <p>なし</p> <p>なし</p> <p>船長は、網地漁港北西方沖で本件浮体をえい航して蛇行しながら遊走中、左舵をとったまま舵輪から手を離し、本件浮体から目を離したことから、左舷船尾方から遠心力で大きく時計回りに旋回していた本件浮体に接近していることに気付くのが遅れ、本件浮体と衝突し、搭乗者が負傷したものと推定される。</p> <p>船長は、左舷船尾部から係留索の端が海中に落ちていたことから、係留索を揚収しようとして本件浮体から目を離したものと推定される。</p> <p>本件浮体は、えい航索にブースターボールを取り付けていたことから、本船からブースターボールまでのえい航索がたるんで張力がなくなっても、ブースターボールから本件浮体までのえい航索はたるまずに運動を続け、ブースターボールを中心としてさらに時計回りに旋回し、左転していた本船と衝突したものと考えられる。</p>
<b>原因</b>	<p>本事故は、本船が網地漁港北西方沖で本件浮体をえい航して蛇行しながら遊走中、船長が、舵輪から手を離し、本件浮体から目を離したため、本件浮体に接近していることに気付くのが遅れ、本件浮体と衝突したことにより発生したものと推定される。</p>

<b>再発防止策</b>	<p>今後の同種事故等の再発防止に役立つ事項として、次のことが考えられる。</p> <ul style="list-style-type: none"> <li>・船長は、浮体をえい航して遊走する際、常に浮体の動静を監視し、舵輪から手を離さないこと。</li> <li>・船長は、航行中に係留索等が海中に落下することのないよう、適宜索具の整理を行っておくこと。</li> </ul>
