船舶事故調査報告書

令和3年10月13日

運輸安全委員会（海事専門部会）議決

事故種類	乗揚
発生日時	令和2年10月3日 07時20分ごろ
発生場所	茨城県那珂川海門橋の橋脚付近 那珂湊港南防波堤灯台から真方位260° 1,000m付近 (概位 北緯36°20.2′ 東経140°35.5′)
事故の概要	プレジャーボート誠新丸は、東進中、浅所に乗り揚げた。 誠新丸は、船体中央部船底に破口を生じた。
事故調査の経過	令和2年10月22日、本事故の調査を担当する主管調査官（横浜事務所）ほか1人の地方事故調査官を指名した。 原因関係者から意見聴取を行った。
事実情報 船種船名、総トン数 船舶番号、船舶所有者等 L×B×D、船質 機関、出力、進水等	プレジャーボート 誠新丸、1.5トン IG3-5750（漁船登録番号）、個人所有 7.49m (Lr) × 2.11m × 0.62m、FRP ディーゼル機関、81kW（動力漁船登録票による）、昭和59年3月
乗組員等に関する情報	船長 55歳 二級小型船舶操縦士・特殊小型船舶操縦士 免許登録日 平成20年5月19日 免許証交付日 平成30年6月25日 (令和5年6月24日まで有効)
死傷者等	なし
損傷	船体中央部船底に破口
気象・海象	気象：天気 晴れ、風 なし、視界 良好 水象：川面 平穏、潮汐 下げ潮の初期、潮高 約105cm（大洗港）
事故の経過	本船は、船長が1人で乗り組み、同乗者2人を乗せ、釣りをする目的で、令和2年10月3日06時30分ごろ那珂湊漁港を出港し、06時55分ごろから07時15分ごろまで、海門橋の上流500m付近にて釣りをしながら錨泊していた。 本船は、その後、那珂湊漁港内の釣り場に向けて那珂川を約3～5ノット(kn)の対地速力で移動を開始し、07時20分ごろ、海門橋を通過した後、船長が前方に見える那珂川河口付近の導流堤（以下

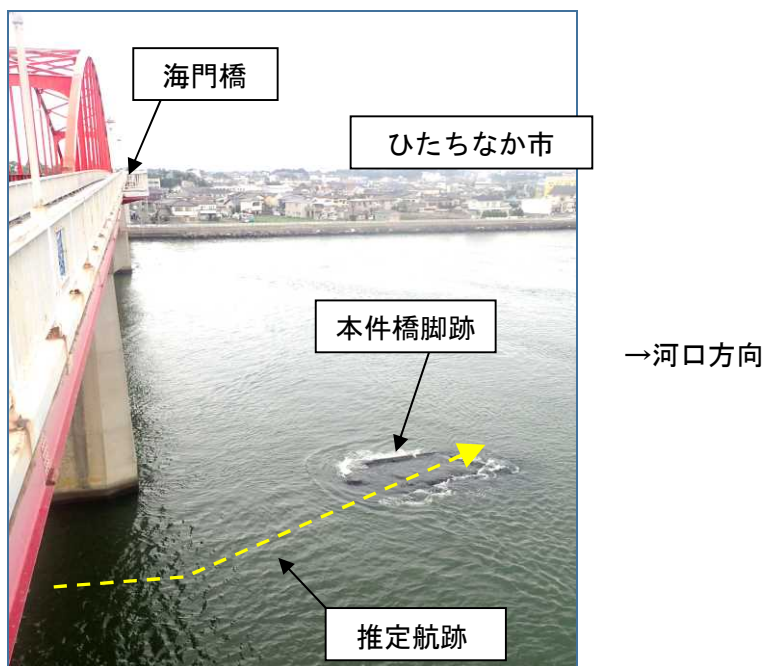
写真1 海門橋と本件橋脚跡の位置関係

<p>「本件導流堤」という。)を右方に見て避けようと左舵を取った直後、本事故当時水面下となっていた旧海門橋の橋脚跡(以下「本件橋脚跡」という。)に乗り揚げた。</p> <p>船長は、直ちにエンジンを停止し被害状況を確認したところ、船体が、水面下約10cmの本件橋脚跡に乗り、右傾斜して止まった状態となり、自力脱出不可能と判断し、118番に救援を要請した。</p> <p>同乗者2人は来援した消防本部及び付近で遊興中のサーファーの協力によって救出され、また、船長は自力で泳いで岸に渡った。</p> <p>(付図1 事故発生場所概略図、写真1 海門橋と本件橋脚跡の位置関係、写真2 本件導流堤、写真3 乗り揚げた状態の本船 参照)</p>
その他の事項	<p>本船の喫水は、船首約0.3m、船尾約0.4mであった。</p> <p>船長は、那珂川を航行するのは初めてであり、本件橋脚跡の存在を知らなかったが、生まれ育った土地であり、周囲の様子を良く知っていると思っていたので、目視による見張りのみで十分航行できると思い、GPSプロッターは起動していなかった。</p> <p>海図W47には、本件橋脚跡が浅所として図示されていた。</p> <p>船長及び同乗者は、救命胴衣を着用していた。</p>
分析 乗組員等の関与 船体・機関等の関与 気象・海象等の関与 判明した事項の解析	<p>あり</p> <p>なし</p> <p>なし</p> <p>本船は、那珂川を東進中、船長が、本件橋脚跡の存在を知らないまま本件橋脚跡の水域を航行したことから、本件橋脚跡に乗り揚げたものと考えられる。</p> <p>船長は、本件橋脚跡の存在を知らなかったことに加え、本事故当時、本件橋脚跡が水面下に没していたことから、本件橋脚跡の存在に気付かなかったものと考えられる。</p>
原因	<p>本事故は、本船が那珂川を東進中、船長が、本件橋脚跡の存在を知らないまま本件橋脚跡の水域を航行したため、本件橋脚跡に気付かずに乗り揚げたものと考えられる。</p>
再発防止策	<p>今後の同種事故等の再発防止に役立つ事項として、次のことが考えられる。</p> <ul style="list-style-type: none"> ・船長は、初めて航行する水域では、目視のみに頼らず、事前に海図やGPSプロッター等の航海計器を活用し、浅瀬等の位置を確認しておくこと。
