船舶事故調査報告書

事故種類	乗揚																								
発生日時	令和2年11月12日03時30分ごろ																								
発生場所	静岡県下田港 ^{いぬぼしり} 犬走島北方付近 下田港西防波堤灯台から真方位306°110m付近 (概位 北緯34°40.2′ 東経138°57.2′)																								
事故の概要	練習帆船兼環境調査船みらいへは、錨泊中、走錨して浅所に乗り揚げた。 みらいへは、右舷船尾部船底外板に擦過傷を生じた。																								
事故調査の経過	令和2年11月13日、本事故の調査を担当する主管調査官（横浜事務所）ほか1人の地方事故調査官を指名した。 原因関係者から意見聴取を行った。																								
事実情報 船種船名、総トン数 船舶番号、船舶所有者等 L×B×D、船質 機関、出力、進水等	練習帆船兼環境調査船 みらいへ、230トン 133434、一般社団法人グローバル人材育成推進機構 52.16m×8.60m×5.90m、鋼 ディーゼル機関、235kW、平成4年11月																								
乗組員等に関する情報	船長 47歳 四級海技士（航海） 免許年月日 平成28年11月16日 免状交付年月日 平成30年3月1日 免状有効期間満了日 令和3年11月15日																								
死傷者等	なし																								
損傷	本船：右舷船尾部船底外板に擦過傷																								
気象・海象	気象：天気 晴れ、風向 北東、風力 7、視界 良好 本事故発生場所の南西方約6.7海里（M）に位置する静岡地方気象台石廊崎特別地域気象観測所の11月11日及び12日の風向風速観測値は、次のとおりであった。

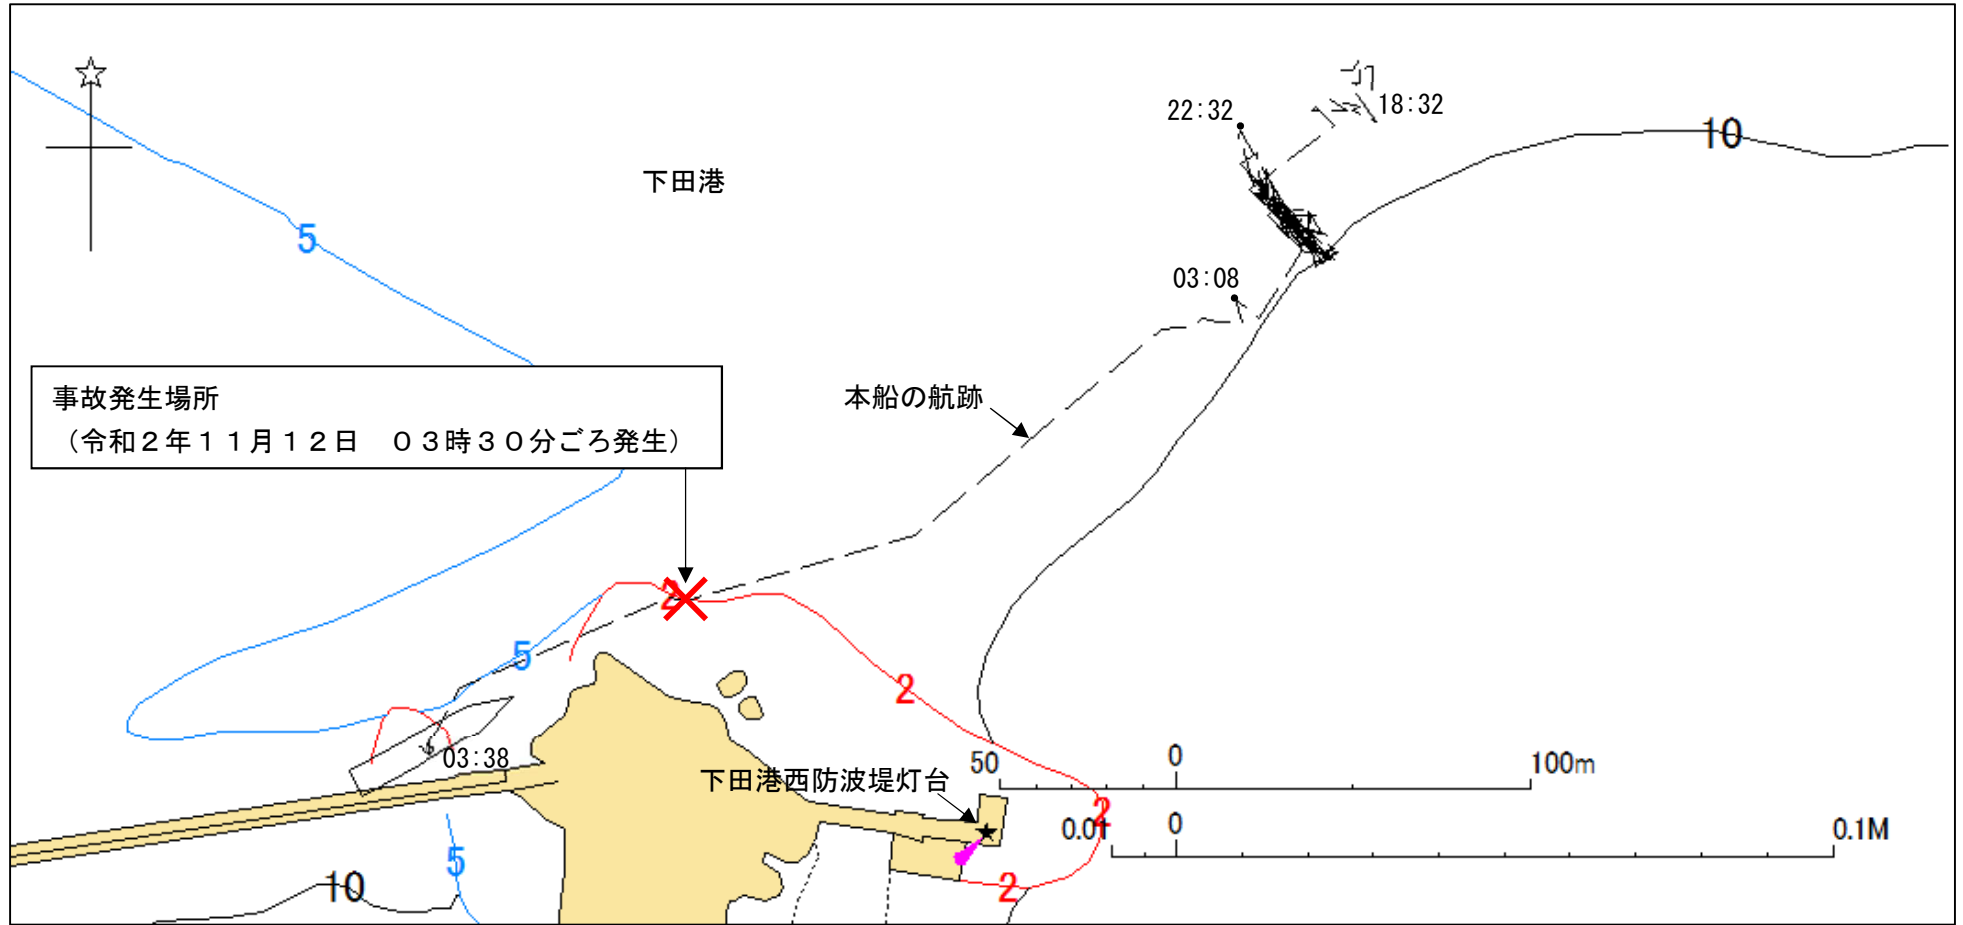
付図2 航行経路図

<p>船長は、降橋して在室していたところ、12日02時15分ごろ、守錨当直中の実習生から右舷正横0.1M以内にガット船が投錨した旨の連絡を受けて昇橋し、ガット船との距離を確認した際、風速14m/sの北東風が連吹していたものの、犬走島の距離がそれほど変化していなかったため、船位が保たれていると思い、降橋した。</p> <p>本船は、03時30分ごろ、船長が守錨当直者からガット船が船首方に見え、右舷正横間近に防波堤が見える旨の連絡を受け、昇橋したところ、本船が犬走島北方沖の浅所に乗り揚げており、更に南西方に圧流されていたので、主機の始動準備を指示するとともに左錨1節を投入した。</p> <p>本船は、機関の始動準備中、^{うのしま}鵜島防波堤北方の消波ブロックに乗り揚げた。</p> <p>船長は、海上保安庁に本事故の発生を通報した。</p> <p>本船は、後日、船主手配の引船により引き出された。</p> <p>(付図1 事故発生場所概略図、付図2 航行経路図、付表1 本船の簡易型AISの情報記録(抜粋)、写真1 本船の事故後の状況参照)</p>
<p>その他の事項</p>	<p>本船の当時の喫水は、船首尾ともに約4.35mであった。</p> <p>本船の右舷錨は、重さ518kgのJIS型ストックレスアンカーであり、また、保有錨鎖は、長さは6節(150m)で、径が28mmであった。</p> <p>文献等によれば、錨鎖の伸出長さは、平穩時、水深の3倍+90m、荒天時、水深の4倍+145mが目安とされている。</p> <p>本船の錨鎖の伸出長さは、右舷錨鎖が75mであった。</p> <p>本船は、本事故当日、港湾管理事務所から本船の着岸予定岸壁の先船が機関故障で離岸できない旨の連絡があり、着岸できなくなった。</p> <p>船長は、強風注意報が発表されていることを知っていたので、下田港に錨泊せずに、次の寄港地である和歌山県尾鷲港に向けて夜間航海を行うことも検討したが、実習生の練度に不安を感じ、下田港に錨泊することとした。</p> <p>六級海技士(航海)取得の乗船実習を受ける実習生は、前寄港地の千葉県館山市館山港で実習生の一人が急遽下船することとなり、同港で実施予定の錨泊訓練が延期となり、別途同訓練を受ける必要があった。</p> <p>船長は、本船を6年前に購入後、海技免状を取得し、本船にかかる営業、経営等、全ての業務を行っており、令和2年3月のコロナ禍の影響で、航海科船舶職員等を解雇し、自身を含めて最小人員による運航を行っているため、乗組員に多くの負担をかけており、乗組員に可能な限り休息をとらせたいと思っていた。</p> <p>船長は、下田港内において、錨泊経験が多数あり、風速15m/sの</p>
