# 船舶事故調査報告書

令和3年10月27日

運輸安全委員会（海事専門部会）議決

| 事故の概要 | 一体型押船新富士丸は、離岸堤に着岸して荷揚げ作業中、甲板上でホイールローダーを使用して消波ブロックを移動していたところ、乗組員1人が消波ブロックに右足を挟まれ、その後死亡した。 |

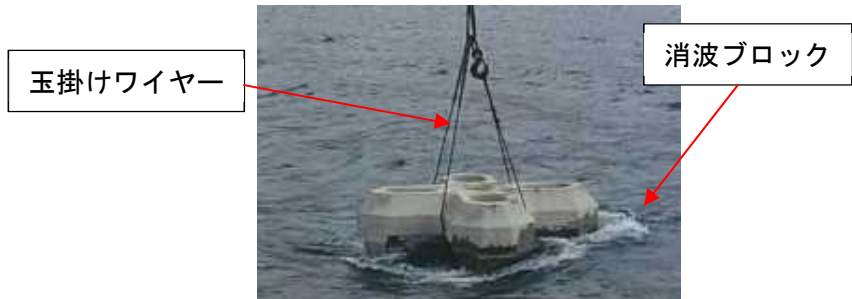
図3 玉掛けの状況

者である機関士Bから要請され、33個目に陸揚げする消波ブロック（以下「ブロックA」という。）とブロックAの左舷方に隣接する消波ブロック（以下「ブロックB」という。）が近づきすぎて隙間が狭くなり、玉掛けワイヤーを掛ける作業スペースを確保できなかったため、二人でブロックAを移動することとした。（図3、図4参照）

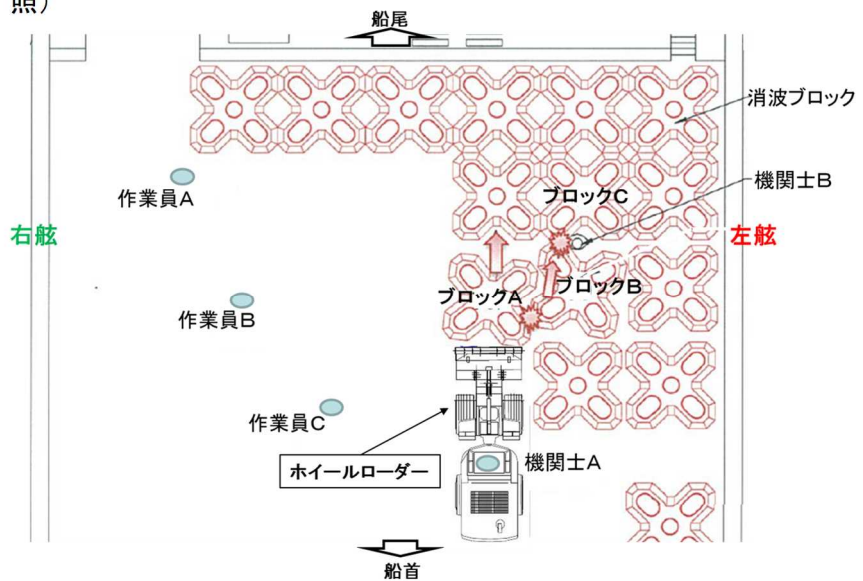
図5 事故発生状況図

機関士Bは、10時05分ごろ機関士Aの操縦していたホイールローダーを誘導しながらブロックAを押させていたところ、ブロックAがブロックBに接触し、ブロックBと機関士Bの後方にあった消波ブロック（以下「ブロックC」という。）に右足が挟まれた。（図5参照）

| <p><b>原因</b></p> | <p>本事故は、本船が、消波ブロックの陸揚げ作業中、消波ブロックが不均一に並んで接着している中、機関士Bが、ブロックAの玉掛けに必要な作業スペースを確保する目的で、ホイールローダーによりブロックAを移動させる際、ブロックBとブロックCの間に位置して機関士Aに指示を出すことに集中し、また、機関士Aがホイールローダーの操縦に集中してブロックAを移動させていたことから、ブロックAに押されたブロックBが移動し、機関士Bの右足がブロックBとブロックCの間に挟まれたことにより発生したものと考えられる。</p> |

| <p><b>再発防止策</b></p> | <p>A社は、本事故後、揚げ荷役作業を行う際、次の作業手順を作業手順書に追記し、その実施について全作業員に指導した。</p> <ul style="list-style-type: none"> <li>・無理のない積込計画（積込個数25個程度／時間）を立てるとともに玉掛けができるスペースが確保されていることをチェック表で確認して積込むこととした。</li> </ul> |

- ・指揮系統図のとおり、報告・連絡を徹底した。
- ・ホイールローダーの鍵を作業指揮者が管理し、車庫を施錠するとともにホイールローダーに使用制限喚起看板を設置した。
- ・玉掛けができないブロックが発生した際の手順にホイールローダーでブロックを移動することを禁止し、クレーンでブロックの位置を調整するなど、作業手順書を細かい作業まで明確化した。
- ・クレーンの旋回方向反対側、ブロックから3 m以上離れた安全な場所で合図をするとともに合図が見つらい場合は、必ず無線を使用することとした。
- ・危険を感じたら声掛けを行い、視覚、聴覚的に注意喚起できる安全設備として安全横断幕及び音声出力人感センサーを設置した。
- ・作業時には、据付作業の責任者、玉掛作業の責任者を新たに配置し監視体制を強化した。

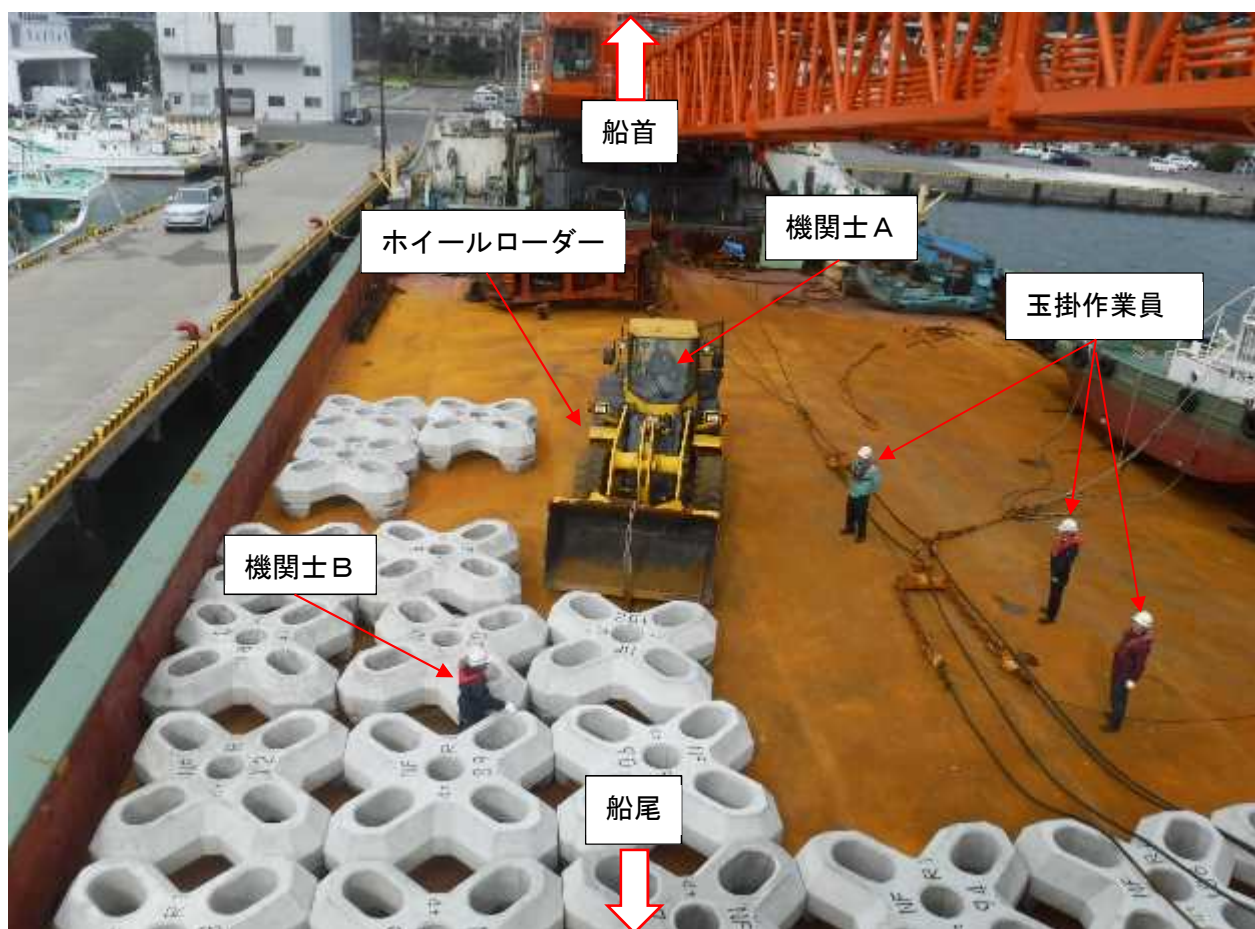
写真2 事故発生状況（再現）

| | <p>ブロックの陸揚げ作業を中止し、ブロックA及び機関士Bの右足を挟んでいるブロックBを移動して救出するとともに、119番通報を行い、A社及び海上保安庁に本事故の発生を通報した。</p> <p>機関士Bは、本船の搭載船により、新島港に移送され、救急車で診療所に搬送されて治療を受けた後、同日に、救急医療用ヘリコプター（ドクターヘリ）で東京都内の病院に転送され、診断の結果、右膝窩動脈損傷、右大腿骨骨折、右脛骨骨折及び右腓骨骨折と診断されて入院したものの、1月27日死亡が確認され、司法解剖の結果、死因は本事故での負傷に起因する右膝窩動脈損傷による出血性ショックと検案された。</p> <p>（付図1 事故発生場所概略図、写真1 本船、写真2 事故発生状況（再現） 参照）</p> |

| <p><b>分析</b></p> <p>乗組員等の関与<br/>船体・機関等の関与<br/>気象・海象等の関与<br/>判明した事項の解析</p> | <p>あり<br/>なし<br/>なし</p> <p>機関士Bの死因は、本事故での負傷に起因する右膝窩動脈損傷による出血性ショックであった。</p> <p>機関士Bは、本船が、本件離岸堤に着岸し、不均一に並んで接着した消波ブロックの陸揚げ作業中、ブロックAの玉掛けに必要な作業スペースを確保する目的で、ホイールローダーによりブロックAを移動させる際、自らブロックBとブロックCの間に位置し、機関士Aが、ホイールローダーの操縦に集中してブロックAを移動させていたことから、ブロックAに押されたブロックBが機関士Bの方向に移動していることに共に気付かず、機関士Bの右足がブロックBとブロックCの間に挟まれて負傷し、その後死亡したものと考えられる。</p> <p>本船は、通常2時間を要する消波ブロック50基の積載が本件岸壁への大型旅客船の入港で、積載時間を1時間30分に短縮して行い、消波ブロックの間隔が不均一になって接着していたことから、消波ブロックの陸揚げ時の玉掛けに必要な作業スペースがない消波ブロックが発生したものと考えられる。</p> <p>機関士Bは、ブロックAを移動させる指示を行う際、ブロックBとブロックCの間に通れる隙間があり、ブロックAの作業スペースを見ながらブロックAを動かそうとしたことから、ブロックBとブロックCの間の狭い場所に位置したものと考えられる。</p> <p>機関士Bは、消波ブロックの間の狭い場所に位置し、機関士AにブロックAを押す指示を出してブロックAを動かすことに集中していたことから、ブロックBが動いたことに気付かず、逃げる事ができなかった可能性があるものと考えられる。</p> |
