船舶事故調査報告書

令和3年10月27日

運輸安全委員会（海事専門部会）議決

事故種類	衝突
発生日時	令和2年9月16日 18時30分ごろ
発生場所	静岡県静岡市清水港南東沖 清水灯台から真方位172° 2.4海里（M）付近 （概位 北緯34° 58.3′ 東経138° 32.2′）
事故の概要	貨物船第8愛翔 ^{あいしやう} は、北北東進中、漁船第一旭洋丸 ^{きよくやう} は、資源調査中、両船が衝突した。 第一旭洋丸は、甲板員1人が軽傷を負い、左舷中央部外板に擦過傷を生じ、第8愛翔は船首部外板に凹損等を生じた。
事故調査の経過	令和2年9月18日、本事故の調査を担当する主管調査官（横浜事務所）ほか1人の地方事故調査官を指名した。 原因関係者から意見聴取を行った。
事実情報 船種船、総トン数 船舶番号、船舶所有者等 L×B×D、船質 機関、出力、進水等	A 貨物船 第8愛翔、299トン 140750、愛知海運株式会社（A社） 60.16m（Lr）×10.50m×6.00m、鋼 ディーゼル機関、735kW、平成20年3月 B 漁船 第一旭洋丸、6.6トン SO2-4657（漁船登録番号）、旭漁業生産組合（B社） 12.94m（Lr）×3.10m×1.10m、FRP ディーゼル機関 120（漁船法馬力数）、平成5年2月
乗組員等に関する情報	A 船長A 56歳 五級海技士（航海） 免許年月日 平成2年3月28日 免状交付年月日 令和2年2月7日 免状有効期間満了日 令和7年3月27日 B 船長B 67歳 一級小型船舶操縦士・特殊小型船舶操縦士・特定 免許登録日 平成12年7月17日 免許証交付日 令和2年6月17日 （令和7年7月16日まで有効）
死傷者等	A：なし

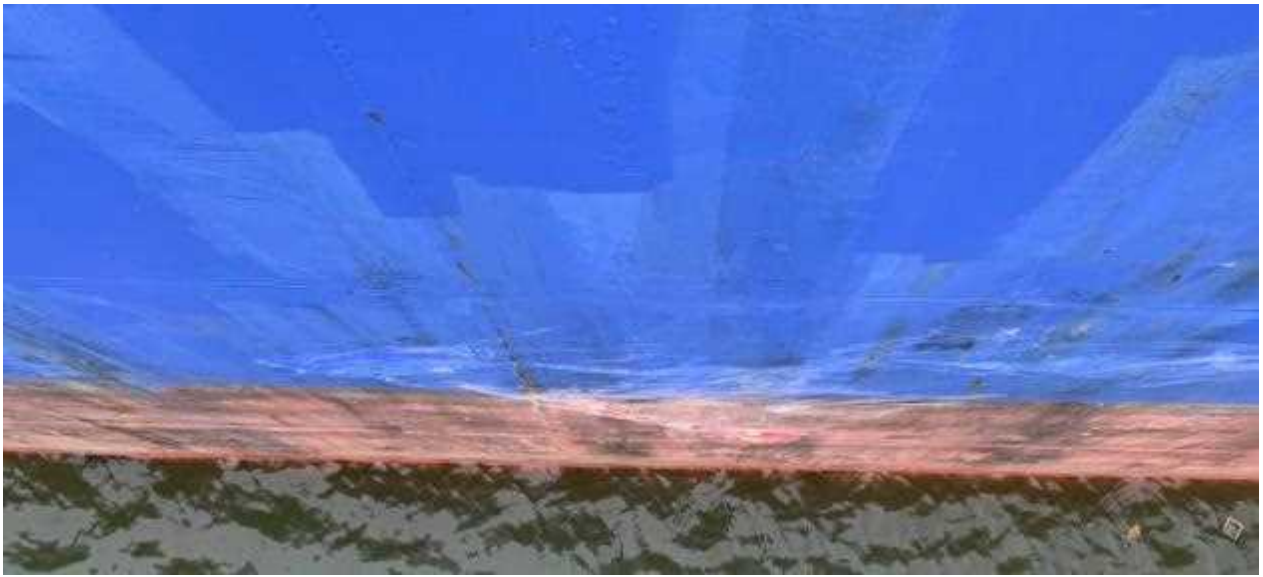
B：軽傷 1人（甲板員）
損傷	A：左舷中央部外板に擦過傷 B：船首部外板に凹損及び擦過傷
気象・海象	気象：天気 晴れ、風向 南、風力 2、視界 良好 海象：海上 平穏
事故の経過	<p>A船は、船長Aほか5人が乗り組み、パルプの積み荷役の目的で、令和2年9月16日06時55分ごろ清水港に向けて愛知県名古屋港を出港した。</p> <p>船長Aは、清水港南東方沖の陸岸沖約1Mを約10ノット（kn）の速力（対地速力、以下同じ。）で北北東進中、B船が、A船の右舷船首方から前路1,000m付近を左舷方に横切ったのち遠ざかったのを認めた。</p> <p>船長Aは、その約3分後、ふと左舷方に視線を向けたところ、A船に向かって接近するB船を認め、衝突を回避しようと右舵一杯をとり、機関を後進としたものの、18時30分ごろB船の船首部とA船の左舷中央部とがほぼ直角に衝突した。</p> <p>船長Aは、衝突後、118番で海上保安庁に事故発生を通報した。</p> <p>B船は、船長Bほか甲板員2人が乗り組み、桜エビの資源調査の目的で、16時10分、清水港東方沖の調査海域に向け、静岡県焼津市焼津港を出港した。</p> <p>B船は、17時00分ごろ、調査海域北東端に到着し、船長Bが単独で船橋当直に当たり、甲板員2人を後部甲板に配置し、航海灯を表示して黄色回転灯2灯及び作業灯を点灯の上、資源調査を開始した。</p> <p>桜エビ資源調査の調査方法は、水深約200mの等深線沿いに約1～2M幅で、約7～8knの速力で南南西進及び北北東進を繰り返し、魚群探知機で魚影を確認すると、直径約1mの鉄製枠に網を張ったも網をウインチで水深約100mの海中まで下ろして桜エビを採捕するものであった。</p> <p>1回の調査でたも網の上げ下ろしに要する時間は、約10分から15分であった。</p> <p>船長Bは、1回目、2回目の調査で桜エビの漁獲がなかったことから、3回目の調査では、桜エビの漁獲をあげようと魚群探知機の画面に意識を向けながら、周囲の状況を確認することなく、南南西進から反転し北北東進していたところ、ふと周囲が明るくなったので、周りを見ると、操舵室の右舷正横約30mにA船の左舷中央外板を認めた。</p> <p>船長Bは、A船との衝突が避けられず、このままの態勢で衝突すると、本船より大型のA船に押されて、B船が左舷側に転覆すると判断し、これを避けようとして右舵一杯、機関を後進として、A船左舷外板にB船の船首を向けたところ、B船の船首部とA船の左舷中央部外</p>

写真1 A船損傷状況（左舷中央部外板）

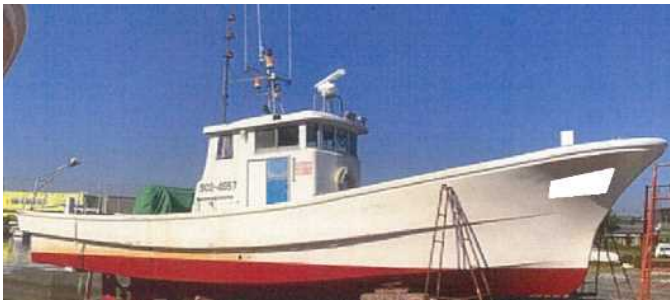
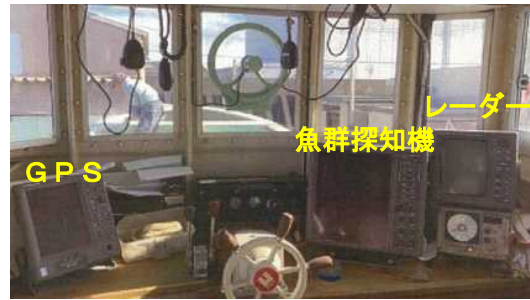
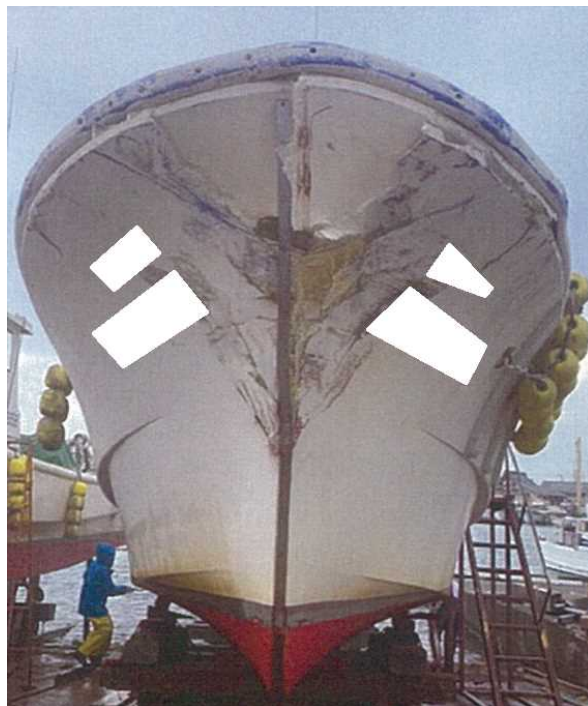
写真2 B船（船体及び損傷状況）
