船舶事故調査報告書

事故種類	転覆
発生日時	令和2年12月1日 12時20分ごろ
発生場所	東京都八丈島八丈町神湊漁港 神湊港A防波堤仮設灯台から真方位153° 120m付近 （概位 北緯33° 08.0′ 東経139° 48.4′）
事故の概要	漁船千早丸は、航行中、アウトリガー（舷外浮材）が船体から脱落して転覆した。 千早丸は、消波ブロックに打ち付けられて破損したのち船体が消失した。
事故調査の経過	令和2年12月22日、本事故の調査を担当する主管調査官（横浜事務所）ほか1人の地方事故調査官を指名した。 原因関係者から意見聴取を行った。
事実情報 船種船名、総トン数 船舶番号、船舶所有者等 L×B×D、船質 機関、出力、進水等	漁船 千早丸、0.2トン TK3-9490（漁船登録番号）、個人所有 5.63m(Lr)×0.87m×0.58m、FRP ガソリン機関、30kW（動力漁船登録票による）、平成2年8月
乗組員等に関する情報	操縦者 77歳 一級小型船舶操縦士・特殊小型船舶操縦士・特定 免許登録日 昭和50年9月19日 令和2年7月8日をもって失効していた。
死傷者等	なし
損傷	アウトリガーが脱落、船体が破損して消失（全損）
気象・海象	気象：天候 晴れ、風向 北東、風力 3、視界 良好 海象：波高 約0.5m、波向 北東、潮汐 低潮時
事故の経過	本船は、船体（本体部、以下同じ。）左舷側の中央部及び船尾部の支柱2本を介してアウトリガー（以下「本件浮材」という。）を取り付けた船型で、操縦者が1人で乗り、令和2年12月1日07時00分ごろ神湊漁港を出港し、同漁港沖から約3～4ノット（kn）の速力（対地速力、以下同じ。）でトローリング漁を開始し、八丈島東岸を島に沿って時計回りで航行して同島南端の小岩戸ヶ鼻沖で折り返した。（写真1参照）

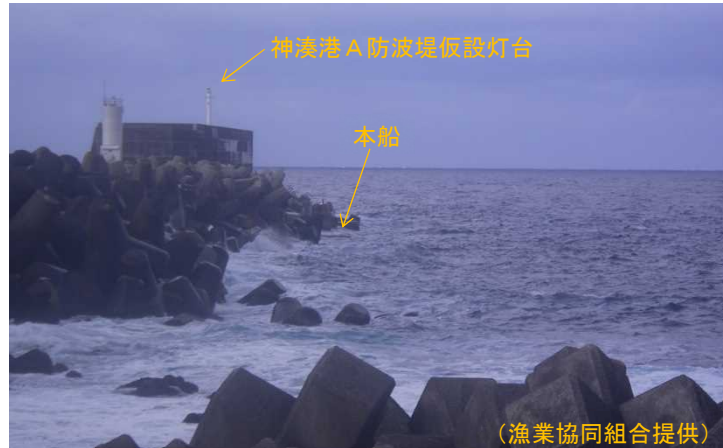
本船は、船体が本件防波堤東側の消波ブロックに打ち付けられて破損し、本件浮材が神湊漁港西方の沿岸に漂着したが、海上の状況からいずれも回収及び流出防止措置が行えず、2日07時00分ごろ船体及び本件浮材が共に消失していることが確認された。(写真2参照)

写真2 消波ブロックに圧流された本船

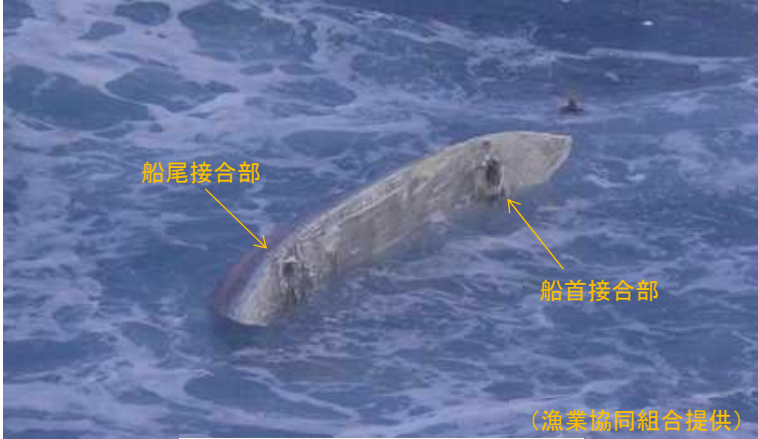
アウトリガーを備えた漁船では、アウトリガーから支柱を取り外す際、通常、接合部の周囲にドリルで穴を開けるなどの加工が必要となるが、支柱が外れた船首接合部及び船尾接合部は、接合部の周囲に破損はなく、円柱状の空洞が生じていた。(写真3参照)

<p style="text-align: center;">写真3 漂流中の本件浮材</p> <p>本船は、通信設備を装備しておらず、また、操縦者は、携帯電話を所有していなかった。</p> <p>操縦者は、本事故当時、救命胴衣を着用しておらず、また、本船に救命胴衣を常備していなかった。</p>
<p>分析</p> <p>乗組員等の関与 船体・機関等の関与 気象・海象等の関与 判明した事項の解析</p>	<p>なし あり なし</p> <p>本船は、神湊漁港東方沖を西進中、船尾接合部が外れ、本件防波堤東側において、船首接合部が外れたことから、本件浮材が脱落して船体の水平を保てなくなり、転覆したものと推定される。</p> <p>本船は、船体及び本件浮材が共に消失したことから、船首接合部及び船尾接合部の脱落状況を明らかにすることはできなかった。</p> <p>操縦者は、小型船舶操縦免許証が失効していたことから、本船の操縦を行ってはいなかった。</p>
<p>原因</p>	<p>本事故は、本船が、神湊漁港東方沖を西進中、船尾接合部が外れ、本件防波堤東側において、船首接合部が外れたため、本件浮材が脱落して船体の水平を保てなくなり、転覆したものと推定される。</p>
<p>再発防止策</p>	<p>今後の同種事故等の再発防止及び被害の軽減に役立つ事項として、次のことが考えられる。</p> <ul style="list-style-type: none"> ・アウトリガーを備えた船舶の所有者は、定期的に支柱とアウトリガーとの接合部等の点検を行うこと。また、必要に応じて、専門業者による整備を行うことが望ましい。 ・小型船舶の操縦者は、乗船中、防水型又は防水パックに入れた携帯電話を常に身に付けるなど、通信手段を確保しておくこと。 ・小型漁船には承認を受けた救命胴衣を搭載するとともに、暴露甲板の乗船者は、救命胴衣を着用すること。 ・小型船舶の操縦者は、受有する小型船舶操縦免許証の有効期間を確認し、適正に更新手続を行うこと。

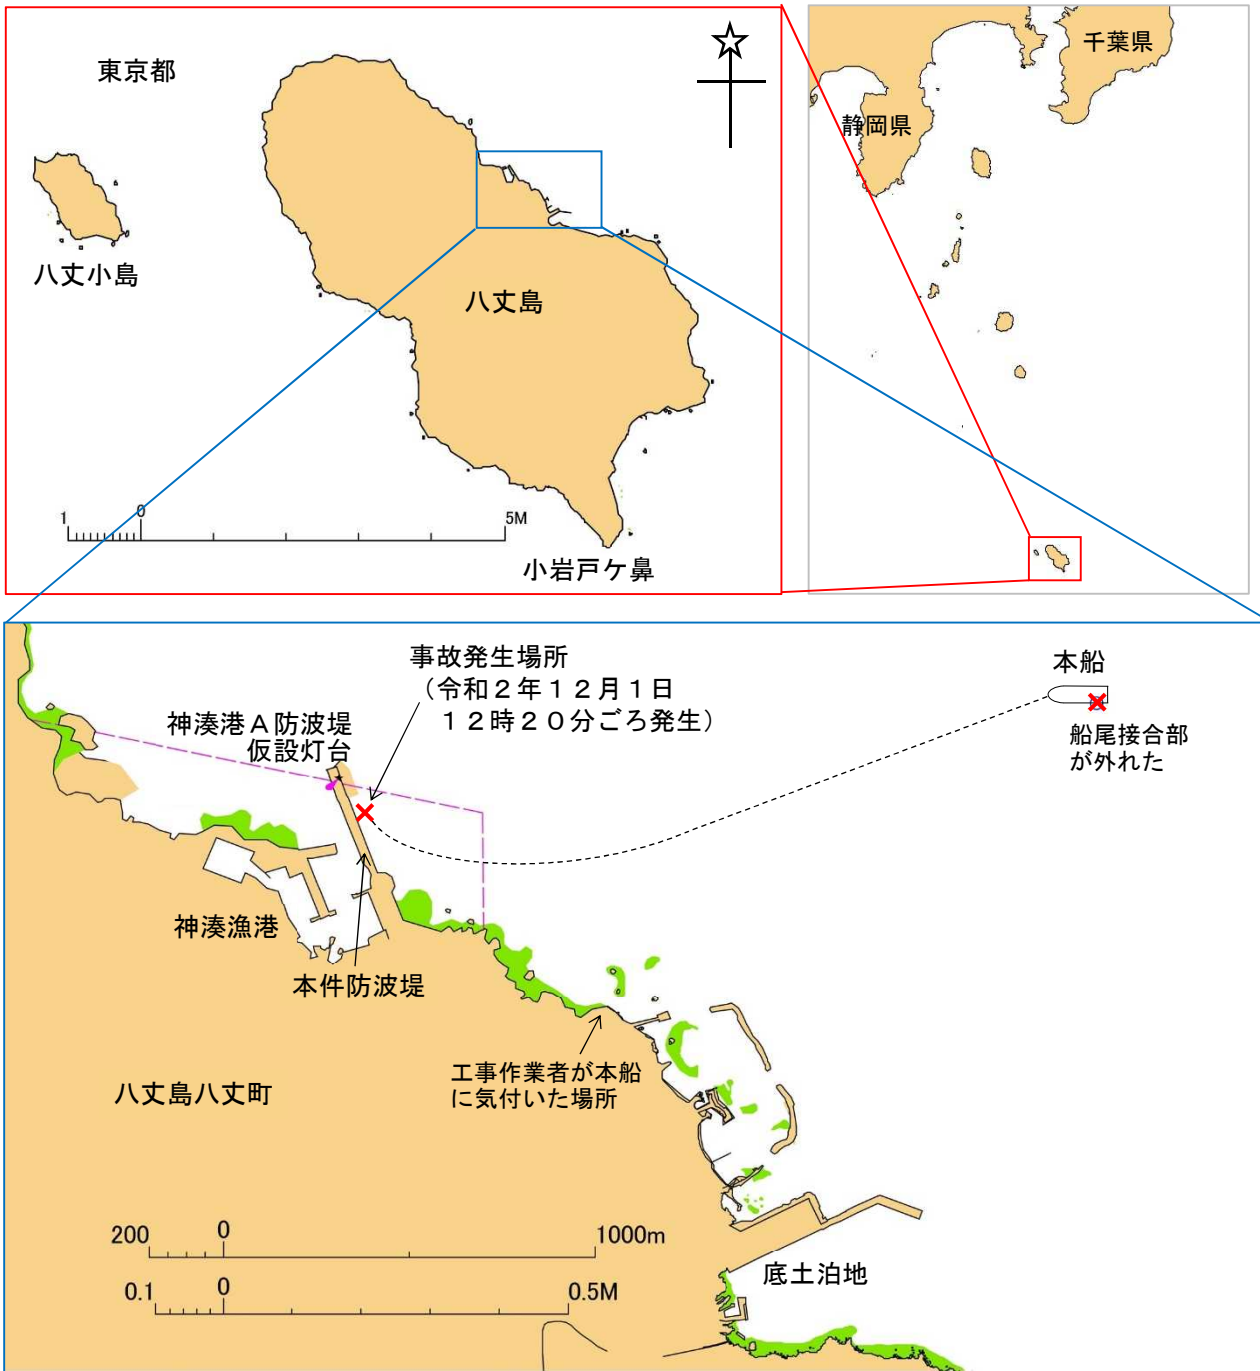
付図1 事故発生経過概略図

本船は、帰航しながら操業を続け、八丈島八丈町底土泊地を左舷に見て通過し、神湊漁港東方沖1.2海里（M）付近を西進中、11時30分ごろ、破裂音とともに船体が左舷側に傾き、操縦者が左舷側を見ると、船尾部の支柱先端と本件浮材との接合部（以下「船尾接合部」という。）が外れ、本件浮材船首部にのみ船体の重さが掛かったことで本件浮材船尾部が宙に持ち上がっていた。

本船は、僚船Aによりえい航が試みられたが、ロープが切断し、その際に中央部の支柱先端と本件浮材との接合部（以下「船首接合部」という。）が外れ、12時20分本件浮材が脱落して左舷側に転覆した。
