船舶事故調査報告書

事故種類	衝突
発生日時	令和2年12月1日 11時47分ごろ
発生場所	東京都三宅村三宅島西南西方沖 阿古港突堤灯台から真方位253° 11.3海里（M）付近 （概位 北緯34° 00.7′ 東経139° 15.6′）
事故の概要	貨物船 ^{ルセナ キャリアー} LUCENA CARRIERは、南南西進中、漁船 ^{まんじ} 萬次丸は、北北西進中、両船が衝突した。 LUCENA CARRIER は、左舷船首部外板に擦過傷を生じ、また、萬次丸は、船首部外板に破損を生じた。
事故調査の経過	令和2年12月22日、本事故の調査を担当する主管調査官（横浜事務所）ほか1人の地方事故調査官を指名した。 原因関係者から意見聴取を行った。
事実情報 船種船名、総トン数 船舶番号、船舶所有者等 L×B×D、船質 機関、出力、進水等	A 貨物船 LUCENA CARRIER（パナマ共和国籍）、7,627トン 9179402（IMO番号）、ALMERIA SHIPPING CORPORATION 139.00m×20.60m×10.20m、鋼 ディーゼル機関、9,190kW、2000年1月 B 漁船 萬次丸、10.93トン TK2-1440（漁船登録番号）、個人所有 10.97m（Lr）×3.35m×1.10m、FRP ディーゼル機関、356.7kW、昭和54年12月 第230-7644号（船舶検査済票の番号）
乗組員等に関する情報	A 船長A（ロシア連邦籍） 59歳 締約国資格受有者承認証 船長（パナマ共和国発給） 交付年月日 2020年9月30日 （2024年11月29日まで有効） 航海士A（フィリピン共和国籍） 53歳 締約国資格受有者承認証 船長（パナマ共和国発給） 交付年月日 2020年8月20日 （2025年3月2日まで有効） B 船長B 73歳 一級小型船舶操縦士・特殊小型船舶操縦士・特定

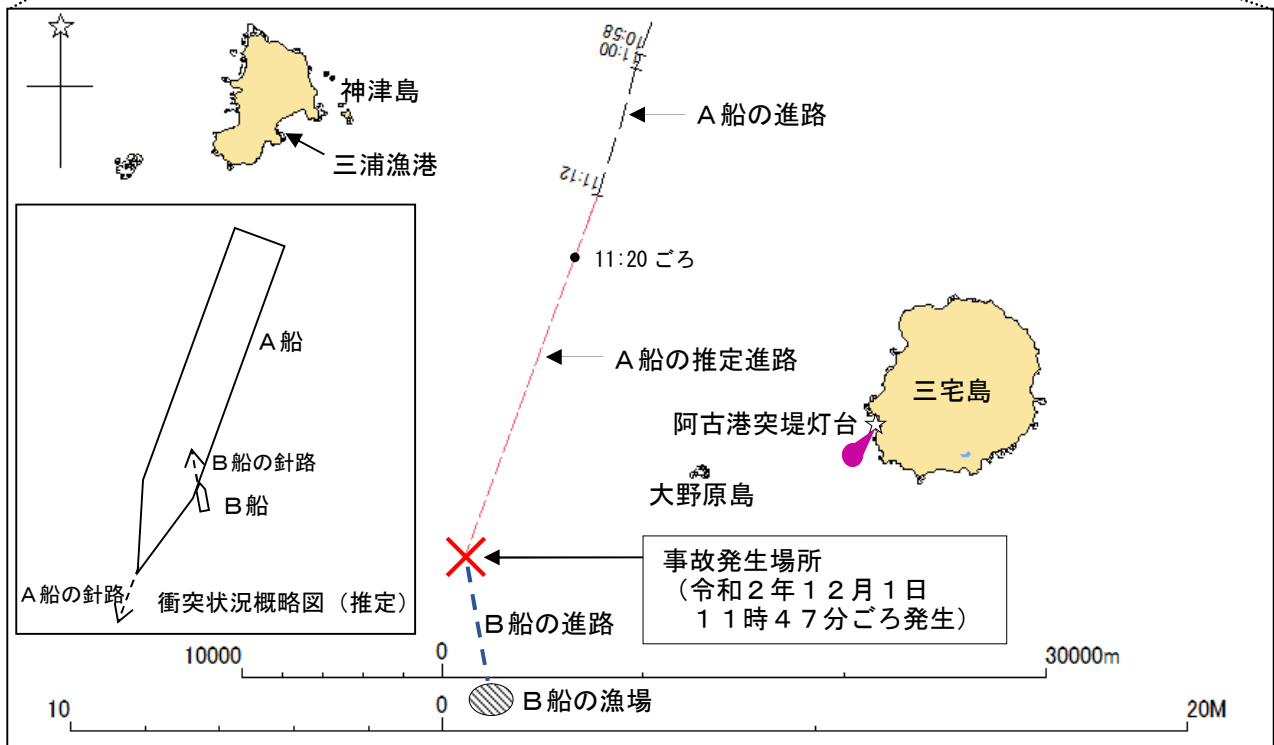
付図2 事故発生経過概略図

<p>原因</p>	<p>本事故は、三宅島西南西方沖において、A船が南南西進中、B船が北北西進中、航海士Aが、航行に支障となる他船がいないと判断し、船橋の海図台で書類の整理作業を行いながら航行を続け、また、船長Bが、付近に他船がいらないと思い、船尾甲板で漁具の片付け作業を行いながら航行を続けていたため、互いに接近していることに気付かず、両船が衝突したものと考えられる。</p>

再発防止策	<p>今後の同種事故等の再発防止に役立つ事項として、次のことが考えられる。</p> <ul style="list-style-type: none">・ 当直航海士は、船橋当直中、海図台で書類の整理作業等の特定の作業のみに意識を向けることなく、常時、目視及びレーダー等による周囲の見張りを適切に行うこと。・ 漁船の船長は、航行中、漁具の片付け作業等の特定の作業のみに集中することなく、常時、周囲の適切な見張りを行うこと。
--------------	--

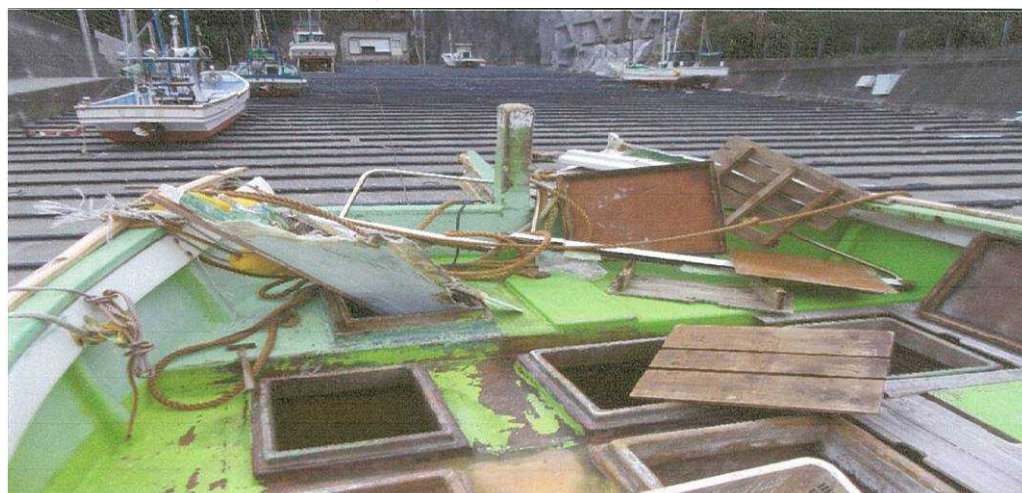
写真3 B船の損傷状況

免許登録日 昭和56年4月8日 免許証交付日 平成29年3月13日 (令和4年6月9日まで有効)
死傷者等	なし
損傷	A 左舷船首部外板に擦過傷 B 船首部外板に破損
気象・海象	気象：天気 晴れ、風向 北東、風力 4、視界 良好 海象：波高 約1.0m
事故の経過	<p>A船は、船長A及び航海士Aほか19人（ロシア連邦籍5人、ウクライナ籍2人、フィリピン共和国籍12人）が乗り組み、令和2年12月1日05時54分ごろ、フィリピン共和国ダバオ港に向け、空船で京浜港横浜第3区を出港した。</p> <p>A船は、08時00分ごろ航海士Aが単独で船橋当直につき、三宅島北北東方沖を約200°（真方位、以下同じ。）の針路及び約18.0ノット（kn）の速力（対地速力、以下同じ。）で自動操舵により航行していた。</p> <p>航海士Aは、11時20分ごろ三宅島西北西方沖で6M及び12Mレンジのレーダー及び目視で前方を確認したところ、前路に衝突の危険となる他船が見当たらなかったため、航行に支障となる他船がないと判断し、船橋の海図台で時々前方を向いて他船がないか見張りをしながら書類の整理作業を始めた。</p> <p>航海士Aは、11時50分ごろ書類の整理作業を終え、12時00分ごろ次の当直者の航海士と船橋当直を交代した。</p> <p>船長Aは、15時17分ごろVHF無線電話により海上保安庁の巡視船からB船が他船と衝突したことを知らされ、船橋内等に設置されている監視カメラの映像を確認したところ、11時47分ごろA船の左舷船首部外板とB船の船首部が衝突した事実を知り、同無線電話で同巡視船に本事故の発生を通報した。</p> <p>A船は、16時17分ごろ海上保安庁の指示により八丈島に向けて針路を変更し、同島南西方沖にて同庁の巡視船による調査を受けた。</p> <p>B船は、船長Bが1人で乗り組み、きんめだいの一本釣り漁の目的で、04時00分ごろ東京都三宅村大野原島南西方沖の漁場に向けて東京都神津島村神津島の三浦漁港を出港した。</p> <p>船長Bは、大野原島南西方沖の漁場で漁を終えて帰港することとし、11時25分ごろ、3Mレンジのレーダーで他船がないことを確認した後、僚船と共に三浦漁港に向けて帰港を開始した。</p> <p>船長Bは、B船が自動操舵により約8knで北北西進中、B船の船尾甲板で漁具の片付け作業を行っていたところ、衝突の衝撃でB船がA船に衝突したことに気付いた。</p> <p>船長Bは、A船が停止することなく航行を続けたので、所属の漁業</p>
