## 船舶事故調査報告書

<b>事故種類</b>	衝突
<b>発生日時</b>	令和2年12月23日 07時00分ごろ
<b>発生場所</b>	千葉県千葉港千葉第4区 袖ヶ浦東京ガスシーバース灯から真方位096° 1,530m付近 (概位 北緯35°28.5′ 東経139°59.2′)
<b>事故の概要</b>	貨物船 <sup>ナガト</sup> NAGATOは、着岸作業をしながら右回頭中、また、押船第十八大勝丸は、台船 <sup>たいしょう</sup> 浜栄建設株式会社5号と押船列を構成して北北西進中、NAGATOと浜栄建設株式会社5号とが衝突した。 NAGATOは、左舷船尾部外板に破口等を生じ、また、浜栄建設株式会社5号は、左舷中央部ブルワークに損壊を生じた。
<b>事故調査の経過</b>	令和3年1月20日、本事故の調査を担当する主管調査官（横浜事務所）ほか1人の地方事故調査官を指名した。 原因関係者から意見聴取を行った。
<b>事実情報</b> 船種船名、総トン数 船舶番号、船舶所有者等 L×B×D、船質 機関、出力、進水等	A 貨物船 NAGATO（パナマ共和国籍）、9,467トン 9665877（IMO番号）、TRIO HAPPINESS, S.A.（パナマ共和国、船舶所有者）、戸田汽船株式会社（A社、船舶管理会社） 130.73m×19.60m×13.40m、鋼 ディーゼル機関、3,900kW、2013年12月 B 押船 第十八大勝丸、99トン 129602、大勝海運産業株式会社、ほか個人所有 22.51m（Lr）×7.60m×2.99m、鋼 ディーゼル機関2基、735kW（合計）、昭和63年4月 C 台船 浜栄建設株式会社5号、902トン なし、不詳 62.02m×16.00m×3.50m、鋼 なし、昭和58年6月
<b>乗組員等に関する情報</b>	A 船長A（フィリピン共和国籍） 51歳 締約国資格受有者承認証 船長（パナマ共和国発給） 交付年月日 2016年9月23日 （2021年8月11日まで有効） B 船長B 70歳

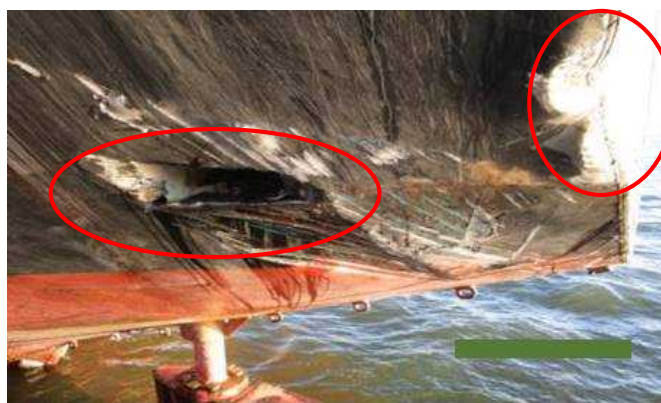
<p>三級海技士（航海）</p> <p>免 許 年 月 日 平成12年8月23日</p> <p>免 状 交 付 年 月 日 令和2年9月15日</p> <p>免状有効期間満了日 令和7年9月15日</p>
死傷者等	なし
損傷	<p>A 左舷船尾部外板に破口及び凹損</p> <p>B なし</p> <p>C 左舷中央部ブルワークに損壊</p>
気象・海象	<p>気象：天気 晴れ、風向 北、風力 3、視界 良好</p> <p>海象：波高 約0.5m、潮汐 上げ潮の初期</p>
事故の経過	<p>A船は、船長ほか15人（全員フィリピン共和国籍）が乗り組み、鋼管等約850トンを揚荷する目的で、令和2年12月23日06時15分ごろ錨泊待機していた千葉県袖ヶ浦市中袖北方沖において抜錨し、中袖の私設岸壁（以下「中袖私設岸壁」という。）に向けて航行を開始した。</p> <p>A船は、航海士1人、甲板長、甲板員及び甲板見習い員がそれぞれ船首配置につき、別の航海士1人（以下「航海士A<sub>1</sub>」という。）及び甲板手1人が船尾配置についた。</p> <p>船長Aは、船橋で操船に当たり、別の甲板手1人を操舵スタンドに付かせ、別の航海士（以下「航海士A<sub>2</sub>」という。）を船長の操船補佐に当たさせた。</p> <p>A船は、06時40分ごろ約3ノット（kn）の速力（対地速力、以下同じ。）で南南東進中、中袖私設岸壁北端から約120mで右舷船尾部にタグラインを取った。</p> <p>船長Aは、06時55分ごろ中袖と袖ヶ浦市北袖との間の水路（以下「本件水路」という。）に差し掛かり、主機を後進にかけて減速を開始し、06時56分ごろ、船首配置から左舷船首スプリングライン1本を送り、綱取りポートに同ラインを取らせ、タグポートにA船の右舷船尾部を押させ、中袖私設岸壁に出船左舷着けさせようとA船の右回頭を開始した。</p> <p>船長Aは、06時57分ごろ、A船が本件水路内の中央で中袖私設岸壁に船首を向け始めた頃、A船左舷正横方約600～700mにA船に向かって北北西進する‘C船の船尾部にB船の船首部を<sup>かん</sup>嵌合した押船列’（以下「B船押船列」という。）を認めた。</p> <p>船長Aは、すでに係船索1本を綱取りポートに送っており、A船が着岸操船により後進しながら右回頭を開始しているので、B船押船列がしばらくの間、停船又は避航してくれると思い、継続して主機を半速力後進として使用し、右回頭を続けた。</p> <p>船長Aは、航海士A<sub>1</sub>及び航海士A<sub>2</sub>にB船の動静に注意するよう指示し、着岸操船を続けた。</p>

写真2 A船の損傷状況

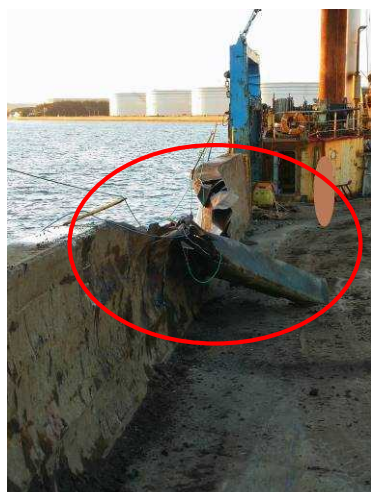
写真4 C船の損傷状況 (1)

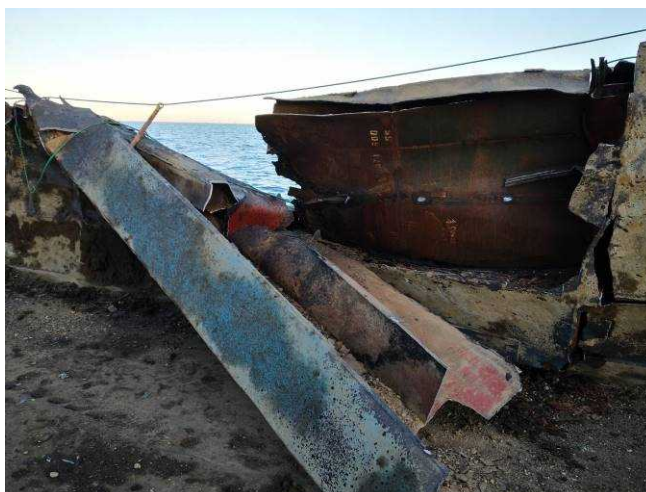
写真5 C船の損傷状況 (2)
