船舶事故調査報告書

事故種類	火災
発生日時	令和2年11月29日 12時45分ごろ
発生場所	静岡県静岡市駿河区 ^{ひろの} 広野海岸公園南方沖 用宗港沖西防波堤東灯台から真方位045°630m付近 (概位 北緯34°55.4′ 東経138°22.7′)
事故の概要	遊漁船 ^{おおさか} 大坂丸は、航行中、機関室で火災が発生した。 大坂丸は、機関室等に焼損を生じた。
事故調査の経過	令和2年12月18日、本事故の調査を担当する主管調査官（横浜事務所）ほか1人の地方事故調査官を指名した。 原因関係者から意見聴取を行った。
事実情報 船種船名、総トン数 船舶番号、船舶所有者等 L×B×D、船質 機関、出力、進水等	遊漁船 大坂丸、6.6トン SO2-5117（漁船登録番号）、個人所有 11.60m (Lr) × 2.71m × 0.89m、FRP ディーゼル機関、279.50kW、平成4年8月1日 第242-18168号（船舶検査済票の番号）
乗組員等に関する情報	船長 78歳 一級小型船舶操縦士・特殊小型船舶操縦士・特定 免許登録日 平成4年8月31日 免許証交付日 平成28年12月19日 (令和4年8月30日まで有効)
死傷者等	なし
損傷	機関室等に焼損
気象・海象	気象：天気 晴れ、風向 南、風力 2、視界 良好 海象：波高 約0.5m
事故の経過	本船は、船長が1人で乗り組み、釣り客8人を乗せ、遊漁の目的で、令和2年11月29日06時00分ごろ駿河区用宗港東方沖の釣り場に向けて同漁港を出港し、06時30分ごろ同釣り場に到着したのち移動しながら遊漁を行っていた。 船長は、12時30分ごろ遊漁を終えて帰港することとし、主機を回転数毎分1,000として約8ノットの対地速力で北西方向へ航行を開始した。 操舵室の後部にいた釣り客は、本船が広野海岸公園南方沖を航行

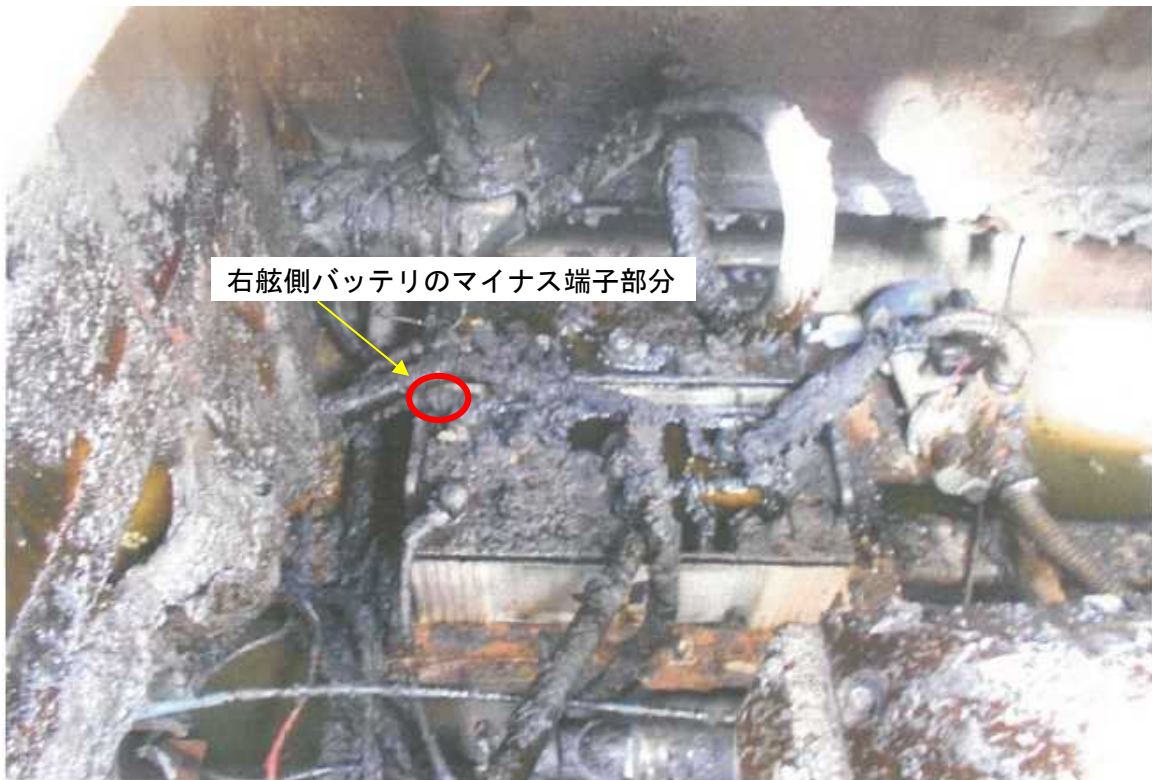
写真2 バッテリー焼損状況（機関室左舷船尾部）

<p>船体・機関等の関与 気象・海象等の関与 判明した事項の解析</p>	<p>あり なし</p> <p>本船は、進水以来、約28年間電氣的な点検整備が行われていない状態で、広野海岸公園南方沖を航行中、機関室左舷船尾部にある右舷側バッテリーのマイナス端子部分に接続された丸型端子に発生した緑青によって接触不良が生じて電線が過熱したことから、周囲の可燃物に引火して延焼したものと考えられる。</p> <p>本船は、バッテリーが湿気を伴う機関室に設置されていたことから、バッテリーに接続された丸型端子に発生した緑青によって接触不良が生じ、電線が過熱したものと考えられる。</p>
<p>原因</p>	<p>本事故は、本船が、進水以来、約28年間電氣的な点検整備が行われていない状態で、広野海岸公園南方沖を航行中、機関室左舷船尾部にある右舷側バッテリーのマイナス端子部分に接続された丸型端子に発生した緑青によって接触不良が生じて電線が過熱したため、周囲の可燃物に引火して延焼したものと考えられる。</p>
<p>再発防止策</p>	<p>今後の同種事故等の再発防止及び被害の軽減に役立つ事項として、次のことが考えられる。</p> <ul style="list-style-type: none"> ・ 船長は、定期的に電気配線の点検及び絶縁抵抗測定を行い、バッテリー端子に不具合があれば清浄等を行うこと。 ・ 船舶所有者は、法令で火災探知器の設置が求められる船舶以外の小型船舶にあっても、機関室には、火災探知器を設置することが望ましい。

右舷側バッテリーのマイナス端子部分
