船舶事故調査報告書

令和3年11月24日
 運輸安全委員会（海事専門部会）議決
 委員 佐藤 雄二（部会長）
 委員 田村 兼吉
 委員 岡本 満喜子

事故種類	転覆
発生日時	令和3年1月7日 14時13分ごろ
発生場所	京浜港東京第3区15号地南東方沖 東京木材投下泊地防波堤西灯台から真方位121° 1.6海里 (M) 付近 (概位 北緯35° 36.2′ 東経139° 50.7′)
事故の概要	押船兼引船せと丸は、錨泊中、海水が舵機室に浸水し、転覆した。 せと丸は、主機等に濡損を生じた。
事故調査の経過	令和3年1月8日、本事故の調査を担当する主管調査官（横浜事務所）ほか1人の地方事故調査官を指名した。 原因関係者から意見聴取を行った。
事実情報 船種船名、総トン数 船舶番号、船舶所有者等 L×B×D、船質 機関、出力、進水等	A 押船兼引船 せと丸、197.98トン 117714、東広海運株式会社（船舶所有者）、アキ・マリン株式会社（船舶運航者） 33.30m×8.20m×3.40m、鋼 ディーゼル機関2基、1,911kW（合計）、昭和50年2月 B 土砂運搬船 151鳳延丸、約1,634トン なし、峰岸浚渫株式会社、株式会社エム・エス・マリン 機関なし、平成13年建造
乗組員等に関する情報	船長 55歳 五級海技士（航海） 免許年月日 昭和63年4月15日 免状交付年月日 平成30年11月13日 免状有効期間満了日 令和5年11月25日 機関長 69歳 四級海技士（機関）（機関限定） 免許年月日 昭和63年4月15日 免状交付年月日 平成30年11月13日 免状有効期間満了日 令和5年11月25日
死傷者等	なし
損傷	A 主機、航海計器等に濡損（全損） B なし

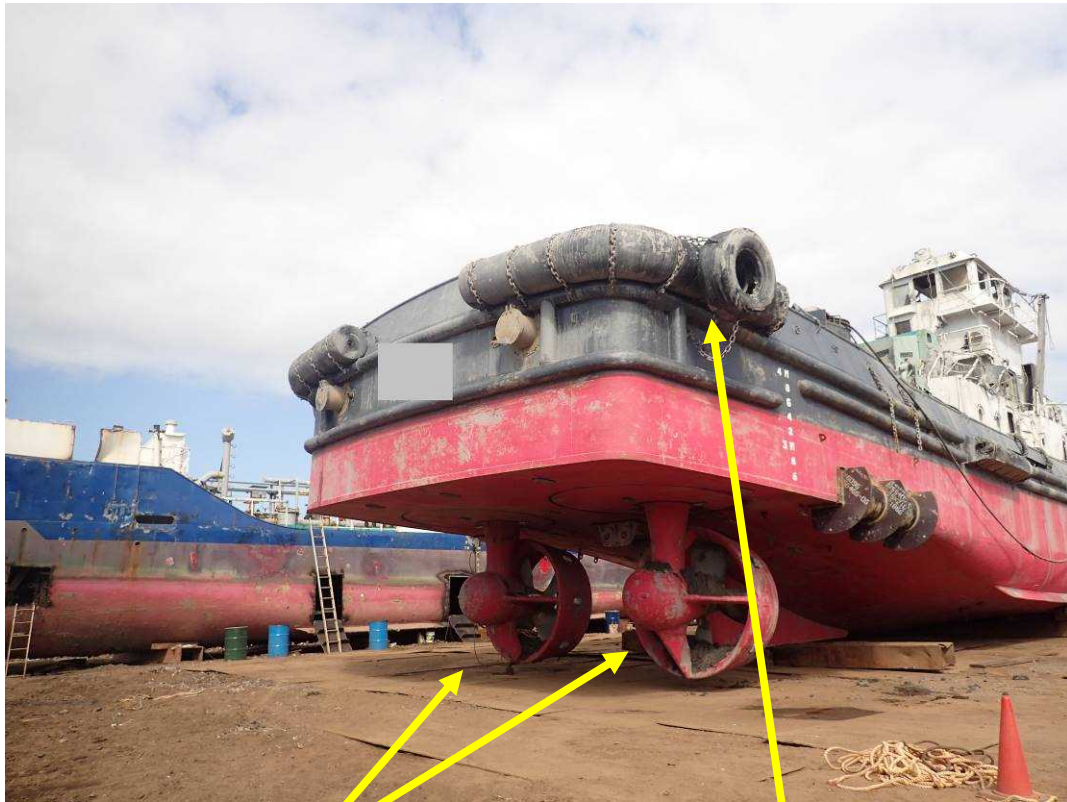
写真1 陸揚げ後のA船

本件破口の発生場所

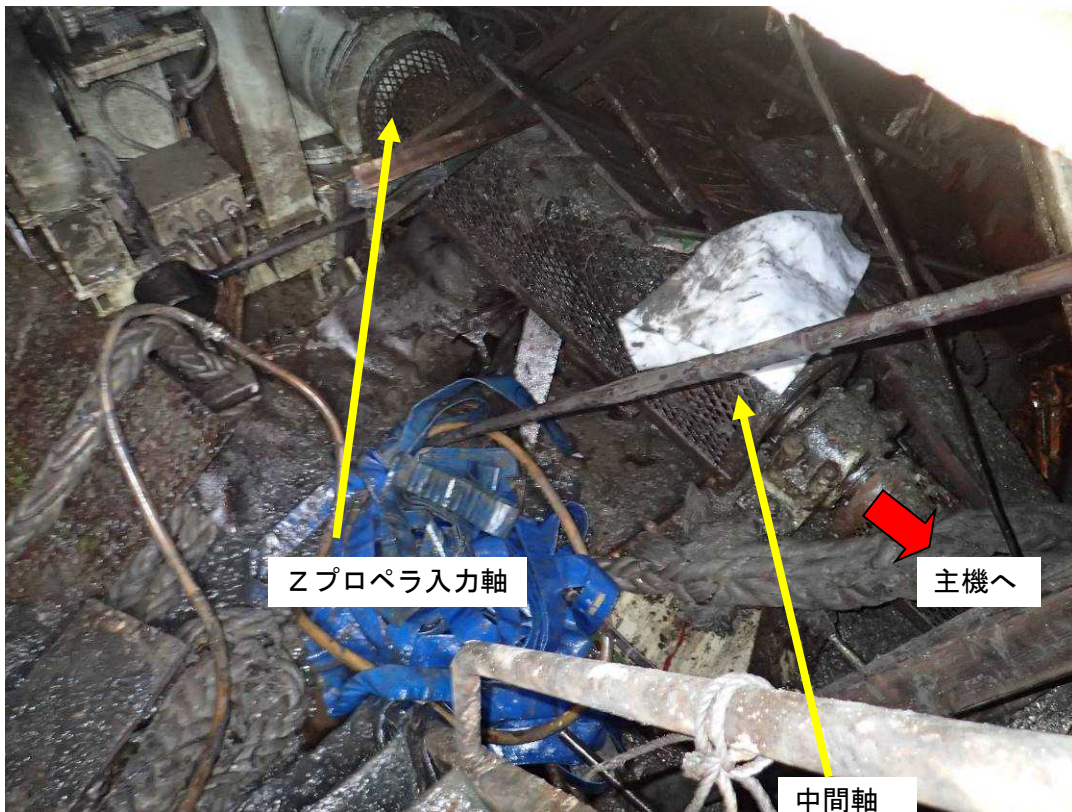
写真2 舵機室

<p>告した。</p> <p>船長は、このまま航行を継続することが困難であると判断し、A船の左舷主機のみを使用して、B船の投錨作業（4節）を実施した後、A船もB船の船尾方に左舷錨を4節投錨した。</p> <p>また、同じ頃、傭船者から派遣されて現場に到着していた支援船の船長は、本浚渫工事の元請会社に対し、関係機関への通報を要請し、その後、元請会社の担当者は、本船の浸水状況について海上保安庁及び本浚渫工事の発注者である東京都港湾局東京港建設事務所に通報等を行った。</p> <p>船長は、機関長及び乗組員と共に、水中ポンプを使用して舵機室の排水作業を実施したが、波高約3mの波が同室上部に繰り返して打ち込んで海水が流入し、排水作業が追いつかず、A船が右舷船尾から徐々に沈んでいくのを認め、機関長及び乗組員に避難を指示した。</p> <p>機関長は、機関室に向かい、燃料タンクのエア抜き管、測深管閉鎖等の措置をとり、機関室入口を閉鎖した。</p> <p>船長、機関長及び乗組員は、14時08分ごろ、A船から支援船に移乗した。</p> <p>A船は、14時13分ごろ、船尾から沈んで船首側の船底を海面上に出した状態で転覆した後、1月10日ごろ沈没した。</p> <p>B船は、僚船に押航されて、17時30分ごろ海の森南東方沖の工事区域に停泊している別の僚船に接舷した。</p> <p>A船は、後日、船舶運航者からの手配によって陸揚げされ、浸水要因の調査の結果、右舷後部外板に設置された防舷物の裏側に塩害による腐食によって生じた2つの破口（それぞれ直径約10cm）（以下「本件破口」という。）が発見され、本件破口から海水が舵機室に浸水したと判断された。</p> <p>（付図1 事故発生場所概略図、写真1 陸揚げ後のA船、写真2 舵機室、写真3 右舷後部外板の本件破口 参照）</p>
<p>その他の事項</p>	<p>A船は、東京都港湾局発注の「令和2年度新海面埋立処分場Dブロック深堀工事（その4）」の事業で、海の森南東方沖で掘り下げた土砂運搬業務に従事していた。</p> <p>A船は、昭和50年建造であり、建造後約45年が経過しており、約28年前に現在の船舶所有者が購入し、船舶運航者が運航管理を実施してきた。</p> <p>A船は、令和2年11月下旬から12月上旬の間の入渠時、左舷及び右舷に設置された防舷物を取り外さない状態で、船体外板の錆打ち及び塗装が行われており、経年による腐食によって生じた本件破口が確認されていなかった。</p> <p>船舶運航者は、A船が経年による外板の腐食で船尾部の外板を切り替えたことはあったが、舷側の外板は切り替えておらず、運航管理を</p>

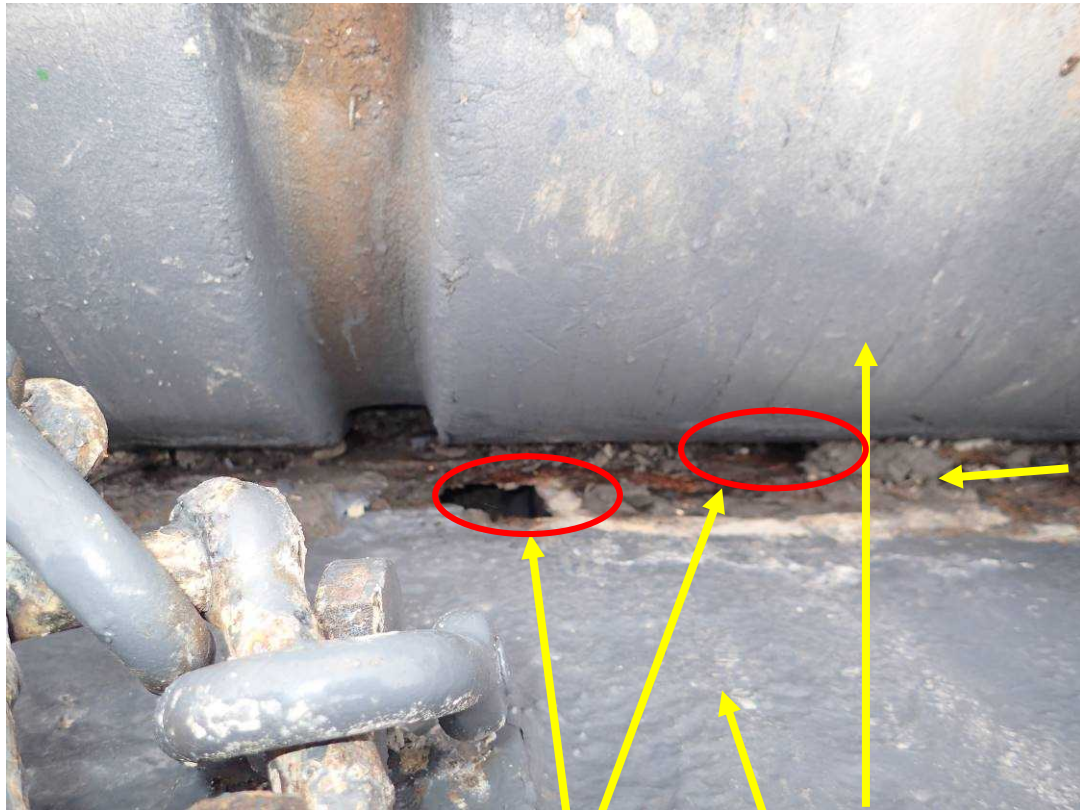
写真3 右舷後部外板の本件破口

<p>実施するようになってから一度も防舷物を取り外して舷側の外板の整備作業を実施したことがなかった。</p> <p>A船は、後部甲板における舷縁の高さが海面から約1.5mであった。</p> <p>船舶運航者の運航基準によると、船長の出航及び航行の可否判断の基準は、風速20m/s以上、波高3m以上及び横揺れ20°以上の際に出航の停止、経路の変更等を実施する旨が記載されていたが、事前に入手した本事故時の気象、海象の情報によると同基準を上回っていなかった。</p> <p>船長は、A船が浸水していると認めたものの、切迫した危険はないと考え、目的地である海の森南東方沖まで本件えい航によって航行可能と判断し、目的地で錨泊したのち排水作業を実施するつもりであった。</p>
<p>分析</p> <p>乗組員等の関与 船体・機関等の関与 気象・海象等の関与 判明した事項の解析</p>	<p>A あり、B なし A あり、B なし A あり、B なし</p> <p>A船は、長年の塩害による腐食によって本件破口が生じていたものの、誰も気づかず、整備もされていない中、暴風警報及び波浪注意報が発表されている状況下、15号地南東方沖において錨泊中、波高約3mの波が舵機室上部に繰り返して打ち込んで本件破口から浸水が続いたことから、水中ポンプによる同作業の排水が追いつかず、船体が右舷側に傾斜して転覆したのと考えられる。</p> <p>A船は、約28年以上防舷物を取り外さない状態で、船体外板の錆打ち及び塗装作業が行われていたことから、長年の塩害による腐食によって本件破口が生じていたものと考えられる。</p> <p>船長は、出港前に気象情報を入手しており、本件えい航中に浸水を予測したものの、切迫した危険はないと考え、目的地である海の森南東方沖まで航行可能と判断したことから、同沖に錨泊した後、右舷舵機室に浸水した海水の排水作業を行おうとしたものと考えられる。</p>
<p>原因</p>	<p>本事故は、A船が、長年の塩害による腐食によって本件破口が生じていたものの、誰も気づかず、整備もされていない中、暴風警報及び波浪注意報が発表されている状況下、15号地南東方沖において錨泊中、波高約3mの波が舵機室上部に繰り返して打ち込んで本件破口から浸水が続いたため、船体が右舷側に傾斜して転覆したのと考えられる。</p>

本件破口
(それぞれ直径約10cm)

<p>再発防止策</p>	<p>今後の同種事故等の再発防止に役立つ事項として、次のことが考えられる。</p> <ul style="list-style-type: none"> ・老朽船の船舶運航者又は船舶所有者は、常に船の状態を把握し、防舷物等整備に障害となる物を取り外して点検を行い、不具合が

<p>あれば修理を行うこと。</p> <ul style="list-style-type: none">・ 船長は、出航前に気象及び海象の現状を確認し、天候の悪化が見込まれる場合は、自船の性能を過信することなく出航の取りやめや早めに安全な場所に避難すること。
--	--
