船舶事故調査報告書

令和3年11月24日
 運輸安全委員会（海事専門部会）議決
 委員 佐藤 雄二（部会長）
 委員 田村 兼吉
 委員 岡本 満喜子

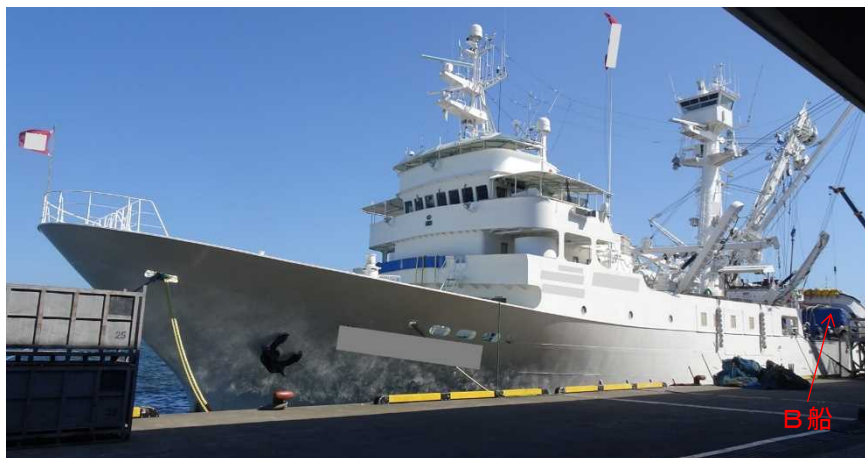
写真1 A船

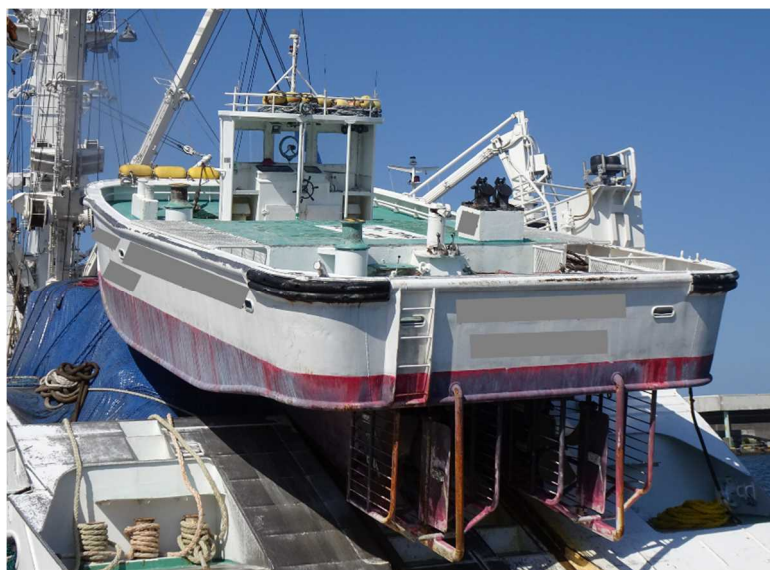
甲板員Aほか2人が乗り組んでいたB船は、レッコボート(投網の補助等の役割を担う小型漁船)として操業に従事し、漁獲の積取り作業後、A船上で漁網の整理作業に加わる甲板員A及びもう1人の甲板員(以下「甲板員B」という。)をA船に移乗させる目的でA船の左舷船尾側約4mのところへ移動し、甲板員Bが海中に飛び込んでA船の舷側に架けられたアルミ製のタラップまで泳いで移乗した。(写真2参照)

写真2 B船(A船に搭載された状態)

<p>甲板員 A は、海中に飛び込んだ際、身体に何らかの異状が生じた可能性があったと考えられるが、甲板員 A が行方不明となったことから、その状況を明らかにすることはできなかった。</p>
原因	<p>本事故は、A 船及び B 船がニューギニア島北方沖において操業中、甲板員 A が、A 船に移乗する目的で B 船船首から海中に飛び込み、海面上に浮上してこなかったことにより発生したものと考えられる。</p>
再発防止策	<p>船長及び漁労長は、本事故後、B 船から A 船に泳いで移乗する乗組員に救命胴衣を着用させることとした。</p> <p>今後の同種事故等の再発防止に役立つ事項として、次のことが考えられる。</p> <ul style="list-style-type: none"> ・ 外洋において搭載艇の乗組員は、荒天時、海へ飛び込んでの網船への移乗を控えること。
