船舶事故調査報告書

事故種類	衝突（灯標）
発生日時	令和3年2月24日 06時25分ごろ
発生場所	愛知県名古屋港東航路（名古屋港東航路第6号灯標） 名古屋港高潮防波堤中央堤西灯台から真方位157° 1.77海里（M）付近 （概位 北緯34° 58.9′ 東経136° 48.9′）
事故の概要	砂利運搬船第十一白砂丸は、東進中、灯標に衝突した。 第十一白砂丸は、右舷船首部ハンドレールに折損等を生じ、また、灯標は、プラットフォーム部の防護柵の折損等を生じた。
事故調査の経過	令和3年5月21日、本事故の調査を担当する主管調査官（横浜事務所）を指名した。 なお、後日、1人の地方事故調査官を新たに指名した。 原因関係者から意見聴取を行った。
事実情報 船種船名、総トン数 船舶番号、船舶所有者等 L×B×D、船質 機関、出力、進水等	砂利運搬船 第十一白砂丸、749トン 135658、株式会社G LINE JAPAN、個人所有 80.00m×14.30m×7.80m、鋼 ディーゼル機関、2,574kW、平成12年7月
乗組員等に関する情報	船長 79歳 三級海技士（航海） 免許年月日 昭和51年4月2日 免状交付年月日 平成30年6月6日 免状有効期間満了日 令和5年6月5日
死傷者等	なし
損傷	本船 右舷船首部ハンドレールに折損及び曲損 灯標 プラットフォーム部の防護柵に折損等、床板に凹損、マーキング装置の発射及び水没、ステップリングに亀裂等
気象・海象	気象：天気 晴れ、風向 北西、風力 5、視界 良好 海象：波高 約0.5m、海上 平穏、潮汐 下げ潮の初期 日出時刻：06時28分ごろ
事故の経過	本船は、船長ほか6人が乗り組み、碎石1,568トンを積載し、名古屋港第3区横須賀ふ頭での揚げ荷役の目的で、令和3年2月24日06時10分ごろ同港第6区の錨地を出航し、名古屋港東航路（以下「東

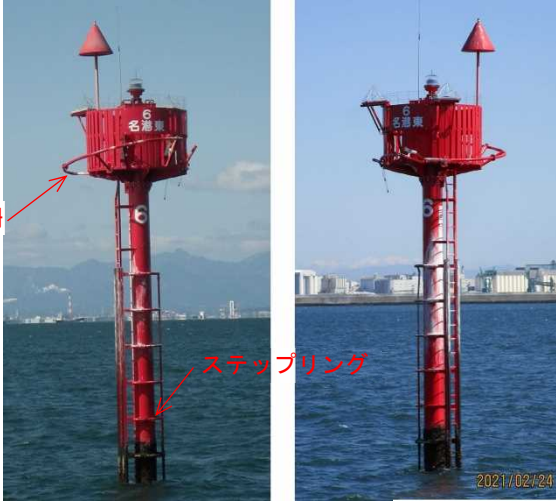
船長は、第6号灯標の損傷状況が分からなかったので横須賀ふ頭に着岸して本船の損傷状況を確認した後、運航会社に本事故の発生を報告し、海上保安庁からの連絡で第6号灯標の損傷状況を知った。(写真1参照)

<p style="text-align: center;">(海上保安庁提供)</p> <p style="text-align: center;">写真1 第6号灯標 (損傷状況)</p> <p style="text-align: center;">(付図1 事故発生経過概略図、付表1 GPS記録 (抜粋) 参照)</p>
<p>分析</p> <p>乗組員等の関与</p> <p>船体・機関等の関与</p> <p>気象・海象等の関与</p> <p>判明した事項の解析</p>	<p>あり</p> <p>なし</p> <p>なし</p> <p>本船は、名古屋港第6区を東進中、船長が、第5号灯標付近から東航路に入航した際、航路の右端に寄せようと航路入航後も東進を続け、右舷後方から接近する本件大型船に意識を向けて航行を続けていたことから、船首方の第6号灯標に接近していることに気付くのが遅れ、同灯標に衝突したものと考えられる。</p> <p>船長は、本件大型船を先導するタグボートから、本件大型船の船首を横切って東航路の右端に寄って航行するよう連絡を受けたものの、本件大型船が本船よりも約2～3kn 速い速力で、本船を追い越す状況で接近していたことから、本件大型船に意識を向けて航行していたものと考えられる。</p>
<p>原因</p>	<p>本事故は、日出前の薄明時、本船が、名古屋港第6区を東進中、船長が、第5号灯標付近から東航路に入航した際、航路の右端に寄せようと航路入航後も東進を続け、右舷後方から接近する本件大型船に意識を向けて航行を続けていたため、船首方の第6号灯標に接近していることに気付くのが遅れ、同灯標に衝突したものと考えられる。</p>
<p>再発防止策</p>	<p>今後の同種事故等の再発防止に役立つ事項として、次のことが考えられる。</p> <ul style="list-style-type: none"> ・航海当直者は、特定の対象のみに意識を向けず、常時、周囲の適切な見張りを行うこと。 ・航海当直者は、航路に入航する際、自船と航路を航行する船舶との距離及び速力を確認し、余裕を持った操船を行うこと。

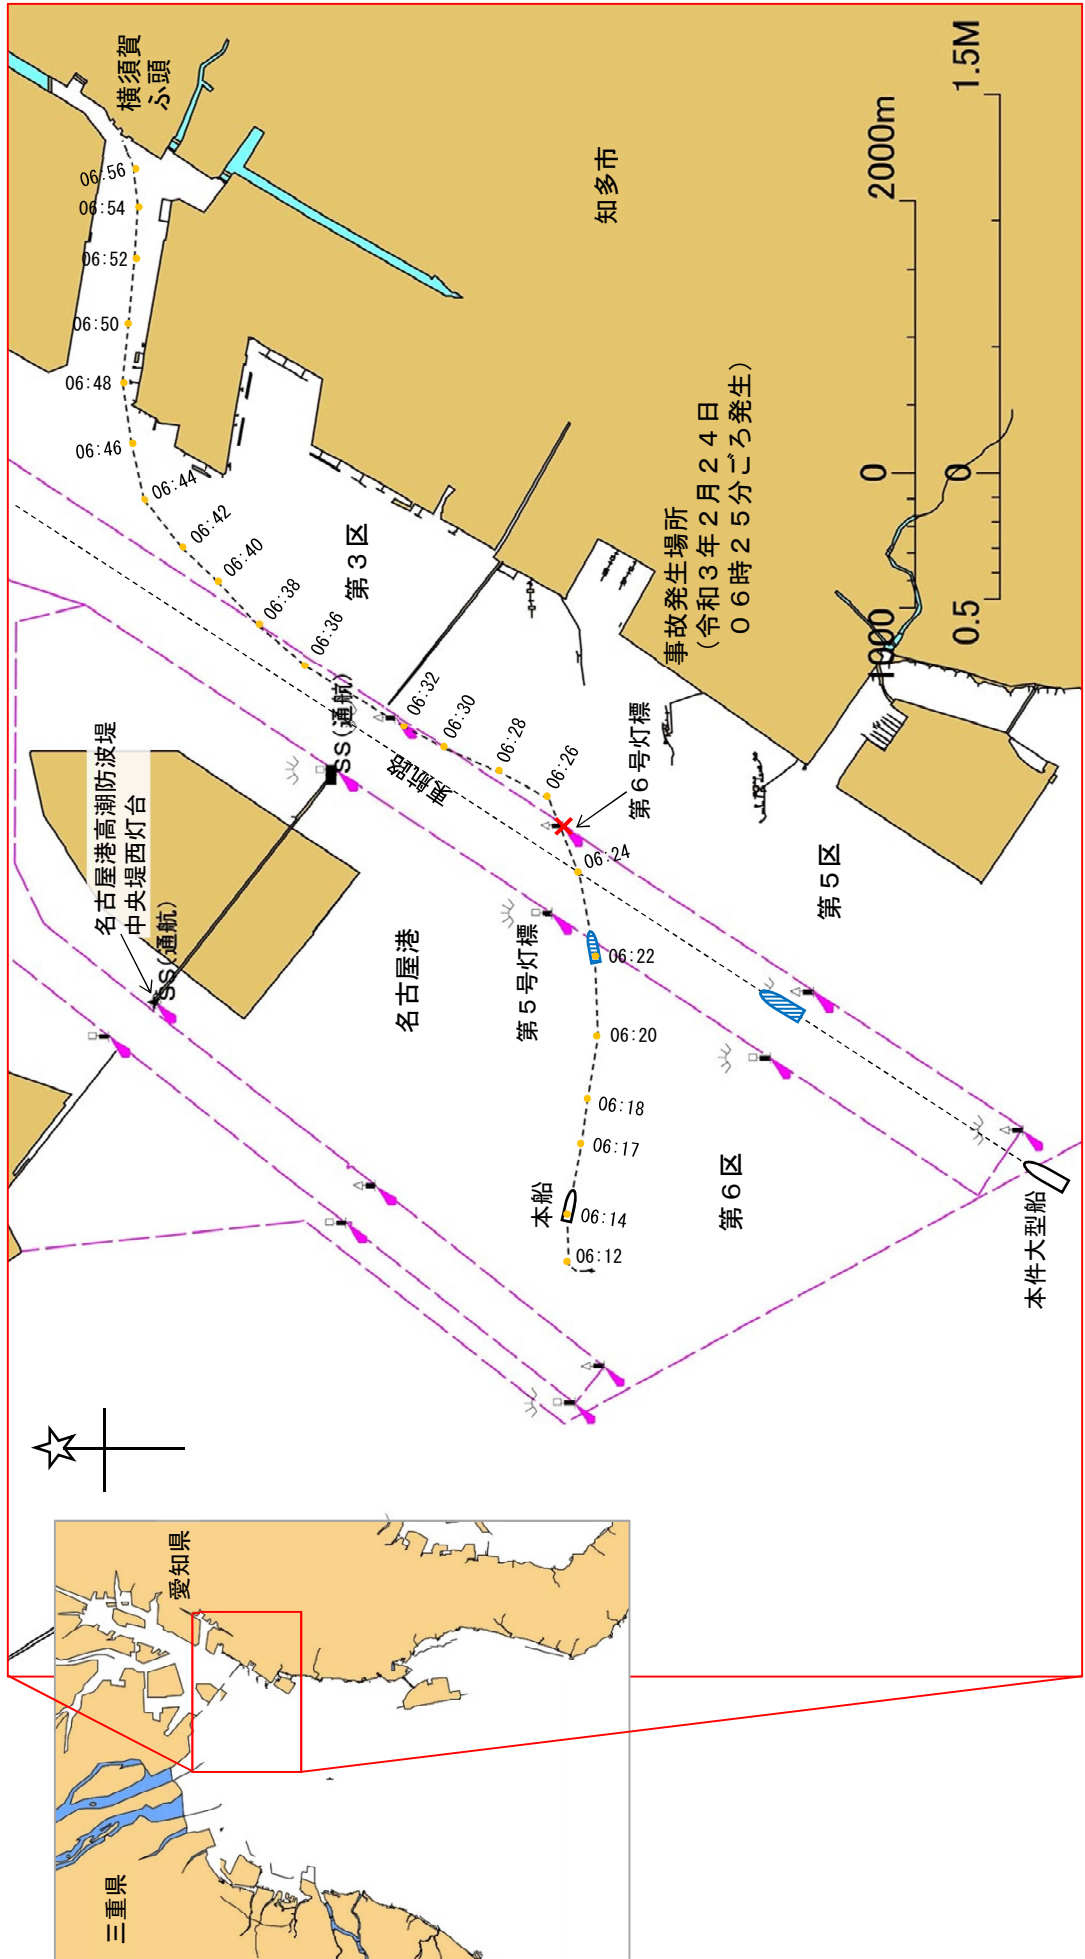
付図1 事故発生経過概略図

船長は、右舷後方から接近する本件大型船が気になり、東航路を反航してくる船舶がなかったので本件大型船を見ながら航行していたところ、06時25分ごろ、右舷船首至近に第6号灯標を認めてすぐに左舵を取ったものの、本船の右舷船首部が第6号灯標に衝突した。
