船舶事故調査報告書

令和3年11月17日

運輸安全委員会（海事専門部会）議決

事故種類	転覆
発生日時	令和3年4月20日 05時00分ごろ
発生場所	高知県大月町尾浦漁港東方沖 小才角港防波堤灯台から真方位284° 1.0海里（M）付近 （概位 北緯32° 45.5′ 東経132° 46.0′）
事故の概要	漁船住吉丸は、南南東進中、船首部に波を受けて転覆した。 住吉丸は、転覆後、岩場に漂着して大破した。
事故調査の経過	令和3年5月6日、本事故の調査を担当する主管調査官（神戸事務所）ほか1人の地方事故調査官を指名した。 原因関係者から意見聴取を行った。
事実情報 船種船名、総トン数 船舶番号、船舶所有者等 L×B×D、船質 機関、出力、進水等	漁船 住吉丸、0.8トン K03-51043（漁船登録番号）、個人所有 5.56m（Lr）×1.92m×0.73m、FRP ガソリン機関（船外機）、30kW（動力漁船登録票による）、不詳
乗組員等に関する情報	船長 75歳 一級小型船舶操縦士・特殊小型船舶操縦士・特定 免許登録日 昭和51年4月9日 免許証交付日 平成28年10月17日 （令和4年4月24日まで有効）
死傷者等	なし
損傷	船体が大破（全損）
気象・海象	気象：天気 晴れ、風向 北、風力 2、視界 良好 海象：うねり 波向南、波高約1.5～3.0m、潮汐 低潮時、 水温 約18℃ 海上保安庁の船舶気象通報観測箇所（土佐沖ノ島灯台及び足摺岬灯台：本事故発生場所の西方約1.2M及び東方約1.2M）における本事故当日の観測値は、次のとおりであった。

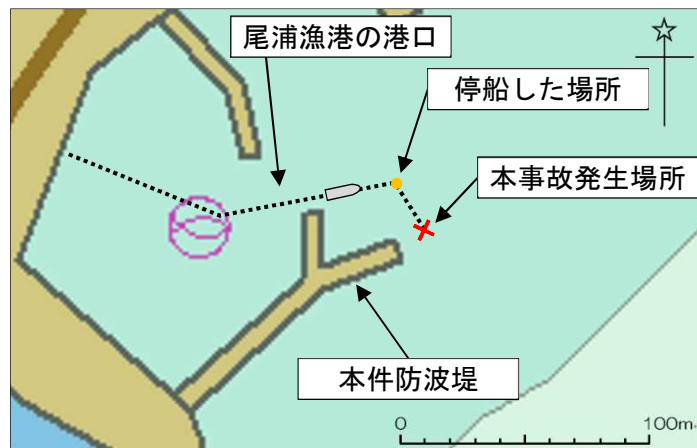
図2 事故発生経過概略図（一般財団法人日本水路協会発行の航海用電子参考図（new pec）使用）

船長は、約3.0ノットの対地速力で漁場に向けて南南東進中、尾浦漁港南側の防波堤（以下「本件防波堤」という。）の東端部付近で、船首方の本件防波堤の南側から高波が迫って来るのを認めたが、どうすることもできず、05時00分ごろ同波を船首部に受けて本船が転覆した際、海中に投げ出された。（図2参照）

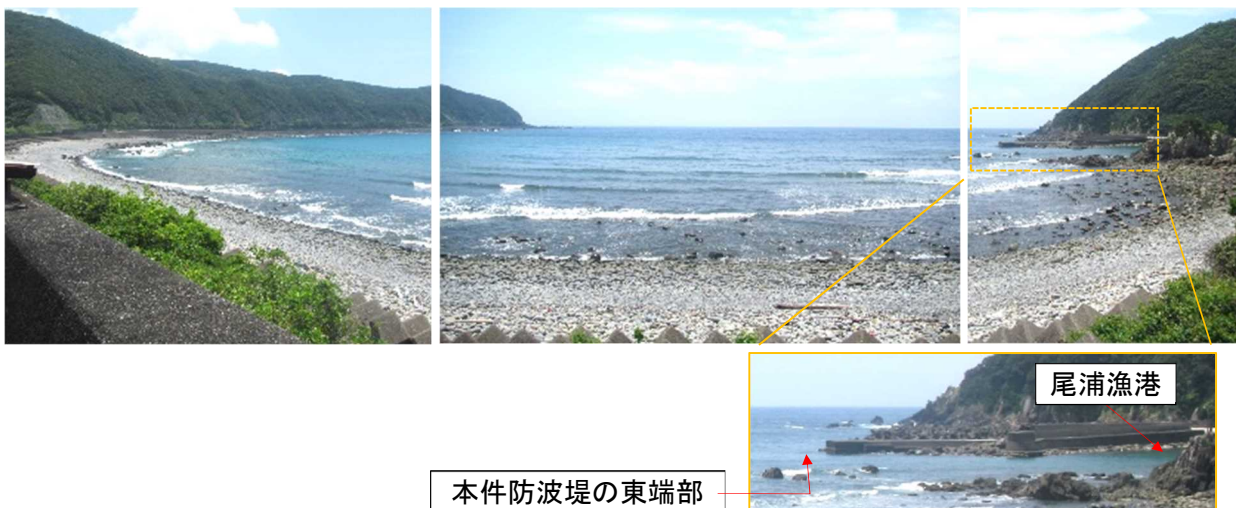
写真1 本件湾入海域（湾奥部から南方に向けて撮影）

したりすることがあり、船長はこれらを承知していた。

船長は、本事故当時、台風2号が発生していたことを把握していたが、同台風は沖縄よりも遠いフィリピン東方沖にあったので、同台風からのうねりが本件湾入海域に進入してくることはないと思っていた。

<p>再発防止策</p>	<p>今後の同種事故等の再発防止に役立つ事項として、次のことが考えられる。</p> <ul style="list-style-type: none"> ・ 小型船舶の船長は、波が高くなると予想される場合、夜間の航行は避け、日中、周囲の波を確認した上で航行の可否について判断すること。 ・ 小型船舶の船長は、南方に開いた水深の浅い海域では、台風が遠

<p>方にある場合でも、台風からの周期の長いうねりが進入して波が高まることがあるので、台風発生後は、同海域に近いナウファスの観測地点における有義波の周期も参考にして航行の可否について判断すること。</p>
--	--

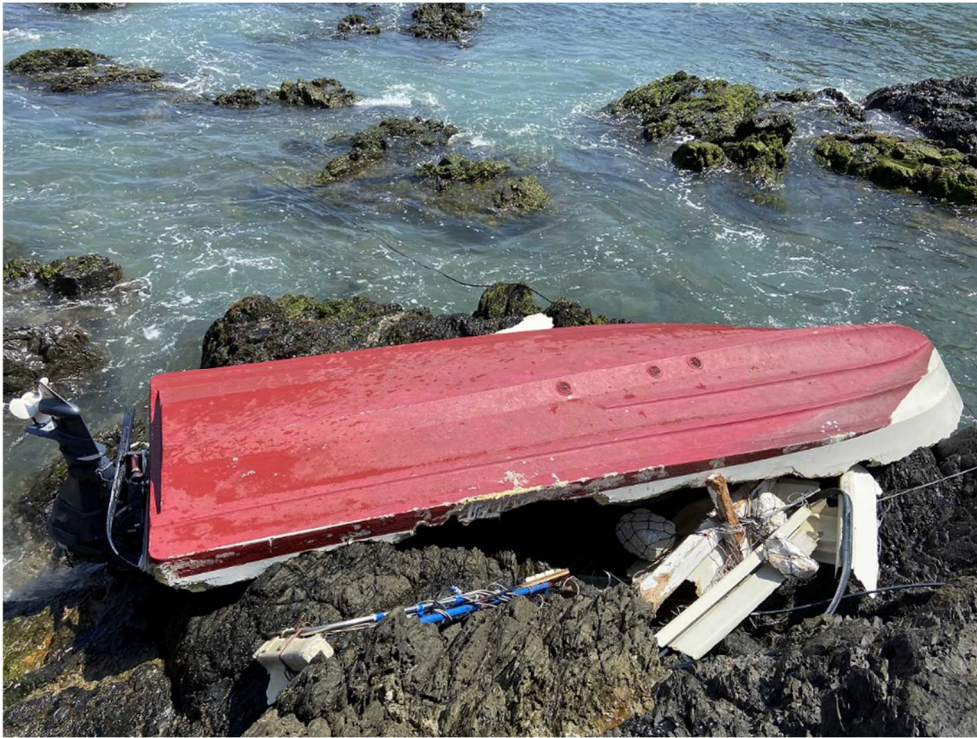
写真2 岩場で大破した本船

本船は、転覆した状態で北西方に流されて岩場に漂着した後、波に

<p>洗われて大破し、後日、破損した船体の回収が行われた。</p> <p>本事故による油の流出はなかった。</p> <p>(付図 1 事故発生場所概略図、写真 2 岩場で大破した本船 参照)</p>
<p>その他の事項</p>	<p>(1) 船長のふだんの出漁の可否判断及び操業の状況</p> <p>船長は、ふだん、出漁の可否判断を行う際、出漁前日の晩にテレビで翌日の高知県西部の波の予測情報を確認するほか、出漁当日も携帯電話で海上保安庁が提供する尾浦漁港周辺の土佐沖ノ島灯台と足摺岬灯台における風の観測情報を確認しており、これらの情報で波高 2 m 以上と予測されるか、風速 10 m/s 以上となっていた場合、出漁を中止していた。</p> <p>船長は、ふだん、夜明け前に^{とうなわ}投縄を行うと漁獲が良かったので、4 月ごろであれば、04 時 30 分ごろ出航して暗いうちに投縄を行っていた。</p> <p>(2) 船長の本事故当時の波浪に対する認識及び出漁の可否判断の状況等</p> <p>船長は、本事故当時、起床後、友人から、操業中のさんご網漁船の乗組員から沖では波が高いとの連絡があったと聞いたが、その後、30 分おきに確認した灯台の風の観測情報では風速が 10 m/s に達しておらず、また、前日の晩に確認した本事故当日の波の予測情報では波高が 1.5 m とされていたので、沿岸では、沖ほど波は高くなく、航行及び操業には支障がないと思っていた。</p> <p>船長は、本事故当時、出航前、ふだん同じ時間帯に出航していた僚船の船長 2 人と話し合い、波の状況を目視で確認できるように、ふだんよりも出航時刻を遅らせることとしたが、夜が明けきる前に投縄を行いたいと思い、僚船よりも先に、薄暗いうちに出航することとした。</p> <p>(3) 事故発生海域に関する情報等</p> <p>尾浦漁港は、北方に湾入した海域（以下「本件湾入海域」という。）の西側に位置し、同港北側から南東方に向かって築造された防波堤と、同港南側から北東方に向かって築造された本件防波堤との間に港口が形成され、本件防波堤の前面（港外側）には、波の反射を防止する機能がある消波ブロックが設置されていた。</p> <p>本件湾入海域は、太平洋に向かって開いており、一般財団法人日本水路協会発行の航海用電子参考図（new pec）によれば、湾内には 5 m と 10 m の等深線が湾の形状に沿って延びていた。</p> <p>本事故発生場所は、5 m 等深線の内側に位置していた。</p> <p>本件湾入海域では、台風が沖縄にあるような場合でも、台風によって生じた南方からのうねりが湾内に進入して波が高まったり、また、その際、本件防波堤の東端部付近でより高い波が発生</p>
