## 船舶事故調査報告書

事故種類	乗揚
発生日時	令和3年5月14日 07時30分ごろ
発生場所	石川県七尾市 <sup>ななお かのん</sup> 観音埼西方沖 能登 <sup>の</sup> 観音埼灯台から真方位285° 1,000m付近 （概位 北緯37°06.5′ 東経137°02.8′）
事故の概要	漁船第八深 <sup>ふかひき</sup> 曳丸は、西進中、浅所に乗り揚げた。 第八深曳丸は、プロペラガードの曲損等を生じた
事故調査の経過	令和3年5月19日、本事故の調査を担当する主管調査官（神戸事務所）ほか1人の地方事故調査官を指名した。 原因関係者から意見聴取を行った。
事実情報 船種船名、総トン数 船舶番号、船舶所有者等 L×B×D、船質 機関、出力、進水等	漁船 第八深曳丸、18トン TY2-1577（漁船登録番号）、深曳漁業生産組合（A社） 20.76m（Lr）×4.96m×1.55m、FRP ディーゼル機関、漁船法馬力数120、平成10年8月6日
乗組員等に関する情報	船長 35歳 二級小型船舶操縦士 免許登録日 平成24年8月10日 免許証交付日 平成29年8月7日 （令和4年8月9日まで有効） 甲板員A 35歳 二級小型船舶操縦士 免許登録日 平成24年8月24日 免許証交付日 平成29年8月7日 （令和4年8月23日まで有効）
死傷者等	なし
損傷	プロペラガードに曲損及びキールに擦過傷
気象・海象	気象：天気 晴れ、風向 南西、風力 3、視界 良好 海象：海上 平穏、潮汐 下げ潮の中央期
事故の経過	本船は、船長及び甲板員Aほか3人が乗り組み、定置網漁の作業中に生じた船体外板の損傷修理を行う目的で令和3年5月14日05時30分ごろ「七尾市七尾港の造船所」（以下「造船所A」という。）に向けて富山 <sup>ふしぎ</sup> 県伏木富山港富山区の船だまりを出航した。

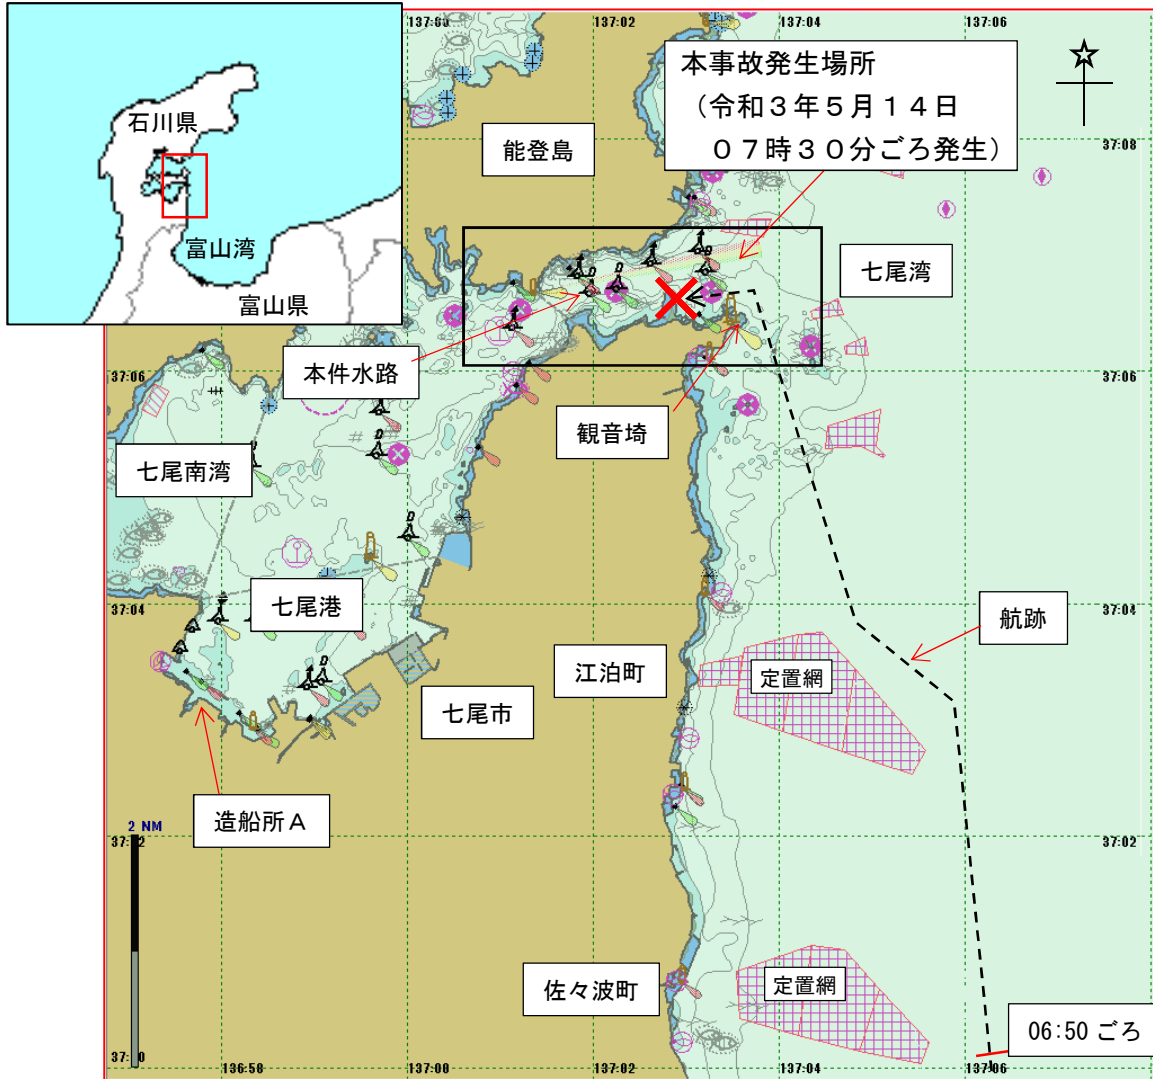
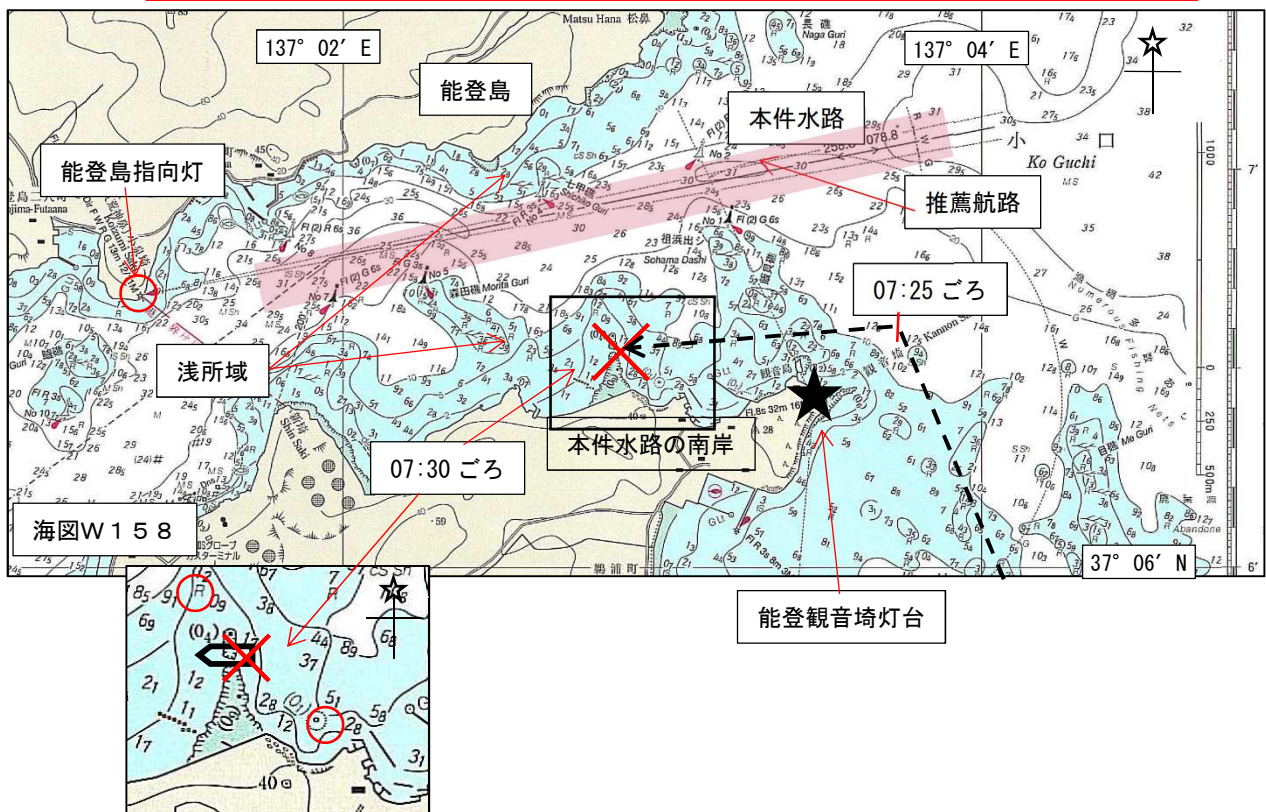
付図1 事故発生経過概略図

本船は、船長が、水深が十分にあると思い、本件水路南部の浅所域を約10knで西進していたところ、前路の水面に海藻を視認したので、機関を中立にするよう指示を出した直後、07時30分ごろ船体が静かに停船した。

<p>岸の状態は正確に把握し、浅い海域はできるかぎり遠回りして回避するよう計画を立てましょう。</p>
<p><b>分析</b></p> <p>乗組員等の関与 船体・機関等の関与 気象・海象等の関与 判明した事項の解析</p>	<p>あり なし なし</p> <p>本船は、七尾港への回航の目的で本件水路を西進中、船長が、本件水路南部に浅所が広がっていたことを知らず、本件推薦航路の南方を航行しても問題ないと思い、本件水路南部の浅所域を航行したことから、浅所に乗り揚げたものと推定される。</p> <p>船長は、ショートカットしたのちもふだん富山湾を航行する場合と比較し、陸岸から十分に離れていたことから、水深が十分にあり、本件推薦航路の南方を航行しても問題ないと思ったものと考えられる。</p> <p>A社及び本船に海図及び水路誌が準備されておらず、また、船長は、過去に七尾港への回航経験を有しており、本事故時、景色の記憶を頼りとしていたことから、本件水路南部に浅所が広がっていたことを知らなかったものと考えられる。</p> <p>甲板員Aは、操舵室で航海計器を表示していたものの、GPSプロッターに等深線が表示されることを知らず、また、船長の操船指示を信用していたことから、船長の指示に従って操船に当たっていたものと考えられる。</p>
<p><b>原因</b></p>	<p>本事故は、本船が、七尾港への回航の目的で本件水路を西進中、船長が、本件水路南部に浅所が広がっていたことを知らず、本件推薦航路の南方を航行しても問題ないと思い、本件水路南部の浅所域を航行したため、浅所に乗り揚げたものと推定される。</p>
<p><b>再発防止策</b></p>	<p>A社は、本事故後、航行する海域の海図及び水路誌を購入して航行前に必ず水路調査を行い、GPSプロッターに等深線を表示した状態で航行させることとした。</p> <p>今後の同種事故等の再発防止に役立つ事項として、次のことが考えられる。</p> <ul style="list-style-type: none"> <li>・船長は、通航経験が少ない海域を通航する場合、事前に水路調査を十分に行い、通航方法の確認及び浅所を避ける航海計画を立てておくこと。</li> <li>・船長は、本件水路を航行する際、本件推薦航路の北方及び南方に浅所が広がっていることを考慮し、本件推薦航路を航行すること。</li> <li>・船長及び操船者は、航海計器の扱いに習熟するとともに、船位の確認を行いながら操船に当たること。</li> <li>・A社は、計器の扱いに関して乗組員に教育を行うとともに、操船及び航海に関する安全マニュアルを作成すること。</li> </ul>

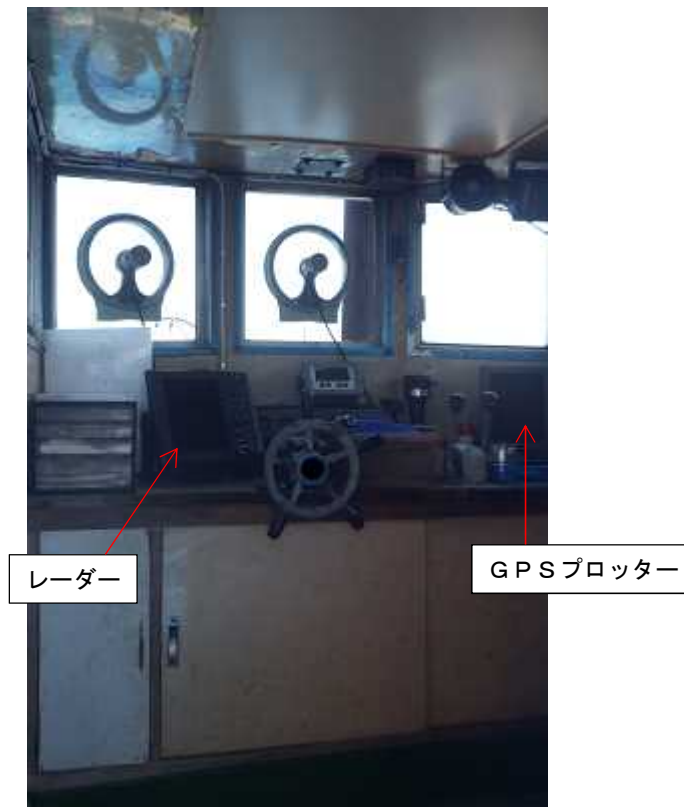
写真2 操舵室内部

甲板員Aは、舵輪の後方に立ち、手動操舵で、船長の合図を確認しながら、操舵室でレーダーを1.5海里(M)レンジで表示させ、GPSプロッター画面を縮小して観音崎を表示させて徐々に近づくにつれ、画面を拡大させて表示を切り替えていた。
