船舶事故調査報告書

船種船名 貨物船 雄正丸

事故種類 作業員負傷

発生日時 令和2年1月24日 14時34分ごろ

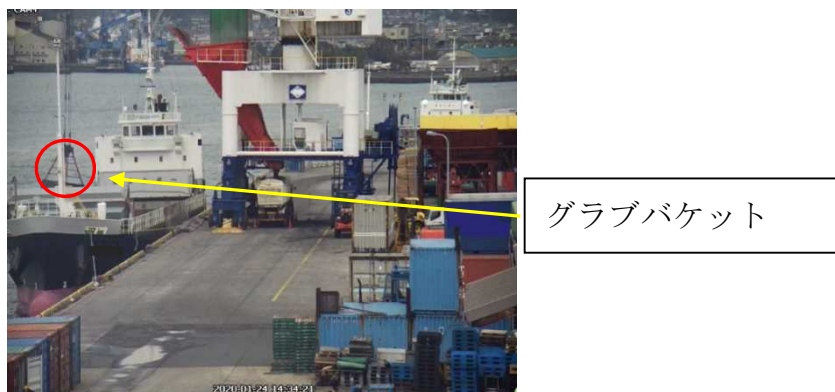
クレーン運転員Aは、グラブバケット降下停止の指示を受け、ジブ操作レバー及び本件操作レバーを中立とした後、同バケットが金属に当たったような音を聞き、グラブバケットの巻き揚げ操作をしてその音の方向を確認したところ、合図者が本船の右舷上甲板通路で倒れているのを認め、その旨を携帯電話でC社担当者に伝えた。(写

写真1 事故当時のグラブバケットの状況

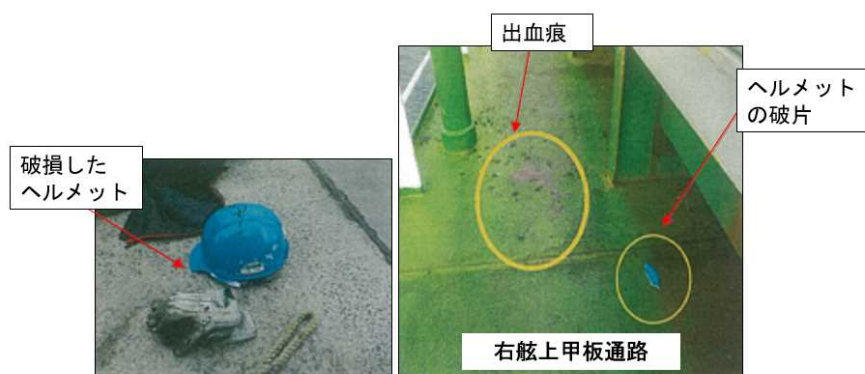
写真2 事故当時の本船右舷上甲板通路の状況等

合図者は、起き上がって本船左舷船尾部の昇降口まで歩いて救助を求め、救急車で山口県周南市内の病院に搬送され、頭蓋骨骨折等と診断された。

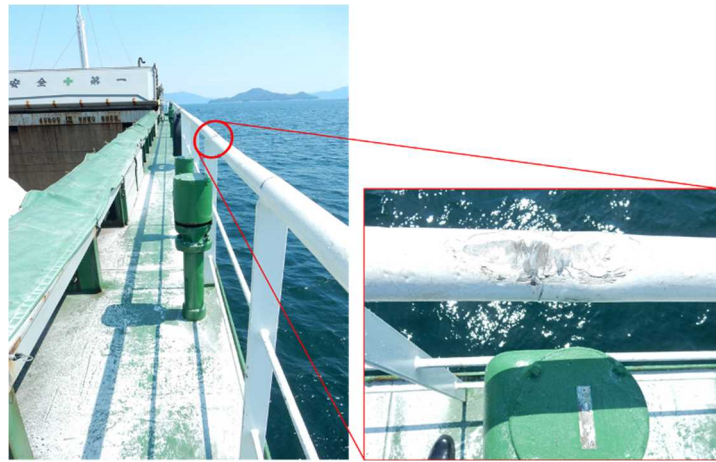
航海士及びクレーン運転員Aの口述によれば、本船右舷中央部の手すりに凹損を生じた。(写真3参照)

写真3 右舷中央部手すりに重量物が当たった痕跡

2.3から、本船は、右舷中央部の手すりに凹損を生じたものと考えられる。

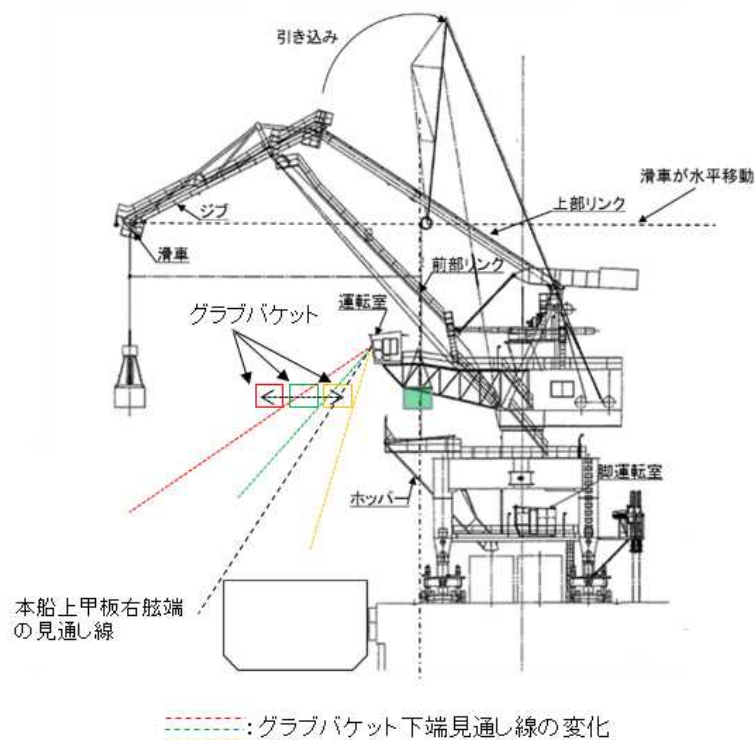
図4 グラブバケットの見通し線の変化

クレーン運転員Aは、その際にグラブバケットの下端と、本船の上甲板右舷端などの構造物との関係を見て、グラブバケットが本船の中央線上か、右舷側または左舷側に寄っているかどうかの判断をしていた。（図4参照）

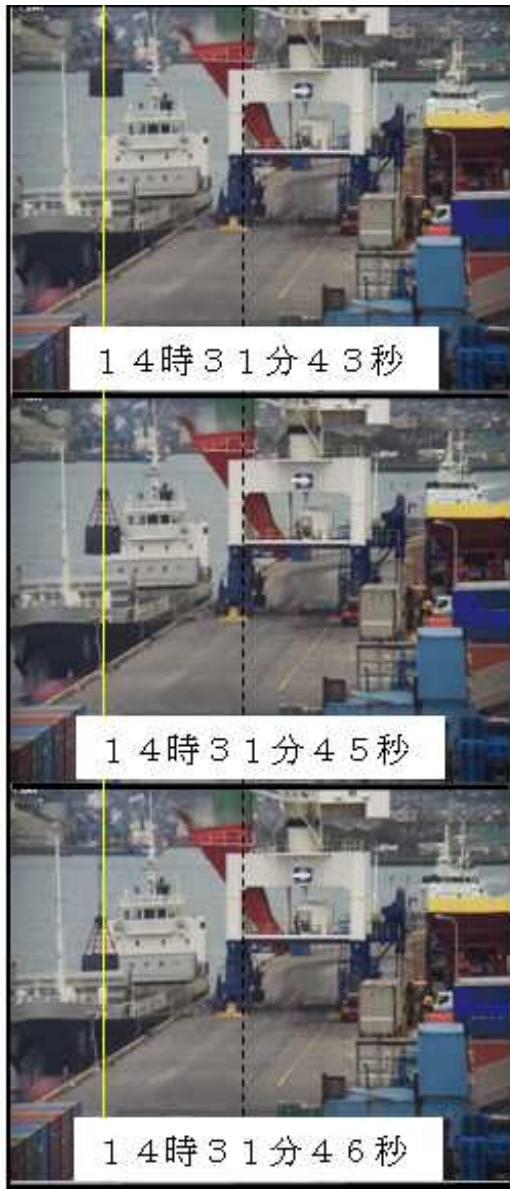
- ① グラブバケットは、下端が本船上甲板通路から約10m上方の高さでは、その前の降下経路と比べてほぼ同じ位置（作業半径）であり、吊下ワイヤとの接続部（以下「本件接続部」という。）が本船の中央線直上付近であった。
- ② グラブバケットは、下端が本船上甲板通路から約5m上方の高さでは、本件接続部が本船の中央線から本船の右舷側（沖側）約2mの位置であった。
- ③ グラブバケットは、14時34分21秒ごろ本体沖側下端が右舷上甲板通路付近で、本件接続部が本船の中央線から約4m沖側の位置にあり、上方の吊下ワイヤが約2°、グラブバケット本体が約8°岸壁側に傾いた状態（沖側に振れた状態）であった。

写真6 本事故前のグラブバケットの降下の動き

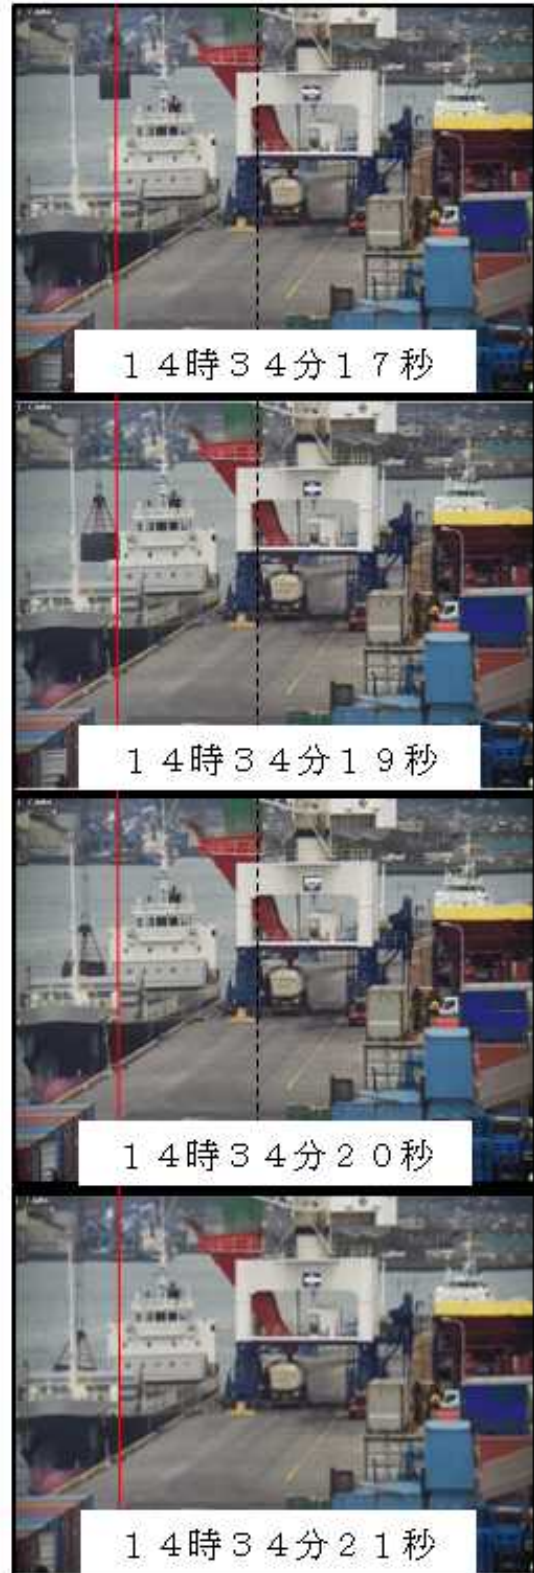
写真7 本事故時のグラブバケットの降下の動き

- (4) グラブバケットは、14時34分21秒ごろ上甲板通路とほぼ同じ高さで降下が停止するとともに、ジブが停止したものの、振れが止まっていたグラブバケットが慣性力により、右舷上甲板通路の方に振れ、吊したワイヤが約 2° 、グラブバケットが約 8° 岸壁側に傾き、右舷上甲板通路の手すりに当たるとともに合図者に当たったものと考えられる。

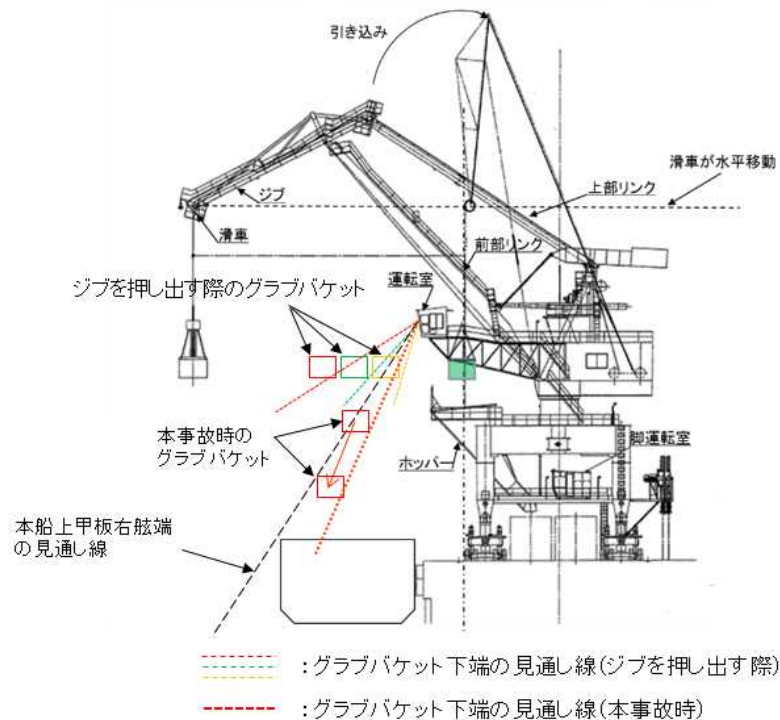
(3) クレーン運転員Aは、本事故時、グラブバケットが沖側に向かって離れながら降下していたので、グラブバケットの下端の見通し線が、本船の上甲板右舷端などの構造物に対して、視覚上ほとんど変化のない状況であった。

図5 本事故時のグラブバケットの見通し線の状況

しかしながら、本事故時、クレーン運転員Aは、グラブバケットを、ジブで押し出ししながら、巻き出して降下させていたことから、視覚上、グラブバケット下端などの見通し線の変化がほとんどなく、遠近感のみでグラブバケットが右舷上甲板通路の方に接近している状態を認識しなければならない状況であったものと考えられる。
