## 船舶事故調査報告書

事故種類	衝突（灯浮標）
発生日時	令和2年8月15日 23時15分ごろ
発生場所	愛媛県松山市波妻 <sup>はづま</sup> ノ鼻西方沖 波妻ノ鼻灯台から真方位259° 1.4海里（M）付近 （概位 北緯33° 59.7′ 東経132° 44.3′）
事故の概要	貨物船MAPLE OCEAN <sup>メープル オーシアン</sup> は、南南西進中、灯浮標に衝突した。 MAPLE OCEAN は、右舷船尾部外板に灯浮標の塗料が付いた擦過痕を生じ、また、灯浮標は、上部突起物に折損を生じた。
事故調査の経過	令和2年9月30日、本事故の調査を担当する主管調査官（広島事務所）ほか1人の地方事故調査官を指名した。 原因関係者から意見聴取を行った。
事実情報 船種船名、総トン数 船舶番号、船舶所有者等 L×B×D、船質 機関、出力、進水等	貨物船 MAPLE OCEAN（マーシャル諸島共和国籍）、17,019トン 9624172（IMO番号）、BRIGHT CARRIER S.A.（船舶所有者）、菅原汽船株式会社（船舶管理会社） 169.37m×27.20m×13.60m、鋼 ディーゼル機関、4,970kW、2012年8月24日
乗組員等に関する情報	船長（ミャンマー連邦共和国籍） 46歳 締約国資格受有者承認書 船長（マーシャル諸島共和国発給） 交付年月日 2018年10月2日 （2021年12月13日まで有効） 水先人A 70歳 内海水先区一級水先人水先免状 免許年月日 平成18年1月23日 免状交付年月日 平成31年1月17日 有効期間満了日 令和4年1月22日
死傷者等	なし
損傷	本船 右舷船尾部外板に擦過痕 灯浮標 マーキング装置ペイント噴出突起に折損
気象・海象	気象：天気 晴れ、風向 北東、風力 2、視界 良好 海象：海上 平穏、潮汐 上げ潮の中央期、潮流 西南西流約1.0ノット（kn）

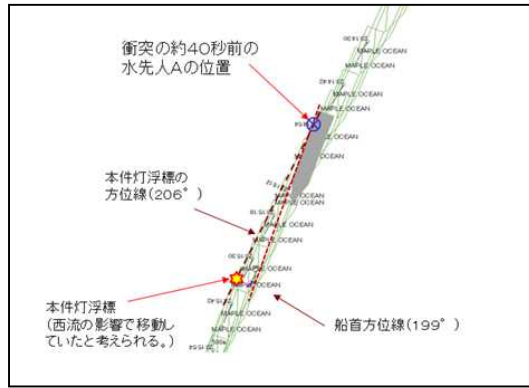
図1 衝突の40秒前の本件灯浮標の方位線の状況

<p>するように要請があり、16日00時32分ごろ伊予灘第8号灯浮標の南方沖で主機を停止して漂泊を開始した。</p> <p>船長及び水先人Aは、右舷船尾部外板に、本件灯浮標の塗料が付いた擦過痕が確認されたので、本船が23時15分ごろ本件灯浮標に衝突したことを知った。</p> <p>(付図1 航行経路図、付表1 本船のAIS記録(抜粋)、写真1 本船の損傷状況、写真2 本件灯浮標の損傷状況 参照)</p>
<p><b>その他の事項</b></p>	<p>水先人Bは、本船乗船後、船長に、パイロットインフォメーションカードを用いて、出港から福岡県北九州市部埼までの航海計画を説明し、了承された。</p> <p>船長は、本事故時、本件灯浮標と本船との距離が十分ではないと思っていたものの、衝突せずに通過できると思い、自らの操船指揮により、避航する措置を採らなかった。</p> <p>水先人Aは、左転の前、本船の対地速力がそれほど速くなく(対水速力よりも約0.2kn増加)、潮流が弱いと思っていたので、左転中、本件灯浮標が右舷方に変った後、そのまま約10m離れて通過できると思っていたが、不測の潮流を受け、本件灯浮標の方に圧流されたと思った。</p> <p>AISデータにより算出された本事故当時の本船付近の潮流は、左転開始直前(23時13分ごろ)が西南西方向に約1.0knで、左転終了後(23時19分ごろ)が西南西方向に約0.9knであり、左転開始前の約3分間で約0.7kn増加していた。</p> <p>操舵手は、本事故前の操舵の状況は明確には覚えていなかったが、通常、転舵時に次の針路を指示された際には、小さな舵角を使用して船首が振れすぎないように早めに舵を戻していた。</p> <p>AISデータによれば、本船は、本事故前、23時12分ごろ左転を開始し、15分ごろから約30秒間、船首方位が199~198°であり、ほとんど針路が変わらない状態で航行していた。</p> <p>また、AISデータをもとに計測した値によれば、水先人Aが、衝突の約40秒前に本件灯浮標を見た方位は、右舷方に約7°であった。(図1参照)</p>

本船は、安芸灘南東部の推薦航路線に沿って南西進中、西南西流約1.0knの潮流のある状況下、水先人Aが、左転しながら本件灯浮標の南東方を通航しようとした際、本件灯浮標が右舷船首方に約7°変わった後、潮流が弱く、そのまま本件灯浮標と約10m離れて通過できると思い、ほぼ同じ針路で航行を続けたことから、圧流されて右舷舷側が本件灯浮標に接近し、急いで右舵15°として避けようとしたものの間に合わず、本件灯浮標に衝突したものと考えられる。
