## 船舶事故調査報告書

事故種類	乗揚
発生日時	令和2年10月21日 08時10分ごろ
発生場所	香川県直島町京ノ上 <small>なおしま きょうのじょうろう</small> 藪島北方沖 京ノ上藪島灯台から真方位346° 910m付近 （概位 北緯34° 29.8′ 東経133° 58.9′）
事故の概要	交通船あさかぜは、西北西進中、洗岩に乗り揚げた。 あさかぜは、プロペラ等の曲損を生じた。
事故調査の経過	令和2年12月11日、本事故の調査を担当する主管調査官（広島事務所）ほか1人の地方事故調査官を指名した。 原因関係者から意見聴取を行った。
<b>事実情報</b> 船種船名、総トン数 船舶番号、船舶所有者等 L×B×D、船質 機関、出力、進水等	交通船 あさかぜ、5トン未満 281-38786香川、香川県香川郡直島町 11.40m×3.18m×0.98m、FRP ディーゼル機関、331kW、平成14年2月
乗組員等に関する情報	船長 71歳 一級小型船舶操縦士・特殊小型船舶操縦士・特定 免許登録日 昭和49年10月25日 免許証交付日 令和元年5月20日 （令和6年6月11日まで有効）
死傷者等	なし
損傷	プロペラ、プロペラ軸及び舵軸に曲損
気象・海象	気象：天気 晴れ、風向 北、風速 約1.8m/s、視界 良好 海象：海上 平穏、潮汐 低潮期、潮高 約32cm（宇野）
事故の経過	本船は、船長が1人で乗り組み、同乗者1人を香川県直島町屏風島 <small>びょうぶ</small> に送る目的で、令和2年10月21日07時50分ごろ、同島に向け香川県直島港の係留場所を出航した。 船長は、出航前に同乗者から直島町家島 <small>いえ</small> （通称：えじま）、直島町局島 <small>つぼね</small> 、京ノ上藪島の東方（以下「東方経路」という。）を經由して航行してほしいとの申し出があり、同経路を航行することとした。 船長は、操舵室右舷側の操縦席に腰を掛け、同乗者を左舷側の座席に腰を掛けさせ、GPSプロッターを起動し、約20ノットの対地速力で、手動操舵により航行していた。

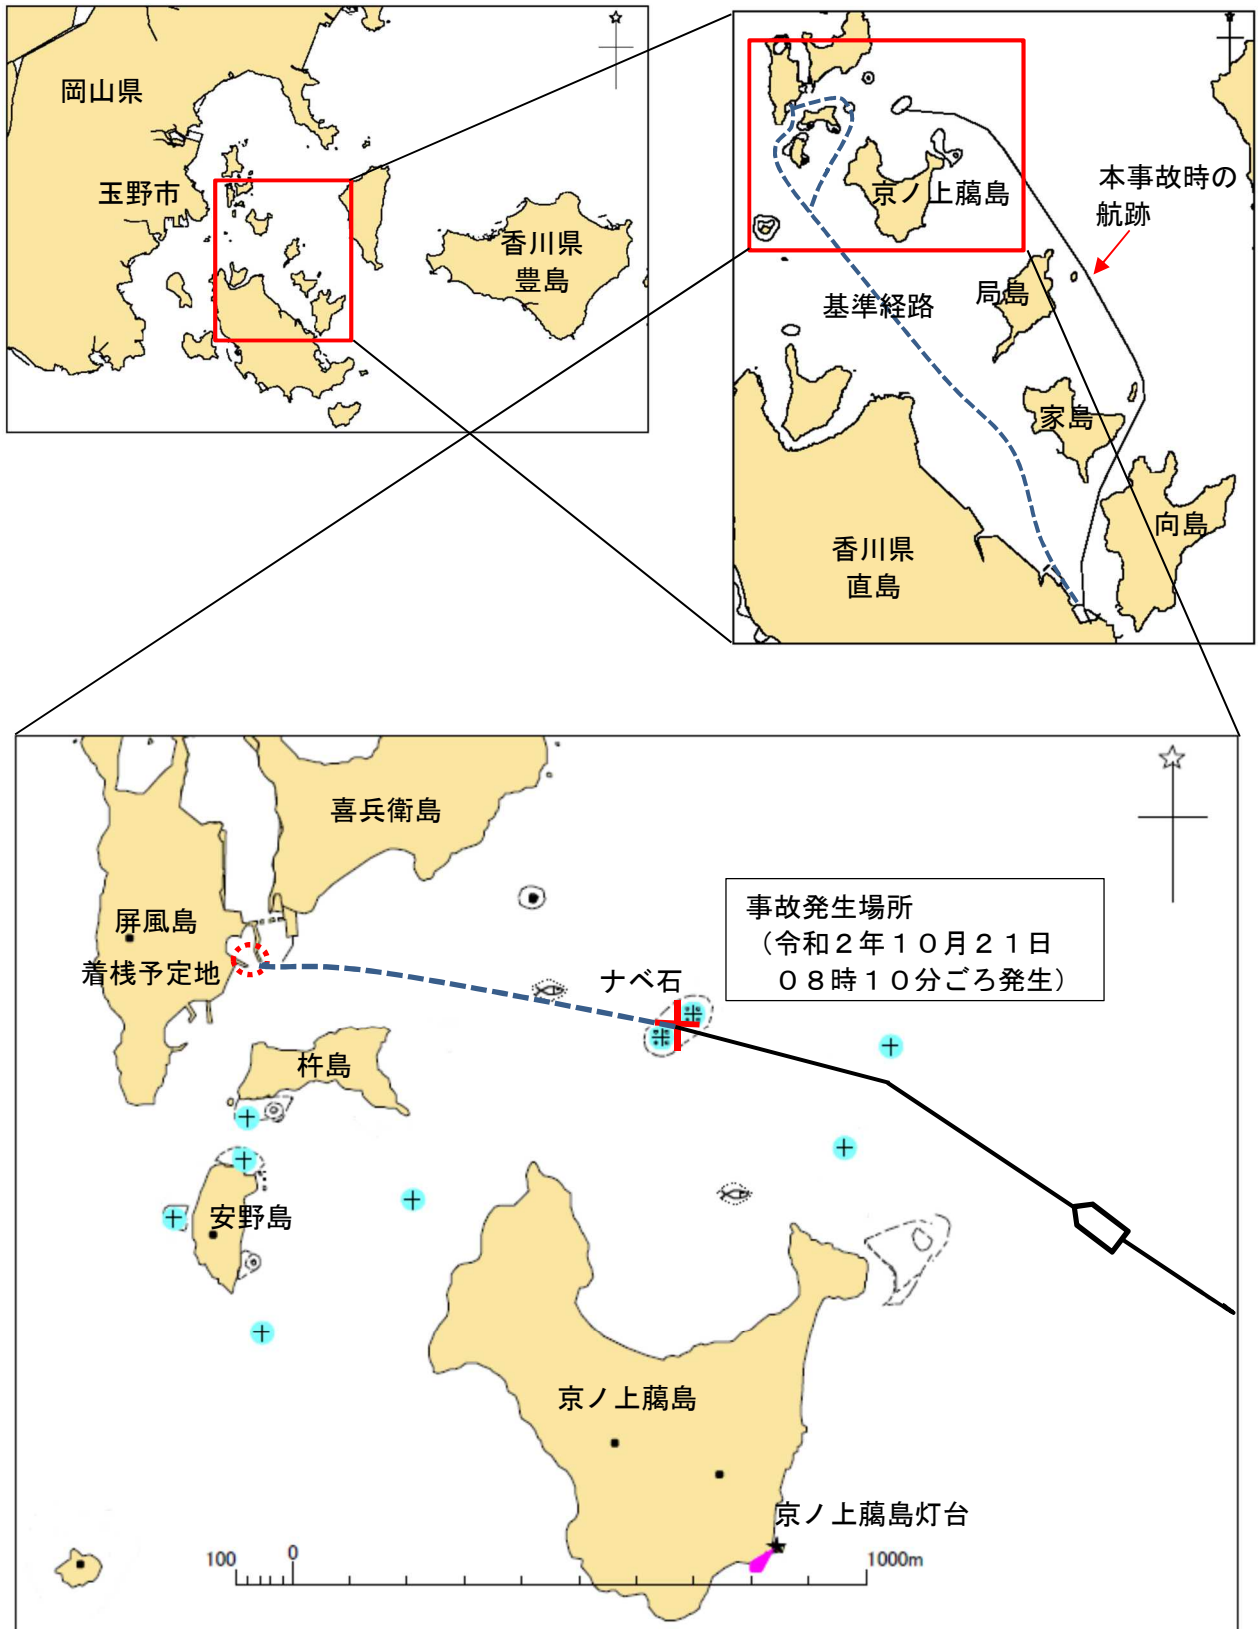
付図1 事故発生経過概略図

<p>船長は、京ノ上蔭島の北東方沖で本船の針路を着棧予定地である屏風島南東岸の棧橋に向けて北北西進を開始して間もなく、08時10分ごろ、ナベ石と称する洗岩（以下「本件岩」という。）に乗り揚げて通過した。</p> <p>船長は、直島町役場（以下「町役場」という。）に本事故の報告を行った。</p> <p>本船は、町役場が依頼した屏風島の住民の船により同島の棧橋までえい航された。</p> <p>（付図1 事故発生経過概略図、写真1～3参照）</p>
その他の事項	<p>本船の喫水は、船首約0.50m、船尾約1.20mであった。</p> <p>本船は、町所有の交通船であり、救急患者の輸送、直島以外の離島住民の送迎等の直島町長が必要と認めた場合に使用されていた。</p> <p>船長は、本船の船長として約11年の乗船経験があり、主に月の後半に本船の管理及び運航を行っていた。</p> <p>船長は、以前に約3回支障なく東方経路を航行したことを思い出し、本事故時も同様に航行できるものと思っていた。</p> <p>同乗者は、町役場より有害鳥獣駆除を委託されており、家島、局島、京ノ上蔭島の東岸のイノシシの生息状況について、確認をしようと思い、東方経路の航行を依頼した。</p> <p>船長は、京ノ上蔭島北方に暗礁があることを聞いたことがあったが、海図等で水路調査を行ったことがなく、本件岩の正確な場所を把握しておらず、漠然と京ノ上蔭島北方の陸岸寄りにあるものと思っており、同島を離して航行すれば安全に通過できると思っていた。</p> <p>船長は、GPSプロッターで浅所を確認しながら航行する習慣がなく、また、画面に表示された+のマークが暗岩を示していることを知らなかった。</p> <p>船長は、本船船室内の客席下格納庫に備えられていた紙海図を見たことがあったが、詳細に暗岩等の位置を確認したことはなかった。</p>
分析	<p>乗組員等の関与 あり</p> <p>船体・機関等の関与 なし</p> <p>気象・海象等の関与 なし</p> <p>判明した事項の解析</p> <p>本船は、京ノ上蔭島北方沖を航行中、船長が、過去に東方経路を目視で支障なく航行できたことを思い出し、同島を離して航行すれば安全に通過できると思い、目視のみで針路を屏風島南東岸の棧橋に向けて航行したことから、本件岩上を通過することとなり、本件岩に乗り揚げたものと考えられる。</p>
