船舶事故調査報告書

令和3年11月24日
 運輸安全委員会（海事専門部会）議決
 委員 佐藤 雄二（部会長）
 委員 田村 兼吉
 委員 岡本 満喜子

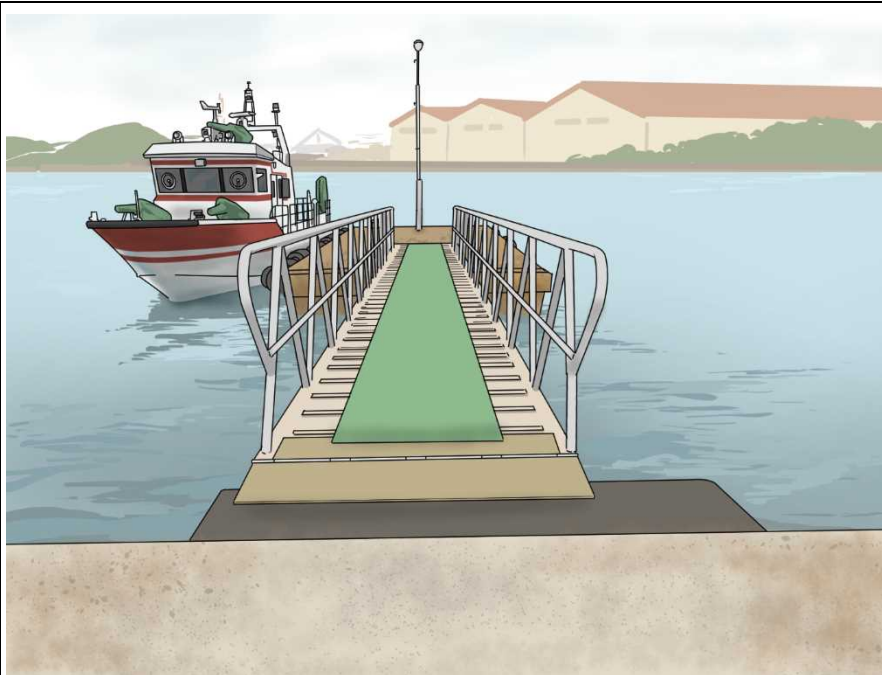
図1 専用棧橋に左舷着けで係留中のB船（イメージ）

<p>事故の経過</p>	<p>海象：海上 平穏、潮汐 上げ潮の中央期</p> <p>A船は、船長Aほか3人が乗り組み、スクラップ約1,020tを積載し、令和3年7月5日17時10分ごろ岡山県倉敷市水島港^{くらしき}に向け、福山港の一文字岸壁を出航した。</p> <p>船長Aは、1.0海里レンジに設定したレーダー及びGPSプロッターを起動し、操舵スタンドの前に立って単独の船橋当直に当たり、船首を福山港分岐第3号灯浮標（以下「3号灯浮標」という。）に向け、約6～7ノットの対地速力で、手動操舵により南進していた。</p> <p>船長Aは、周囲に航行の支障となる船舶がいなかったこと、水島港までの航海時間が約1時間30分と短かったこと、次の変針予定場所まで時間に余裕があると思ったこととで、早めにA₁社宛ての報告をFAX送信で行うこととし、自動操舵に切り替えて船橋内左舷後部の海図台に向かった。</p> <p>船長Aは、海図台の前で船尾方を向いて立ち、メモを見ながらFAX番号をダイヤルし、動静報告書及び残油報告書の2枚のFAX送信を開始した。</p> <p>船長Aは、1枚目のFAX送信を終えて前方を振り返って見たところ、前面の窓越しに、左舷船首方至近に迫った3号灯浮標を認め、慌てて操舵スタンドの前に移動し、手動操舵に切り替えて右舵を取った後、左舵一杯を取った。</p> <p>船長Aは、3号灯浮標を左舷側に見て通過した後、B組合の専用棧橋（以下「専用棧橋」という。）に係留中のB船を認め、主機を全速力後進したものの、A船が左転を続け、17時25分ごろ東方を向いたA船の船首部がB船の右舷船尾部に衝突した。</p> <p>船長Aは、携帯電話で海上保安庁に本事故発生 of 通報を行うとともにA₁社及びA₂社に同旨の連絡を行った。</p> <p>B船は、3日11時40分ごろ専用棧橋に船首を南方に向けて左舷着けで係留し、乗組員全員が下船していたところ、5日17時25分ごろA船と衝突した。（図1参照）</p>
--------------	--

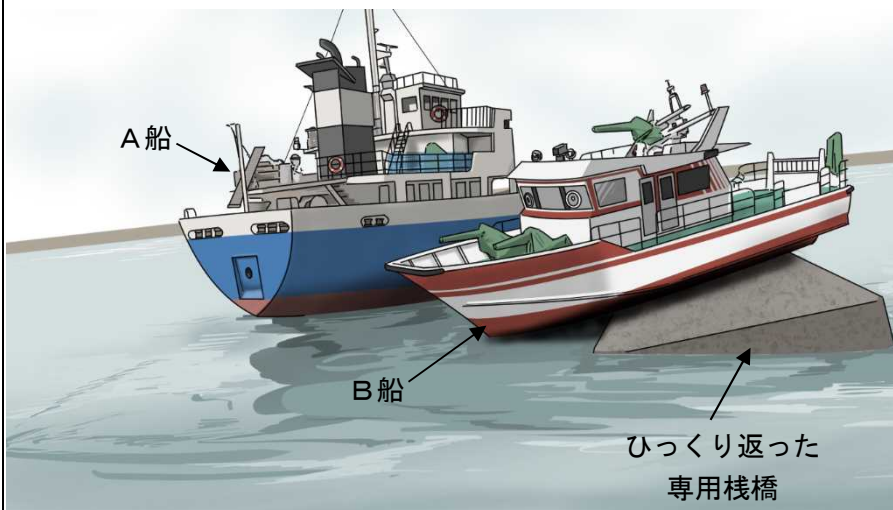
図2 ひっくり返った専用棧橋に乗り揚がったB船（イメージ）

B組合の担当者は、専用棧橋の近くにある事務所内で大きな音を聞き、音のした方向を見るとA船がB船を引きずりながら前進し、ひっくり返った専用棧橋にB船が乗り揚がるところを認めた。（図2参照）

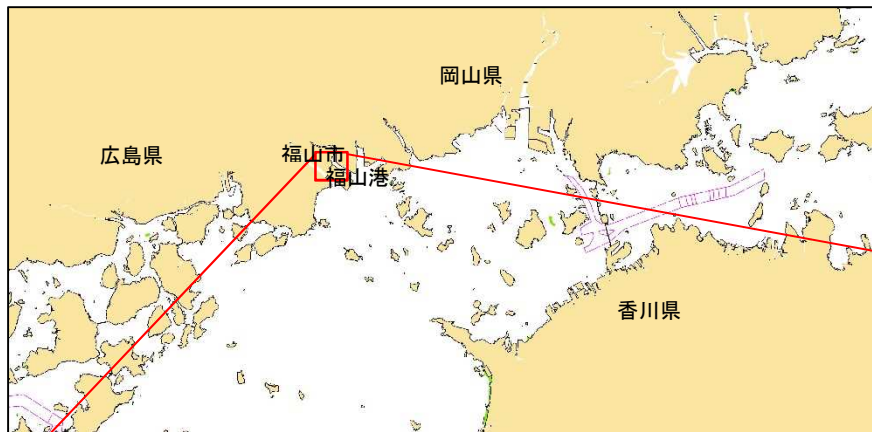
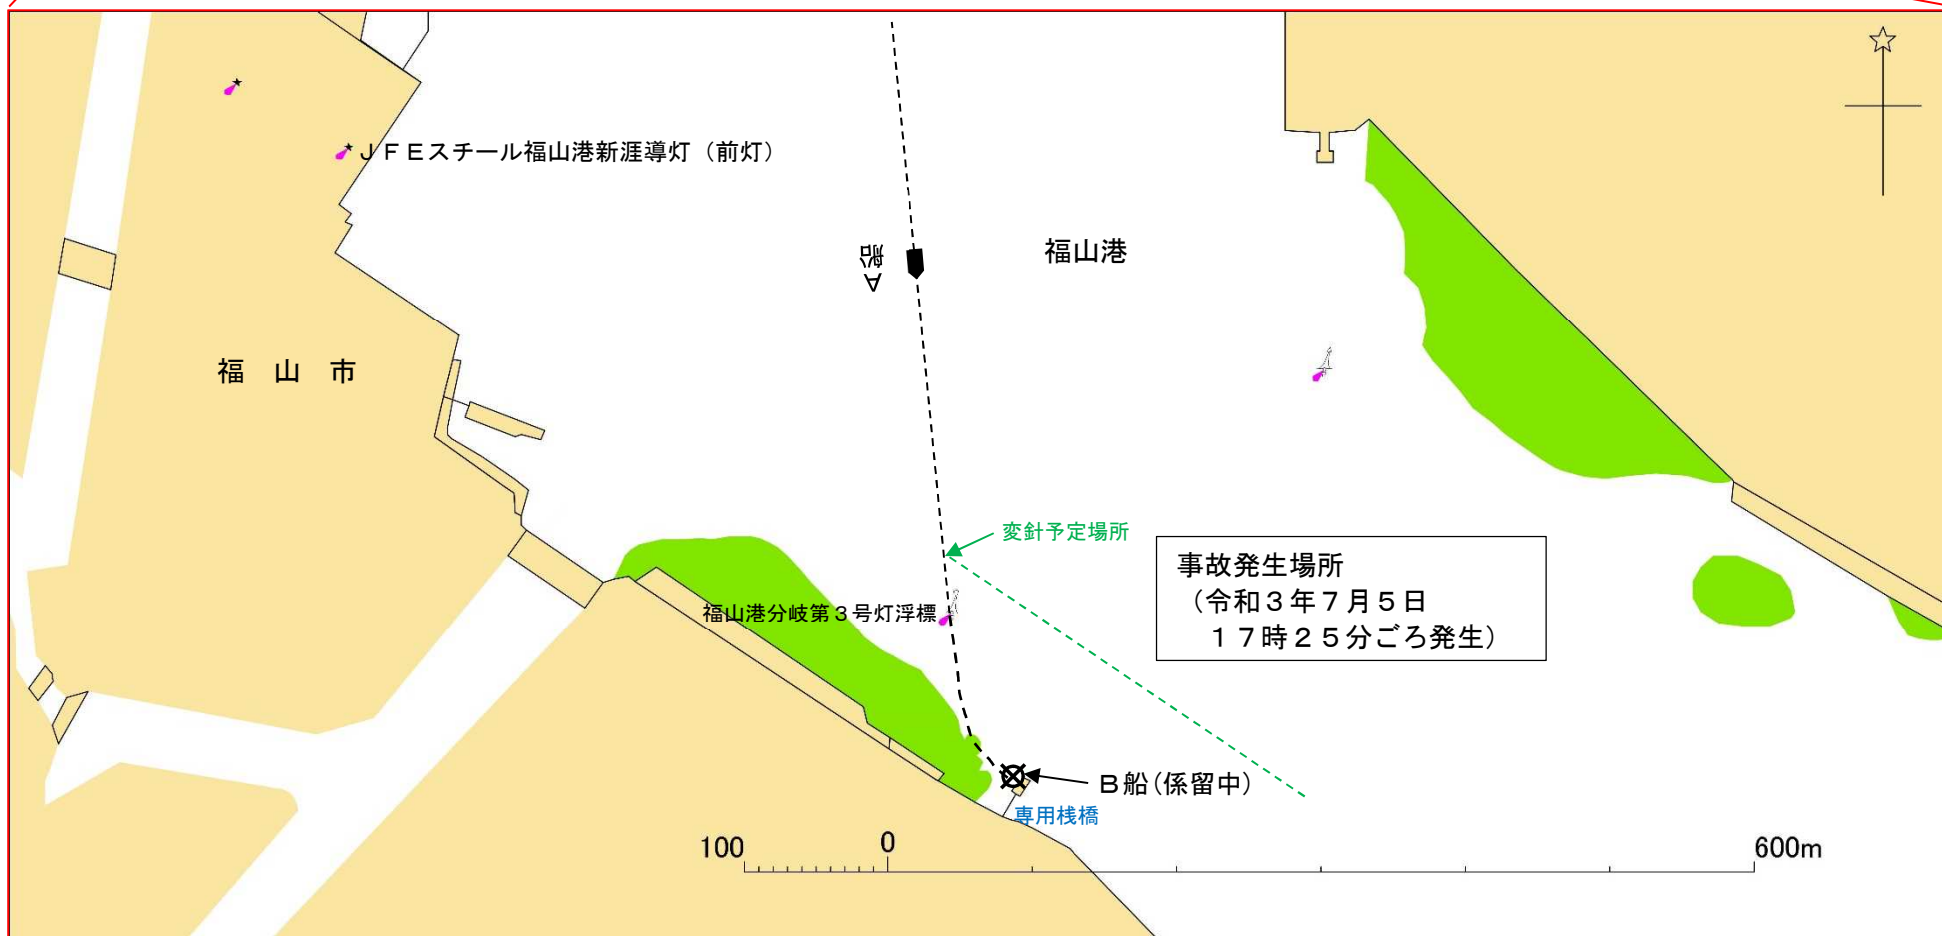
付図1 事故発生経過概略図

<p>船長Aは、別の船ではふだん報告書1枚の送信を短縮ダイヤルで行っており、所要時間が約1～2分で済んでいたが、本事故当時、A船のFAX送信機に不慣れであったこともあり、また、短縮番号を知らなかったこともあってFAX送信に予想以上の時間が掛かり、約5～6分の時間を要してしまったと本事故後に思った。</p>
<p>分析</p> <p>乗組員等の関与 船体・機関等の関与 気象・海象等の関与 判明した事項の解析</p>	<p>A あり、B なし A なし、B なし A なし、B なし</p> <p>A船は、福山港の一字岸壁南南東方沖において、3号灯浮標に向かう針路で南進中、単独で船橋当直中の船長Aが、船橋内左舷後部の海図台の前で船尾方を向いて立ち、FAX送信を行いながら航行を続けたことから、変針予定場所を通過したことに気付かず、目前に迫った3号灯浮標を左舵一杯で避けた後、左転を続けたA船が専用棧橋に係留中のB船に衝突したものと推定される。</p> <p>船長Aは、周囲に航行の支障となる船舶がいなかったこと、水島港までの航海時間が約1時間30分と短かったこと、次の変針予定場所まで時間に余裕があったこと、早めに運航者宛ての報告を行うこととし、FAX送信を行っていたものと考えられる。</p> <p>B船は、専用棧橋において、乗組員全員が下船し、無人の状態に係留中、A船と衝突したものと推定される。</p>
<p>原因</p>	<p>本事故は、福山港の一字岸壁南南東方沖において、A船が3号灯浮標に向かう針路で南進中、B船が専用棧橋に係留中、船長Aが船橋内左舷後部の海図台の前で船尾方を向いて立ち、FAX送信を行いながら航行を続けたため、変針予定場所を通過したことに気付かず、目前に迫った3号灯浮標を左舵一杯で避けた後、左転を続けたA船がB船に衝突したものと推定される。</p>
<p>再発防止策</p>	<p>A₁社及びA₂社は、本事故後、次のとおり改善策を講じた。</p> <ul style="list-style-type: none"> ・所属の各船舶に対して本事故の発生状況と注意喚起文書を送付するとともに訪船指導を行う。 ・FAX送信などの作業は、船橋当直者以外の者に行わせる。 <p>今後の同種事故等の再発防止に役立つ事項として、次のことが考えられる。</p> <ul style="list-style-type: none"> ・船橋当直者は、単独で航行中、港内等の狭い海域で、FAX送信など操船以外の作業を行わないこと。 ・船橋当直者は、変針予定場所を通過しないよう、常時、適切な見張りを行うとともに船位の確認を行うこと。

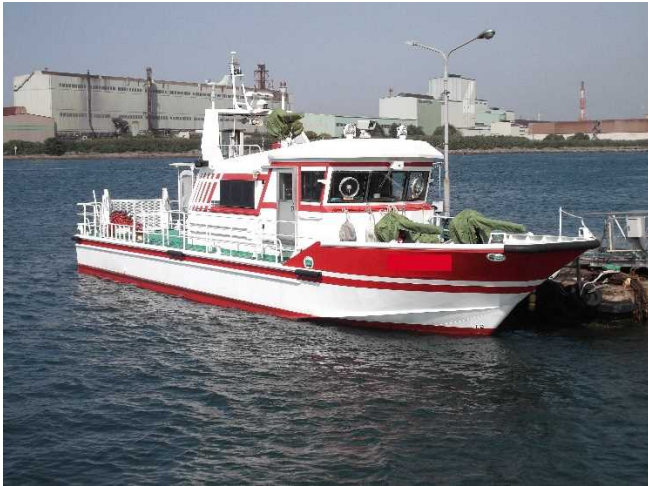
写真1 専用棧橋に係留中のB船

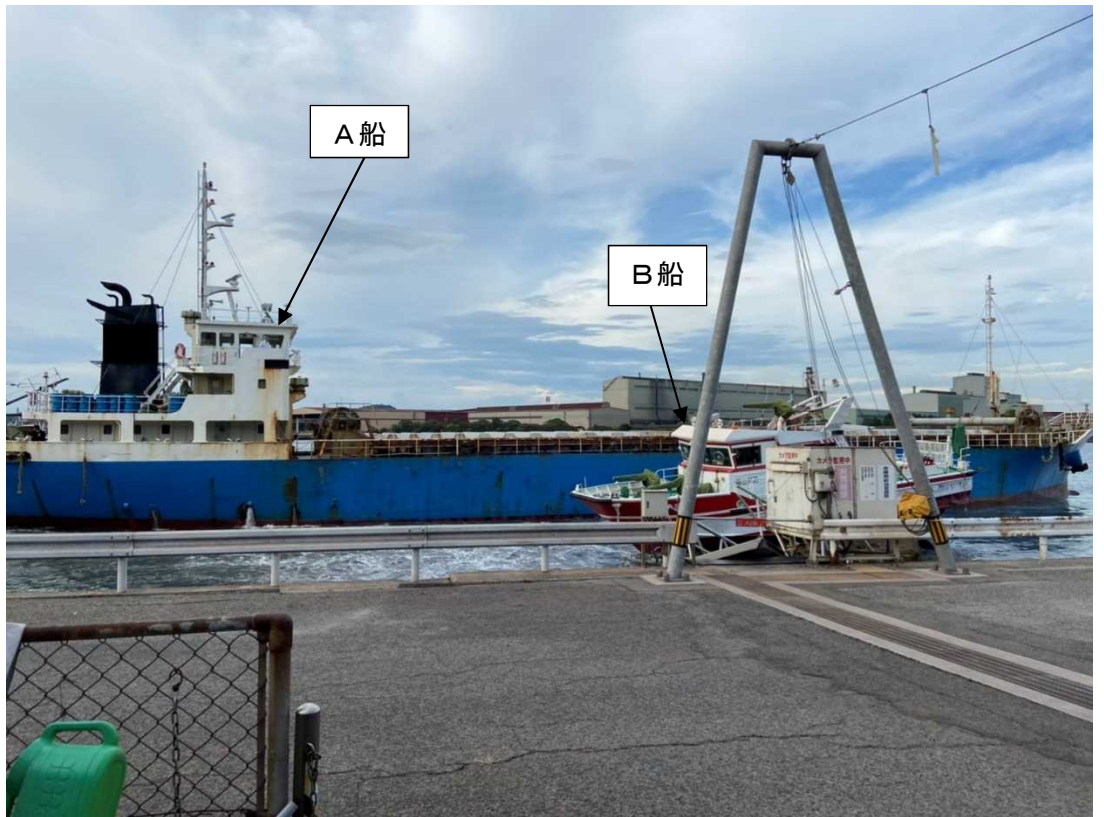
事故種類	衝突
発生日時	令和3年7月5日 17時25分ごろ
発生場所	福山港の一字岸壁南南東方沖 JFEスチール福山港新涯導灯（前灯）から真方位133°640m付近 （概位 北緯34°27.3′ 東経133°24.8′）
事故の概要	貨物船 ^{てんしょう} 第一天照丸は、航行中、また、高速消防救急艇兼交通船ふくやまは、棧橋に係留中、第一天照丸がふくやまに衝突した。 第一天照丸は、船首部外板等に擦過傷を生じ、また、ふくやまは、右舷船尾部外板に破口を伴う凹損を生じ、棧橋等の圧壊等を生じた。
事故調査の経過	令和3年7月7日、本事故の調査を担当する主管調査官（広島事務所）ほか1人の地方事故調査官を指名した。 原因関係者から意見聴取を行った。
事実情報 船種船名、総トン数 船舶番号、船舶所有者等 L×B×D、船質 機関、出力、進水等	A 貨物船 第一天照丸、498トン 134850、蛭子海運有限会社（船舶所有者）、明港汽船株式会社（船舶借入人、A ₁ 社）、トクヤマ海陸運送株式会社（運航者、A ₂ 社） 75.43m×12.00m×7.00m、鋼 ディーゼル機関、735kW、平成7年1月20日 B 高速消防救急艇兼交通船 ふくやま、19トン 273-11530広島、福山地区消防組合（B組合） 19.35m×4.20m×2.00m、軽合金 ディーゼル機関2基、1,220kW（合計）、平成15年3月
乗組員等に関する情報	A 船長A 81歳 四級海技士（航海） 免許年月日 平成4年11月19日 免状交付年月日 平成29年8月25日 免状有効期間満了日 令和4年11月18日
死傷者等	なし
損傷	A 船首部外板及び右舷船首部外板に擦過傷 B 右舷船尾部外板に破口を伴う凹損、棧橋等の圧壊等
気象・海象	気象：天気 晴れ、風向 南南西、風速 約2.9m/s、視界 良好

写真2 A船と衝突したB船

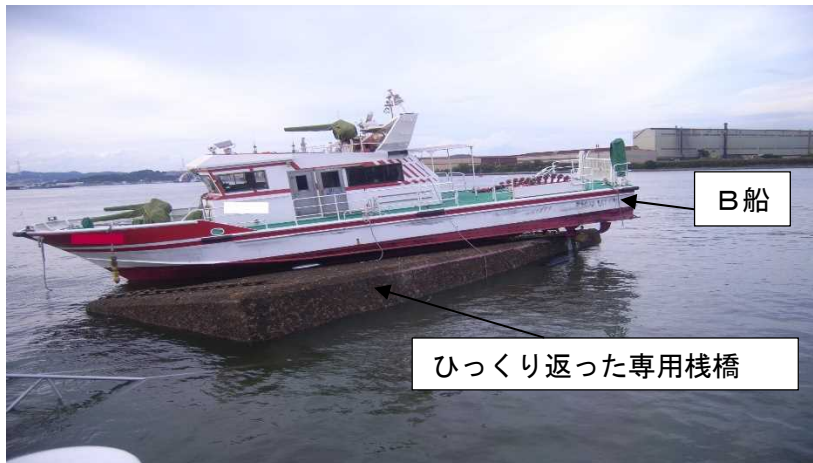
写真3 ひっくり返った専用棧橋に乗り揚げられた状態のB船
