船舶事故調査報告書

事故種類	乗組員死亡
発生日時	不明（令和2年6月15日 23時18分ごろ～16日05時00分ごろの間）
発生場所	不明（長崎県壱岐市名島南方沖～北東方沖の間）
事故の概要	漁船祐生丸は、揚錨中、船長が落水して死亡した。
事故調査の経過	令和2年6月24日、本事故の調査を担当する主管調査官（門司事務所）ほか1人の地方事故調査官を指名した。 原因関係者からの意見聴取は、本人が本事故で死亡したため、行わなかった。
事実情報 船種船名、総トン数 船舶番号、船舶所有者等 L×B×D、船質 機関、出力、進水等	漁船 祐生丸、4.9トン SA3-24167（漁船登録番号）、個人所有 11.87m (Lr) × 2.63m × 0.84m、FRP ディーゼル機関、279kW（動力漁船登録票による）、平成6年7月20日
乗組員等に関する情報	船長 71歳 一級小型船舶操縦士・特殊小型船舶操縦士・特定 免許登録日 昭和50年8月19日 免許証交付日 平成27年9月14日 (令和3年2月13日まで有効)
死傷者等	死亡 1人（船長）
損傷	左舷船首部防舷材（一部）に破損
気象・海象	気象：天気 晴れ、風向 南西、風速 約8m/s 海象：波高 約1.0m
事故の経過	本船は、船長が1人で乗り組み、いか釣り漁の目的で、令和2年6月15日17時10分ごろ名島南方沖の漁場に向けて佐賀県唐津市呼子漁港を出港した。 名島南方沖のバク瀬南西方沖で操業していた僚船（以下「僚船A」という。）の船長（以下「船長A」という。）は、本船が18時30分ごろ僚船Aの東方に錨泊したのを認めた後、僚船Aの西方で操業していた僚船（以下「僚船B」という。）の船長（以下「船長B」という。）にその旨を電話で話した。 船長Bは、23時18分ごろ船長に電話を掛けたところ、明日は用

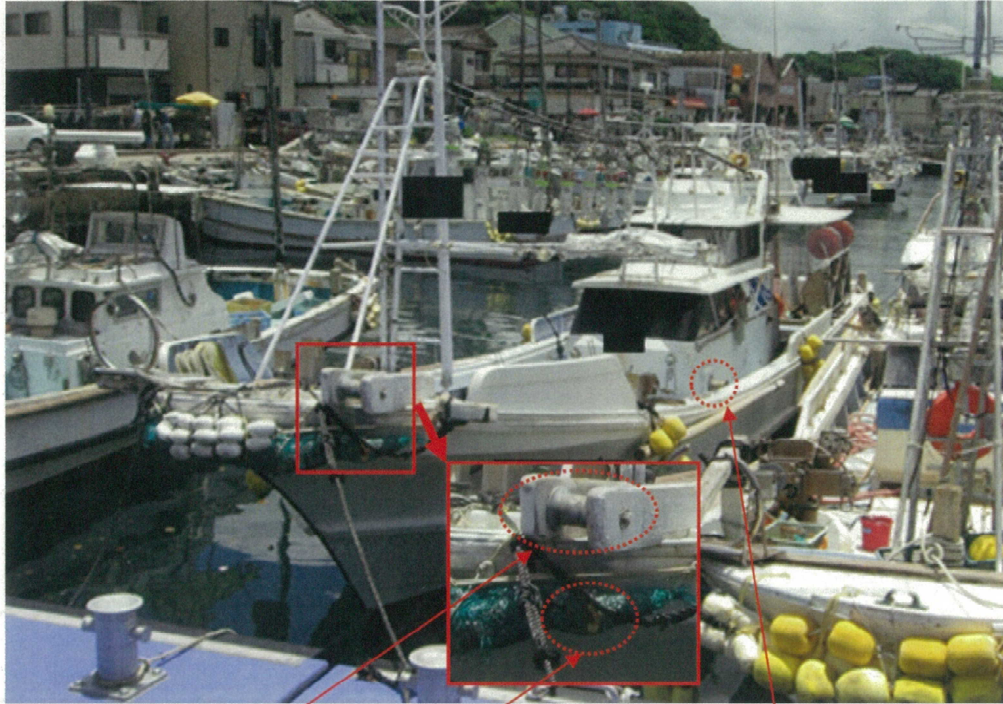
写真1 本船 図付

<p>た。</p> <p>本船は、錨を船内に取り込む目的のローラが設置された左舷船首部付近の防舷材の一部が破損していた。</p> <p>船長B及び船長Cによれば、本船の錨は、重さ約50kgのかんざし付唐人錨であった。</p> <p>船長Bによれば、バク瀬南方沖では、時々、錨が海底の岩に引っ掛かることがあった。</p> <p>船長の家族によれば、船長は、本事故当日、ナイロン製の長袖シャツとズボンを着用し、長靴を履いていた。</p> <p>船長の救命胴衣及び携帯電話は、船内に残されていた。</p> <p>船長の家族によれば、船長は、血圧及びぜんそくの薬を服用していたが、健康状態は良好であり、本事故発生当日、ふだんの様子と変わりはない。</p> <p>船長は、後日、死亡認定により死亡届が受理され、除籍された。</p>
<p>分析</p> <p>乗組員等の関与 船体・機関等の関与 気象・海象等の関与 判明した事項の解析</p>	<p>不明</p> <p>不明</p> <p>不明</p> <p>船長は、行方不明となり、後日、死亡認定された。</p> <p>船長は、6月15日23時18分ごろ名島南方沖で船長Bと電話で会話をした後、16日05時00分ごろ名島北東方沖で本船が無人の状態で見失われているところを発見されたことから、この間において落水したものと考えられる。</p> <p>船長は、次のことから、揚錨中、根掛かりした錨索が切断し、切断した錨索の一部が体に当たり、落水した可能性があると考えられる。</p> <p>(1) 本船は、無人の状態で見失われた際、主機が中立運転の状態にあり、錨が見当たらず、途中で切断した錨索が操舵室の左舷船首側に設置された揚錨用ローラに巻き付き、同ローラが空回りしていたこと。</p> <p>(2) 揚錨用ローラ付近の甲板及びブルワークに血痕が付着していたこと。</p> <p>(3) 本船は、錨を船内に取り込む目的のローラが設置された左舷船首部付近の防舷材の一部が破損していたこと。</p>
<p>原因</p>	<p>本事故は、夜間、本船が名島南方沖から北東方沖において、揚錨中、船長が落水したことにより発生したものと考えられる。</p>

錨を船内に取り込む
 目的のローラ
 防舷材破損部
 揚錨用ローラ

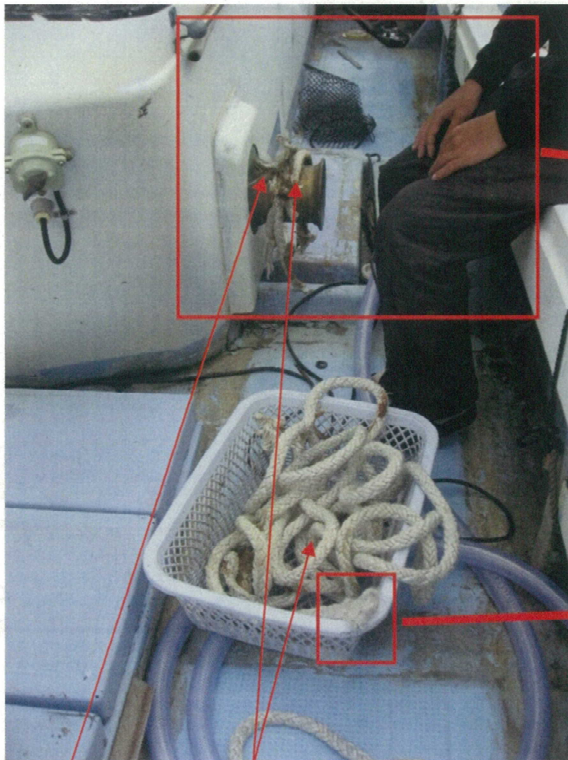
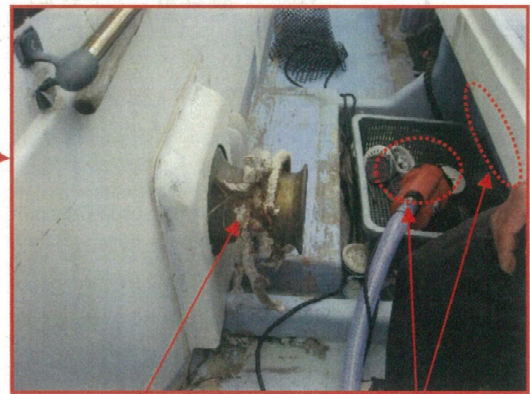
写真2 揚錨用ローラ付近及び切断した錨索の状況

<p>その他の事項</p>	<p>本船は、船尾甲板にいか釣り機を備えていたが、通常、生きた状態で水揚げするいかを釣るために、船首甲板で手釣りによって漁を行っており、本事故後、船首甲板左舷側には手釣り用のいか釣り具が整理された状態で置かれ、また、船首甲板のいけすには約40匹のいかが入っていた。</p> <p>本船の錨索は、直径約24mmのクレモナ製で、表面が毛羽立ち、切断面が引きちぎられた状態となっていた。また、揚錨用ローラに巻き付いていた錨索は、同ローラと接する面が溶融した状態となってい</p>

揚錨用ローラ
 切断した錨索

一部が溶融した錨索
 この辺りに血痕が付着

切断した錨索端

<p>再発防止策</p>	<p>今後の同種事故等の再発防止及び被害の軽減に役立つ事項として、次のことが考えられる。</p> <ul style="list-style-type: none"> ・錨が根掛かりするなどして錨索が緊張した状態になった際には、巻き揚げを中止し、揚錨する方向を変えるなどして作業を行うこと。 また、錨索が切断した場合に備え、安全な位置で作業を行う

<p>こと。</p> <ul style="list-style-type: none">・ 暴露甲板で作業を行う際は、救命胴衣を着用すること。・ 乗船中は、防水パックに入れた携帯電話を常に身に付け、落水した際の連絡手段を確保しておくことが望ましい。
--	--
