船舶事故調査報告書

令和3年11月17日
 運輸安全委員会（海事専門部会）議決
 委員 佐藤 雄二（部会長）
 委員 田村 兼吉
 委員 岡本 満喜子

事故種類	乗組員負傷
発生日時	令和2年9月17日 07時00分ごろ
発生場所	鹿児島県薩摩川内市川内港 川内港西防波堤北仮設灯台から真方位155°740m付近 （概位 北緯31°51.9′ 東経130°11.8′）
事故の概要	砂利運搬船兼貨物船第十共栄丸は、クレーンのグラブバケットの爪の補修作業中、甲板員が岸壁に落下して負傷した。
事故調査の経過	令和2年10月14日、本事故の調査を担当する主管調査官（門司事務所）ほか1人の地方事故調査官を指名した。 原因関係者から意見聴取を行った。
事実情報 船種船名、総トン数 船舶番号、船舶所有者等 L×B×D、船質 機関、出力、進水等	砂利運搬船兼貨物船 第十共栄丸、497トン 136471、有限会社南国砂利（A社） 71.48m×13.50m×6.95m、鋼 ディーゼル機関、1,471kW、平成9年11月
乗組員等に関する情報	船長 47歳 四級海技士（航海） 免許年月日 平成11年7月30日 免状交付年月日 令和2年2月5日 免状有効期間満了日 令和7年2月4日 甲板員 62歳
死傷者等	重傷 1人（甲板員）
損傷	なし
気象・海象	気象：天気 小雨、風 ほとんどなし、視界 良好 海象：海上 平穏、潮汐 高潮時、潮高 約300cm（川内）
事故の経過	本船は、船長及び甲板員ほか3人が乗り組み、石の積み荷役の目的で、令和2年9月16日20時50分ごろ川内港唐浜ふ頭の岸壁に入船左舷着けで着岸した。（写真1参照）

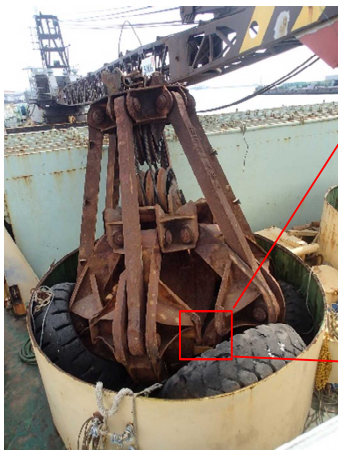
写真2 バケット

本船は、前日の鹿児島県西之表市西之表港^{にしのおもて}での石の揚げ荷役の際に左舷側ハンドレールが船首側から約19mにわたり壊れ、また、クレーンの‘オレンジバケットと称するグラブバケット’（以下「バケット」という。）の爪は爪根部の穴とバケット先端の穴に2本のピンが差し込まれてピンの両端と穴を溶接して固定されていたが、バケットが石をつかむ衝撃でピンの溶接部分が取れて爪に緩みが生じていた。（写真2～4参照）

爪根部とバケット先端の溶接箇所

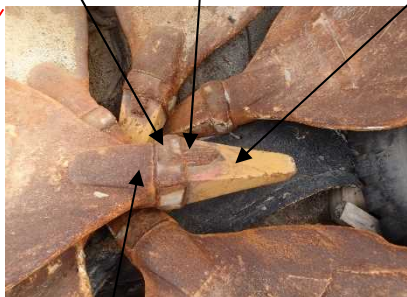
写真3 バケット先端と同爪
（事故後）

ピン差込箇所

バケットの爪

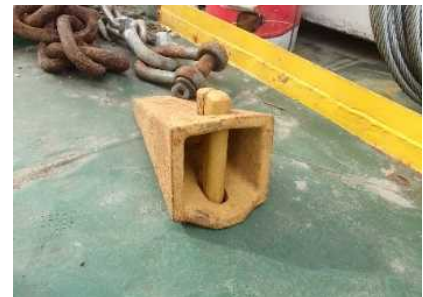
写真4 バケットの爪とピン

バケット先端

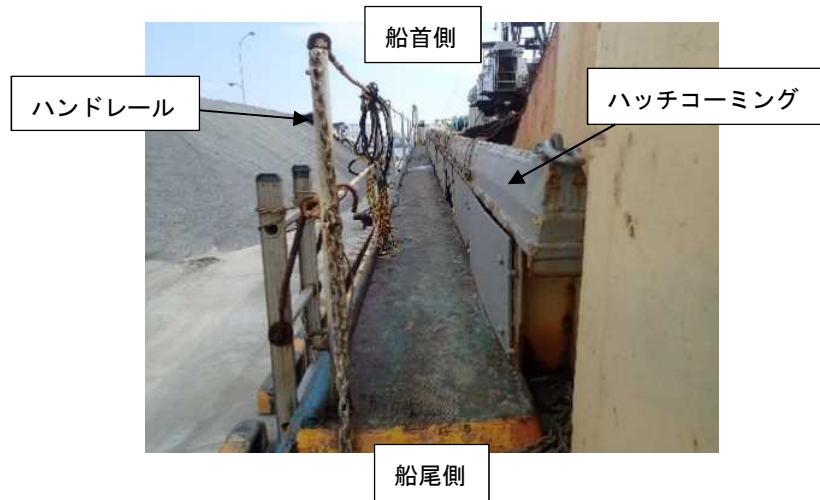
写真5 本件作業場所

本件作業は、バケットが振れ回らないようバケットを開いた状態で爪を貨物倉の上縁路に引っ掛けて固定し、上甲板左舷側通路上（以下「本件作業場所」という。）で、6か所のうちの3か所を溶接し直すものであった。

本件作業場所は、幅約60cmで、右舷側に高さ約75cmのハッチ

コーミングがあり、本事故当時、左舷側に長さ約250cm、高さ約110cmのハンドレールがあり、岸壁からの高さが約3mであった。
(写真5参照)

<p>乗組員等の関与 船体・機関等の関与 気象・海象等の関与 判明した事項の解析</p>	<p>あり あり なし</p> <p>本船は、川内港で入船左舷着岸中、左舷側のハンドレールの一部が壊れ、本件作業が高所作業となっていた状態で、本件作業を行う際、甲板員が、本件作業場所で安全ベルトを使用しないまま本件作業に従事していたところ、立ち上がった際に立ちくらみを生じて身体のバランスを崩したことから、岸壁に落下して負傷したものと推定される。</p> <p>本船では、本件作業場所での本件作業が高所作業に当たると認識されていなかったことから、甲板員が安全ベルトを使用しないまま本件作業に従事したものと推定される。</p> <p>本件作業場所は、本事故当時、高潮時で岸壁からの高さが2 m以上の高所であり、また、左舷側のハンドレールの一部が壊れており、岸壁に落下するおそれがあったことから、本件作業場所での作業は高所作業に当たり、安全ベルトを使用して作業を行う必要があったものと推定される。</p> <p>A社は、以前所有していた砂利運搬船には甲板上にバケットを開いたまま置くことができる架台が設けられて安全に作業が行えており、危険を伴う作業に当たると認識していなかったことから、本件作業の作業手順書を作成していなかったものと考えられる。</p>
<p>原因</p>	<p>本事故は、本船が川内港で入船左舷着岸中、左舷側のハンドレールの一部が壊れ、本件作業が高所作業となっていた状態で、本件作業を行う際、甲板員が、本件作業場所で安全ベルトを使用しないまま本件作業に従事していたところ、立ち上がった際に立ちくらみを生じて身体のバランスを崩したため、岸壁に落下して負傷したものと推定される。</p>
<p>再発防止策</p>	<p>船長は、本事故後、爪に緩みが生じて本件作業を行う必要がないよう、爪根部とバケット先端の全体を溶接して固定した。</p> <p>今後の同種事故等の再発防止に役立つ事項として、次のことが考えられる。</p> <ul style="list-style-type: none"> ・ 作業責任者は、高所作業を実施させる場合、高所作業であることを認識させ、落下防止の安全ベルトを使用させること。 ・ 船舶所有者は、本件作業の作業手順書を作成し、乗組員に対し、作業の方法及び安全についての指導及び教育を行うこと。 ・ 船長は、貨物倉の両舷通路のさく欄等の転落防止のための装置が壊れた場合、速やかに修理すること。

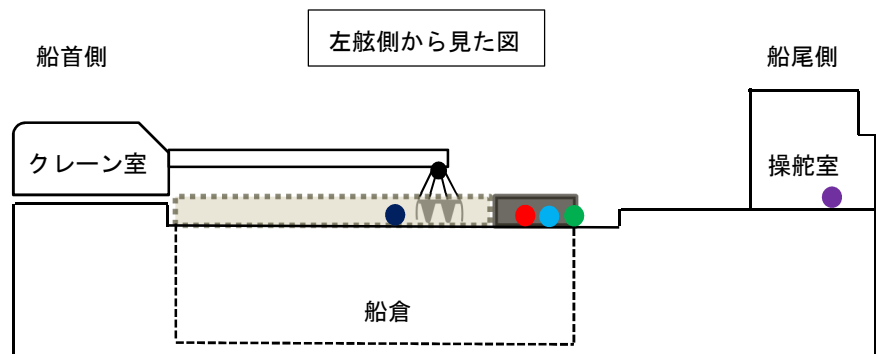
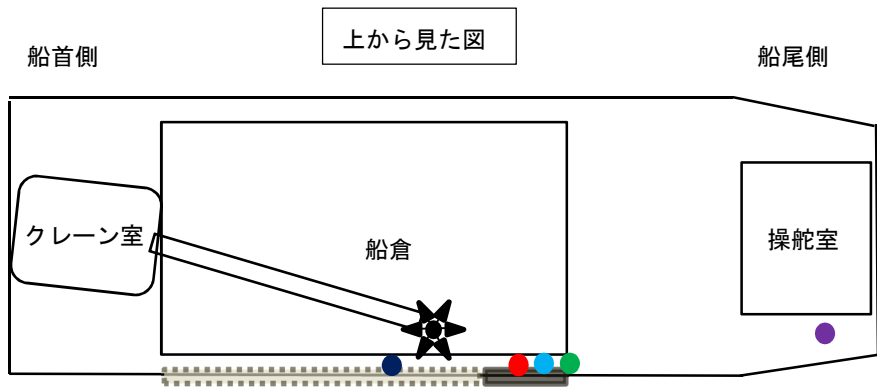
図1 甲板員がかがんだときの各乗組員の位置

甲板員は、06時45分ごろ船長からの指示で溶接棒を取りに行き、溶接棒を機関長に渡した後、本件作業場所でかがんでいた。(図1参照)

船長：●、航海士：●、甲板員：●、機関長：●、機関士：●、
 残っていたハンドレールの範囲：■、
 壊れたハンドレールの範囲：■

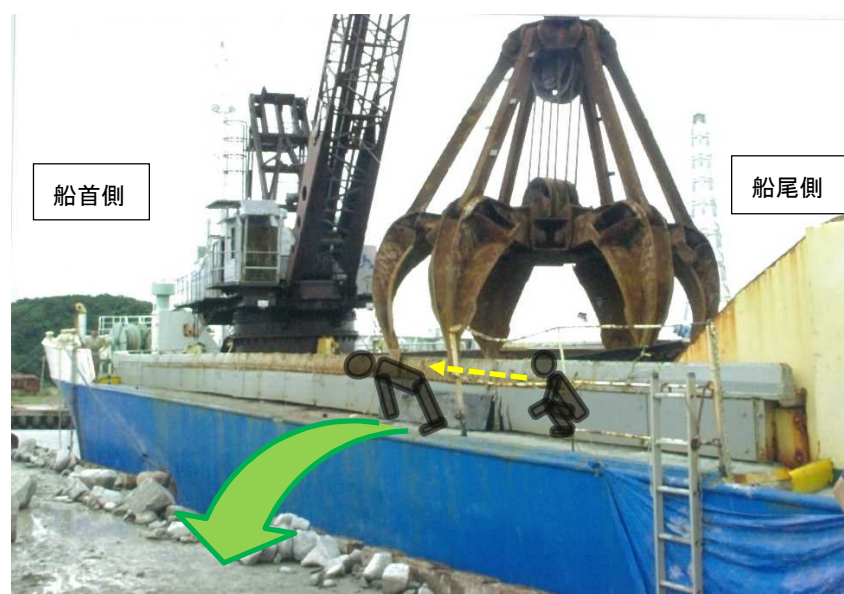
図2 事故発生状況 (イメージ)

甲板員は、移動しようとして立ち上がったところ、立ちくらみが生じて身体のバランスを崩し、そのことに機関士が気付いて甲板員の名前を叫んだものの、07時00分ごろ約3m下の岸壁上にうつ伏せの状態落下して身体を打ち付けた。
