船舶事故調査報告書

令和3年11月17日
 運輸安全委員会（海事専門部会）議決
 委員 佐藤 雄二（部会長）
 委員 田村 兼吉
 委員 岡本 満喜子

事故種類	衝突
発生日時	令和2年11月10日 10時10分ごろ
発生場所	鹿児島県指宿市知林ヶ島北方沖 知林ヶ島灯台から真方位020°430m付近 （概位 北緯31°16.9′ 東経130°41.0′）
事故の概要	漁船高吉丸は、東南東進して右に回頭中、また、プレジャーボート SUN-S A は、漂流中、両船が衝突した。 SUN-SA は、船長が負傷し、左舷船首部外板に破損等を生じ、また、 高吉丸は、船首部外板に擦過傷を生じた。
事故調査の経過	令和2年12月3日、本事故の調査を担当する主管調査官（門司事 務所）ほか1人の地方事故調査官を指名した。 原因関係者から意見聴取を行った。
事実情報 船種船名、総トン数 船舶番号、船舶所有者等 L×B×D、船質 機関、出力、進水等	A 漁船 高吉丸、19トン KG2-912（漁船登録番号）、高吉丸水産有限会社 18.35m(Lr)×4.48m×1.72m、FRP ディーゼル機関、540kW、平成3年3月6日 第291-36516号（船舶検査済票の番号） B プレジャーボート SUN-SA、1.7トン 295-46930鹿児島、個人所有 6.27m(Lr)×2.25m×1.00m、FRP ガソリン機関（船外機）、66.2kW、平成27年4月
乗組員等に関する情報	A 船長A 59歳 一級小型船舶操縦士・特殊小型船舶操縦士・特定 免許登録日 昭和55年9月5日 免許証交付日 平成28年8月23日 （令和4年8月13日まで有効） B 船長B 65歳 二級小型船舶操縦士 免許登録日 平成27年3月9日 免許証交付日 令和元年5月14日 （令和7年3月8日まで有効）
死傷者等	A なし

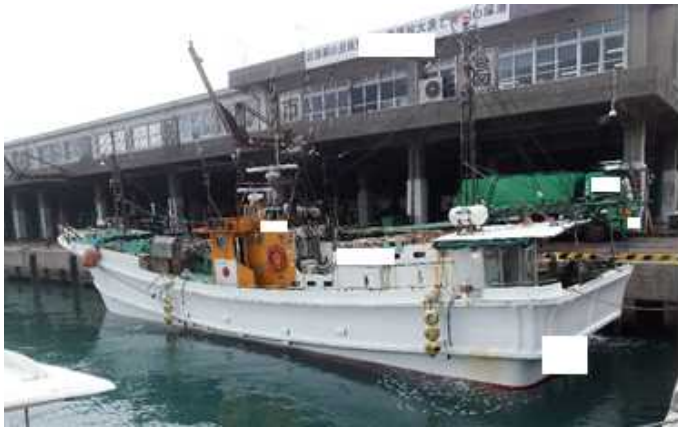
B 軽傷 1人（船長B）
損傷	A 船首部外板に擦過傷 B 左舷船首部外板に破損、左舷中央部付近の船底に擦過傷、右舷船尾船底部に破口、オーニング支柱に破損、船外機に濡損
気象・海象	気象：天気 晴れ、風向 北北西、風力 2、視界 良好 海象：波高 約0.5m
事故の経過	<p>A船は、船長Aほか4人が乗り組み、一本釣り漁用の餌等を積み込む目的で、令和2年11月10日09時30分ごろ指宿市山川漁港^{やまがわ}に向けて同市今和泉漁港^{いまいずみ}を出港した。（写真1参照）</p>

船長Aは、A船が速力約8knの状態では操舵室右舷側の椅子に腰を掛けて見張りを行うと、正船首左舷約15°から右舷約10°までの範囲で死角が生じることを分かっていた。

船長Aは、ふだん、立ち上がって操舵室上部の窓から見張りを行ったり、船首を左右に振ったりして船首方の死角を補う見張りを行っており、本事故当時も船首を左右に振ったりして船首方の死角を補う見

<p>ら漂流を続けたため、A船が右回頭したことに気付かず、両船が衝突したものと考えられる。</p>
<p>再発防止策</p>	<p>今後の同種事故等の再発防止に役立つ事項として、次のことが考えられる。</p> <ul style="list-style-type: none"> ・ 船長は、航行中、前路に他船はいないと思わず、時折、船首を左右に振り、立ち上がって操舵室上部の窓から前方を確認するなど、適切な見張りを行い、他船を見落とさないようにすること。 ・ レーダーを装備する船舶の船長は、目視に加えて適切なレンジへ変更するなどして有効に活用すること。 ・ 船長は、常時船首方の視界を確保するため、視線を高くした姿勢を取る等の措置をとること。また、船舶所有者は、新たに船舶を建造する場合には、その設計、建造に際し、できる限り船首方の視界を確保することに留意すること。 ・ 小型船舶の船長は、漂流中に接近する他船を認めた場合、目を離すことなく、継続した見張りを行い、更に接近して来る場合、船外機を始動して船体を前後に移動させるなど、衝突を避けるための措置を採ること。

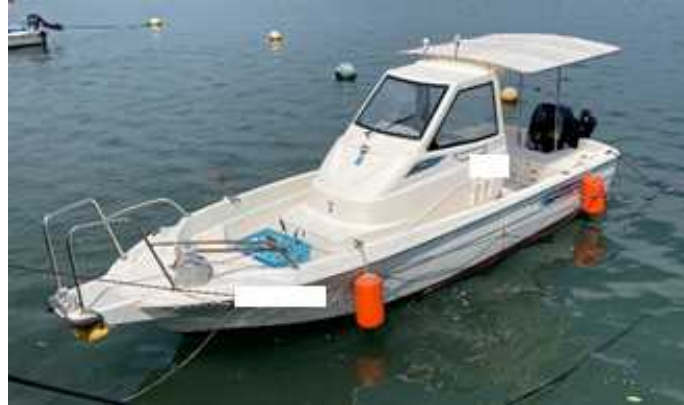
写真2 B船

B船は、船長Bが1人で乗り組み、釣りの目的で、07時00分ごろ指宿市魚見港の船だまりを出港し、知林ヶ島西方沖から北方沖の釣り場で釣りを行った後、10時00分ごろ同島北東方沖で船首部からパラシュート型シーアンカーを投入し、船首を北方に向け、船外機を停止して漂泊を始めた。(写真2参照)

船長Bは、釣れた魚をたもですくって揚げ、右舷船尾部に移動して左舷方に向けてクーラーボックスに腰を掛け、下方に顔を向けた姿勢で魚を持ち帰るための作業（以下「本件作業」という。）をしていたところ衝撃を感じ、その直後、B船が自身に覆いかぶさるようにひっくり返って転覆し、後ろ向きに右舷側の海中に投げ出された。

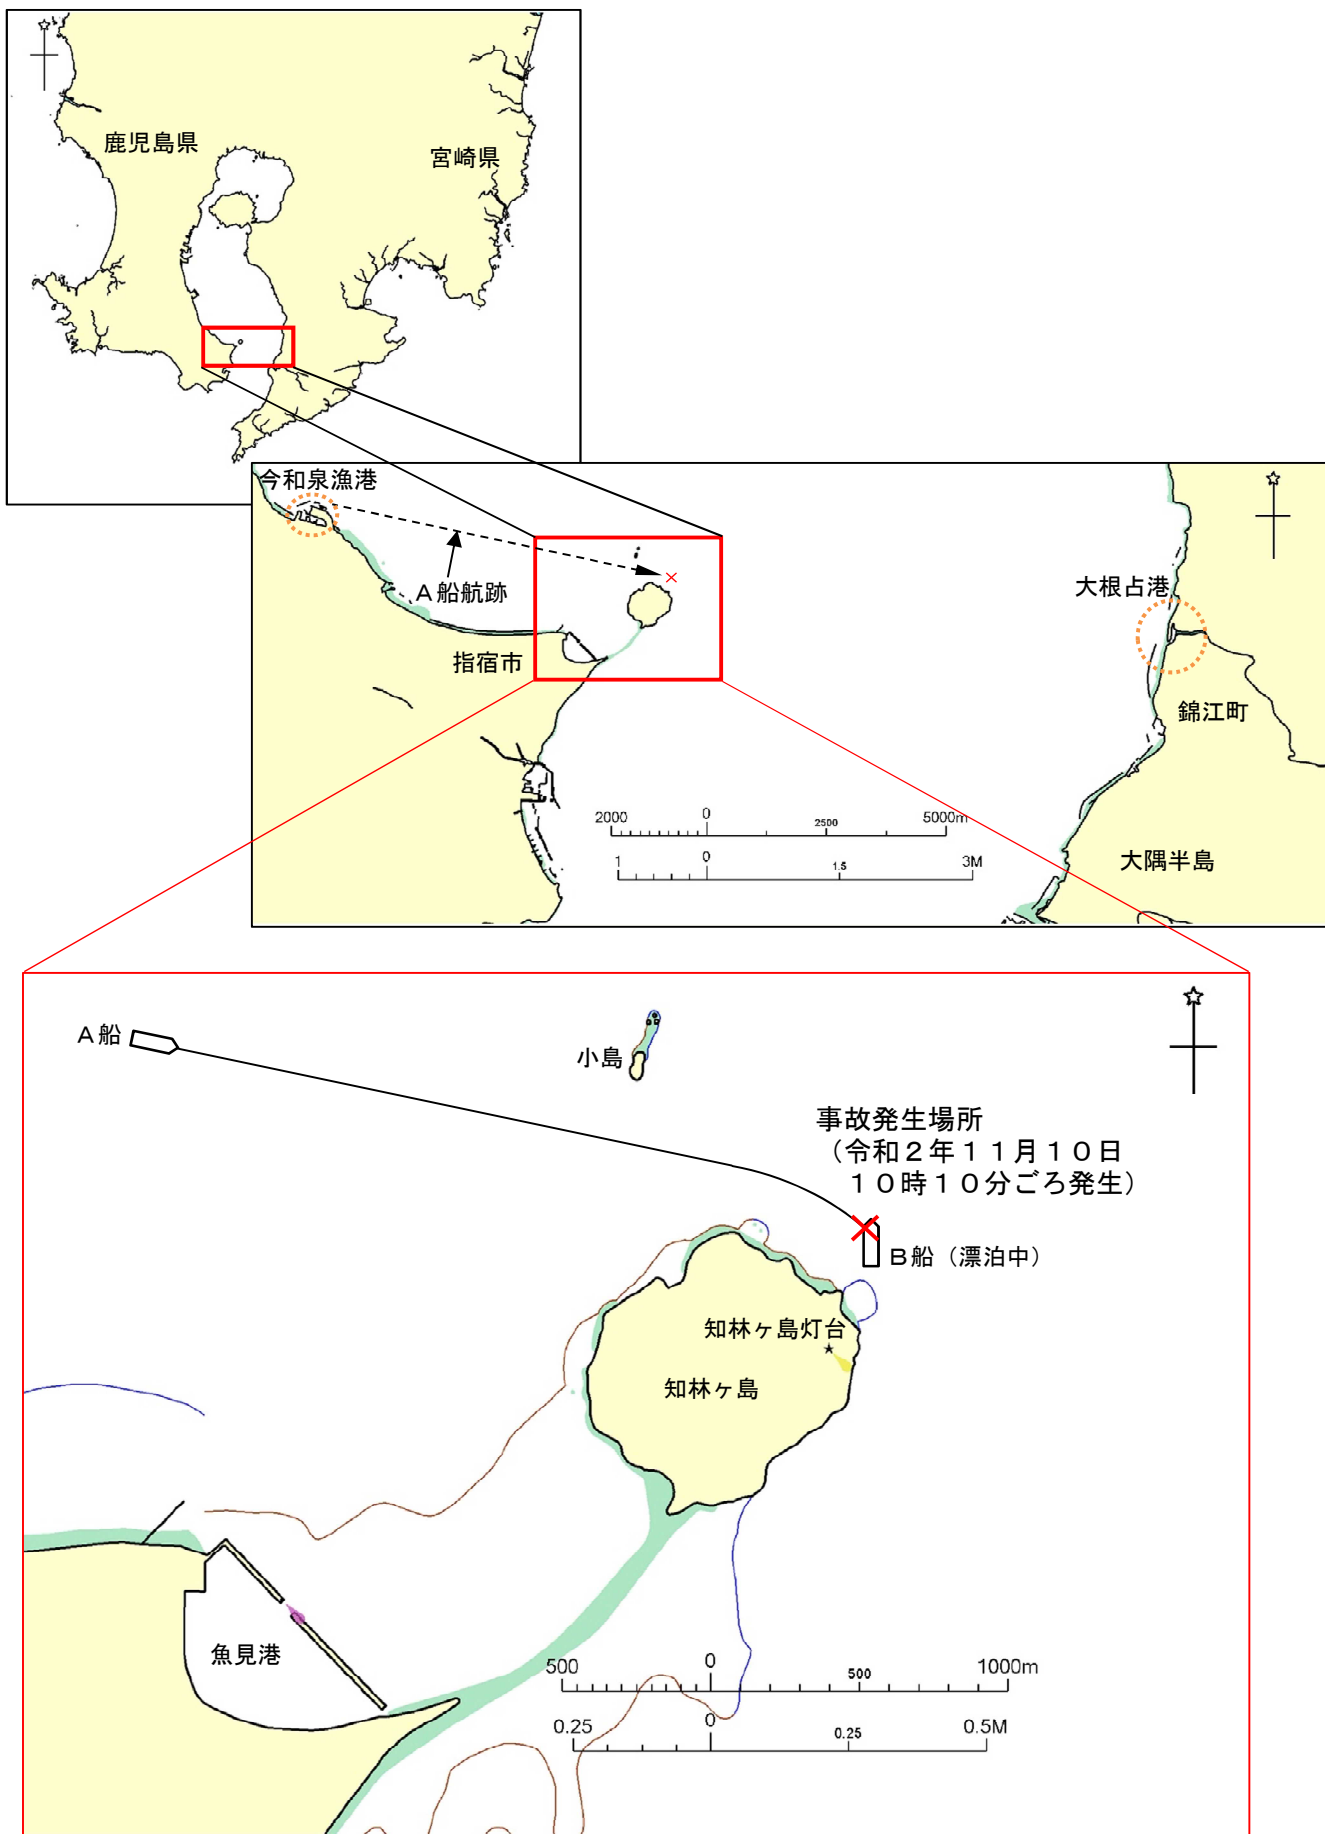
付図1 事故発生経過概略図

(付図1 事故発生経過概略図 参照)

<p>原因</p>	<p>本事故は、知林ヶ島北東方沖において、A船が船首方に死角が生じ、レーダーレンジを1.5Mにした状態で東南東進中、B船が漂泊中、船長Aが、転舵する方向に他船はいないと思い、右回頭を始め、また、船長Bが、A船の船首の向きからB船の船首側を安全に通過すると判断し、右舷船尾部で下方に顔を向けた姿勢で本件作業をしなが</p>
