## 船舶事故調査報告書

事故種類	乗揚
発生日時	令和2年12月23日 06時35分ごろ
発生場所	福岡県北九州市 藍島 <sup>あいの</sup> 南南東方沖 藍島港 <sup>もとむら</sup> 本村南2防波堤灯台から真方位125°370m付近 （概位 北緯33°59.1′ 東経130°49.3′）
事故の概要	プレジャーボート <sup>よしみ</sup> 祥美丸は、北北西進中、浅所に乗り揚げた。 祥美丸は、左舷中央部船底外板の破口等を生じた。
事故調査の経過	令和3年1月7日、本事故の調査を担当する主管調査官（門司事務所）ほか1人の地方事故調査官を指名した。 原因関係者から意見聴取を行った。
事実情報 船種船名、総トン数 船舶番号、船舶所有者等 L×B×D、船質 機関、出力、進水等	プレジャーボート 祥美丸、2.6トン 290-35520福岡、個人所有 8.78m (Lr) × 2.70m × 0.72m、FRP ディーゼル機関、118kW、平成元年9月
乗組員等に関する情報	船長 69歳 一級小型船舶操縦士・特定 免許登録日 平成29年12月4日 免許証交付日 令和2年6月1日 （令和7年5月31日まで有効）
死傷者等	なし
損傷	左舷中央部船底外板の破口、船首部船底外板の擦過傷、プロペラの曲損、舵の破損
気象・海象	気象：天気 晴れ、風向 南西、風力 2、視界 良好 海象：波高 約0.5m、潮汐 下げ潮の中央期 日出時刻：07時19分ごろ
事故の経過	本船は、船長が1人で乗り組み、同乗者2人を乗せ、釣りの目的で、令和2年12月23日05時45分ごろ山口県下関市 <sup>しものせき</sup> 蓋井島 <sup>ふたおい</sup> 北西方沖の釣り場に向け、関門港門司区第3船だまりの係留場所を出港した。 船長は、操舵室後方左舷側の出入口を開け、その出入口に同乗者1人が立ち、後部甲板に同乗者1人を座らせ、自らが同室右舷側の操縦

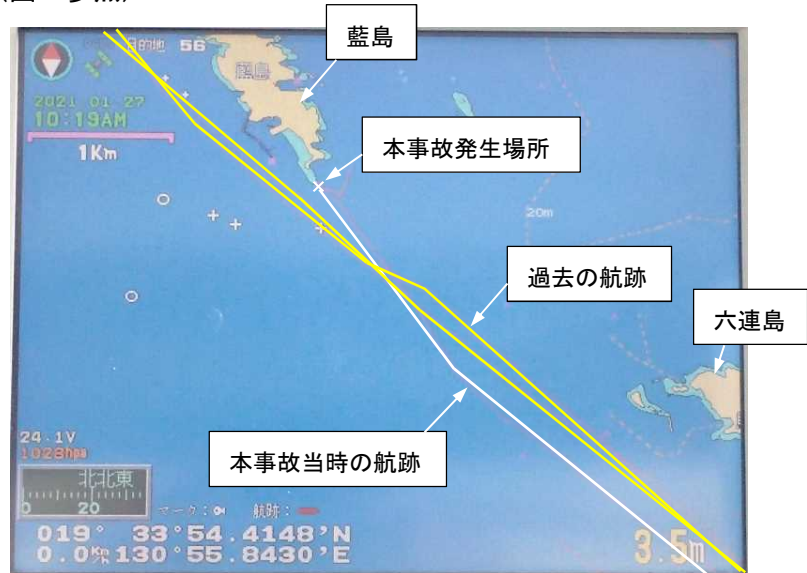
船長は、下関市六連島<sup>むつれ</sup>西方沖を時速約22～23kmの対地速力で北西進中、GPSプロッターの画面を見たところ、過去の航跡よりも左にずれていることに気付き、過去の航跡に沿わせようと右舵を取った。(図1参照)

図1 本船のGPSプロッターの画面(イメージ)

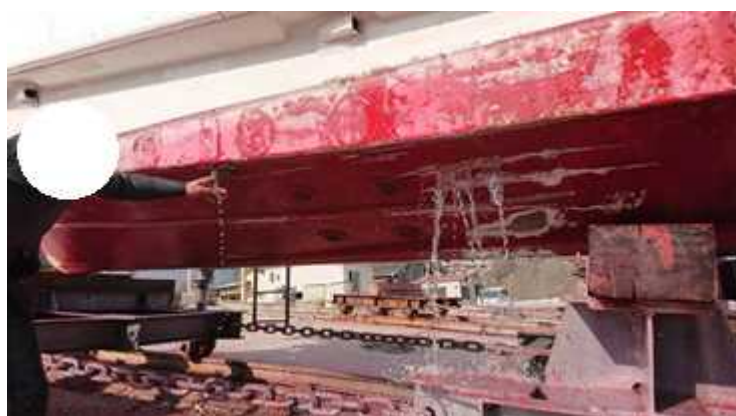
写真2 左舷中央部船底外板の破口

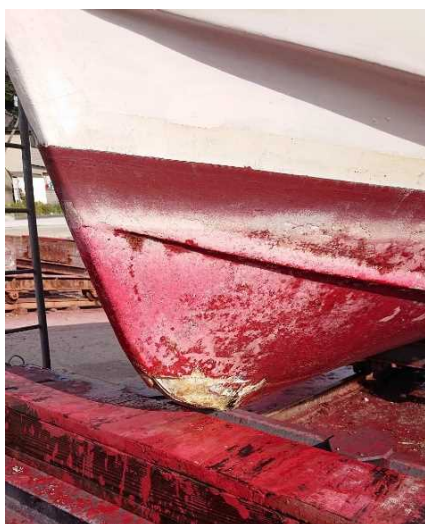
写真3 船首部船底外板の擦過傷

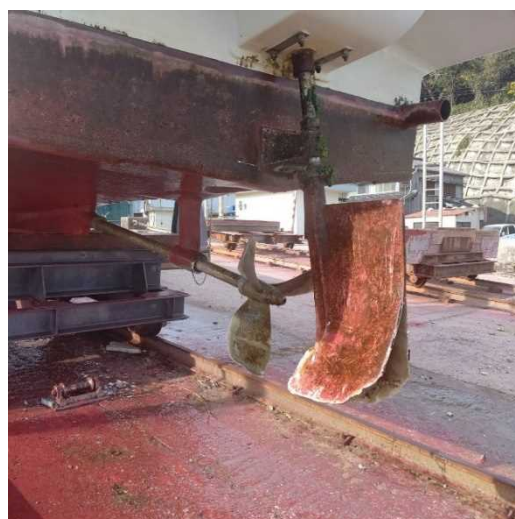
写真4 プロペラの曲損及び舵の破損
