## 船舶事故調査報告書

事故種類	乗組員死亡
発生日時	不明（令和2年10月18日 07時05分ごろ～07時30分ごろの間）
発生場所	不明（北海道厚岸町大黒島南方沖）
事故の概要	漁船第二十三喜美丸は、無人の状態 <sup>きみ</sup> で西進しているところを発見され、船長が行方不明となり、後日、死亡認定された。
事故調査の経過	令和2年10月19日、本事故の調査を担当する主管調査官（函館事務所）ほか1人の地方事故調査官を指名した。 原因関係者からの意見聴取は、本人が本事故で行方不明となったため行わなかった。
事実情報 船種船名、総トン数 船舶番号、船舶所有者等 L×B×D、船質 機関、出力、進水等	漁船 第二十三喜美丸、7.23トン HK2-18487（漁船登録番号）、個人所有 11.96m(Lr)×2.62m×1.00m、FRP ディーゼル機関、漁船法馬力数70、昭和54年4月21日
乗組員等に関する情報	船長 78歳 一級小型船舶操縦士・特殊小型船舶操縦士・特定 免許登録日 昭和51年1月30日 免許証交付日 平成27年10月19日 (令和3年5月22日まで有効)
死傷者等	死亡 1人（船長）
損傷	なし
気象・海象	気象：05時00分 天気 晴れ、風向 南西、風力 2、視界 良好 06時00分 天気 晴れ、風向 西、風力 1、視界 良好 07時00分 天気 晴れ、風向 北西、風力 1、視界 良好 08時00分 天気 晴れ、風向 南西、風力 1、視界 良好 海象：波向 南西、波高 約2.0～3.0m、潮向 西、水温 約15℃
事故の経過	本船は、船長の自宅から徒歩約3～4分の距離にある北海道厚岸町厚岸港に係留されており、船長が、令和2年10月18日04時30

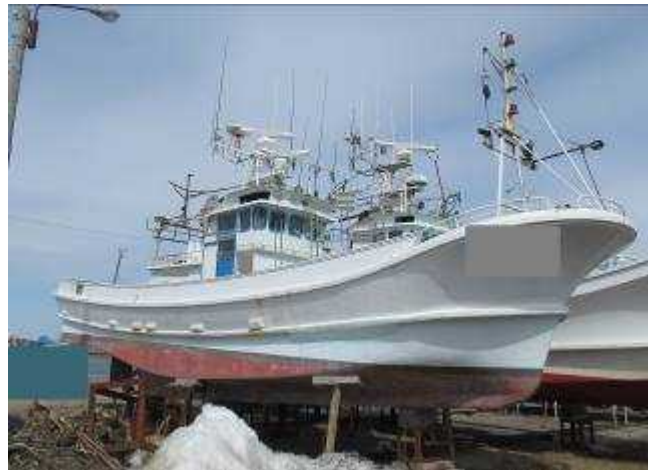
写真1 本船

分ごろ自宅を出た後、1人で乗り組み、かれい刺し網漁の投網を行う目的で出港した。(写真1参照)

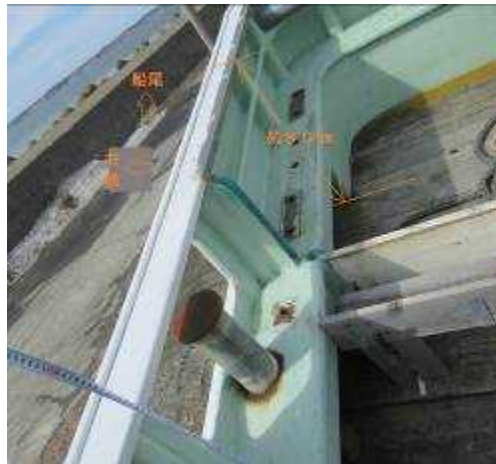
写真4 後部甲板

<p>人の状態であること及び救命胴衣1着が操舵室に残されていることが確認された。</p> <p>船長は、僚船、海上保安庁の巡視船及び航空機等による捜索が行われたものの、発見されなかった。</p> <p>船長は、後日、死亡認定により死亡届が受理され、除籍された。 (付図1 事故発生場所概略図 参照)</p>
<p>その他の事項</p>	<p>本船の漁具は、僚船に発見された時、投網作業が完了した状態であった。</p> <p>本船の甲板から船縁頂部までの高さは、前部甲板が約55cm、船体中央部付近が約75cm、後部甲板が約80cmであった。(写真2～5参照)</p> <div data-bbox="764 674 1203 1205" data-label="Image"> </div> <p data-bbox="874 1218 1098 1249">写真2 前部甲板</p> <div data-bbox="708 1285 1264 2018" data-label="Image"> </div> <p data-bbox="772 2031 1198 2063">写真3 前部甲板より後方を望む</p>
