船舶事故調査報告書

事故種類	乗揚
発生日時	令和3年6月12日 09時50分ごろ
発生場所	熊本県八代市八代港 八代港北防砂堤灯台から真方位118°200m付近 (概位 北緯32°32.8′ 東経130°33.2′)
事故の概要	プレジャーボート海姫は北東進中、北防砂堤に乗り揚げた。 海姫は、船底部の擦過傷等を生じた。
事故調査の経過	令和3年6月12日、本事故の調査を担当する主管調査官（長崎事務所）ほか1人の地方事故調査官を指名した。 原因関係者から意見聴取を行った。
事実情報 船種船名、総トン数 船舶番号、船舶所有者等 L×B×D、船質 機関、出力、進水等	プレジャーボート 海姫、5トン未満 293-16019熊本、個人所有 8.11m (Lr) × 2.31m × 0.80m、FRP ディーゼル機関、86.0kW、昭和59年1月
乗組員等に関する情報	船長 59歳 二級小型船舶操縦士 免許登録日 平成26年6月23日 免許証交付日 令和元年5月21日 (令和6年6月22日まで有効)
死傷者等	なし
損傷	船底部に擦過傷、推進器に曲損
気象・海象	気象：天気 曇り、無風、視界 良好 海象：海上 平穏、下げ潮の初期
事故の経過	本船は、船長が1人で乗り組み、知人（以下「同乗者」という。）1人を乗せ、本船を廃船する目的で、八代市鏡町にある造船所に向けて、07時54分ごろ天草市宮田漁港を出港した。 船長は、スマートフォンの地図アプリケーションで位置を確認しながら約10～15ノット（kn）の速力（対地速力、以下同じ。）で航行し、大牛瀬西方で速力を約7knとし、小牛瀬北方を通過して北東進中、前方に複数の緑色のポールを認め、航行できるか疑問を感じたので、本船を停止させ、同乗者に通っても大丈夫か尋ねたところ、同乗

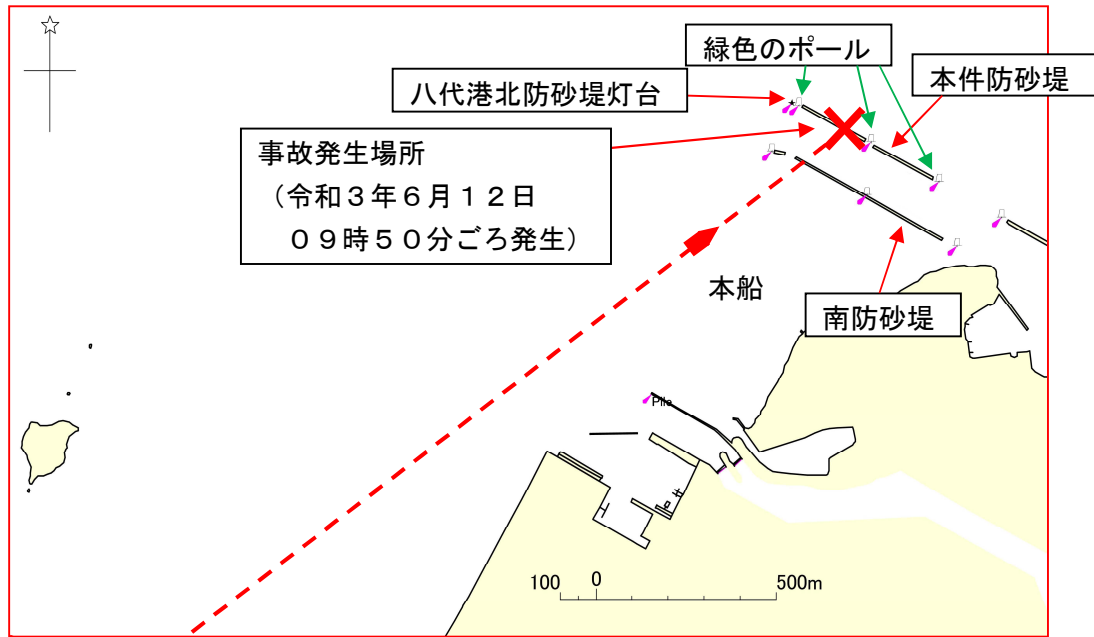
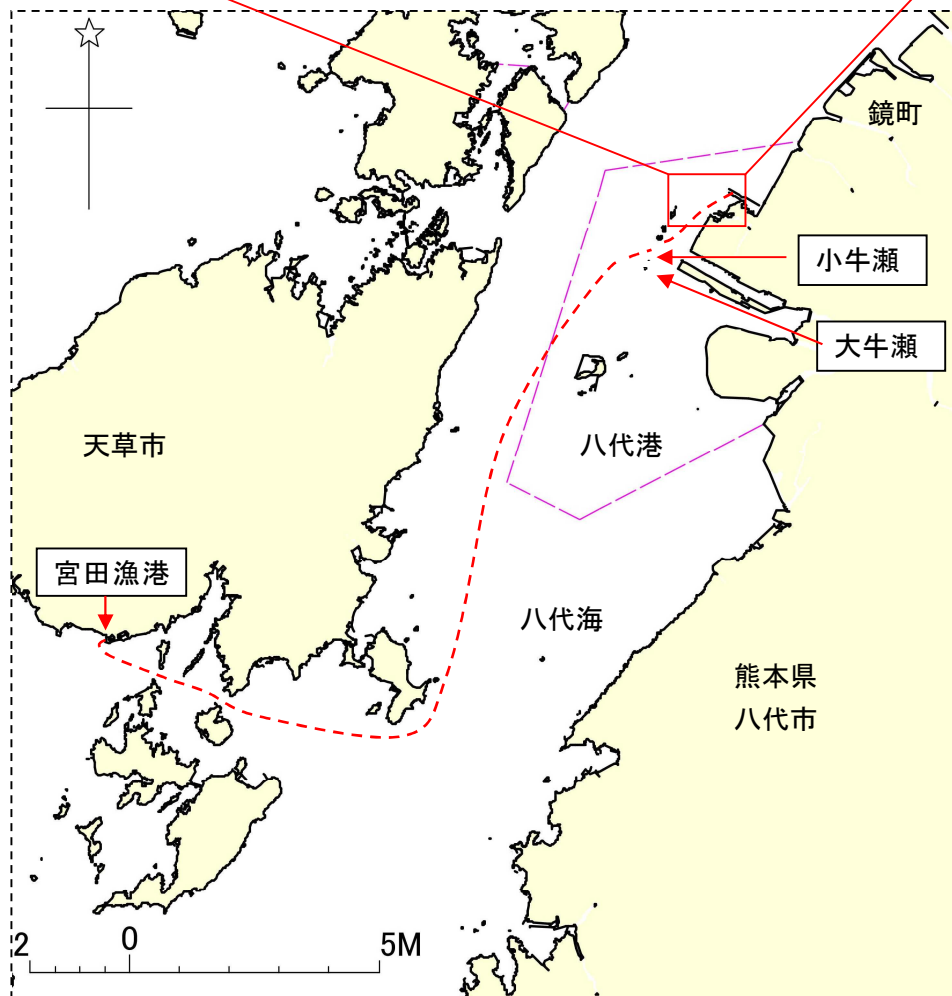
付図1 事故発生経過概略図

<p>者から、通れると思うとの回答を受けた。</p> <p>船長は、本船を前進させて、09時50分ごろ、船底に衝撃を感じ、北防砂堤（以下「本件防砂堤」という。）に乗り揚げたことを知った。</p> <p>本船は、船長が依頼した作業船によって引き揚げられ、八代市にある造船所に運ばれ、後日廃船処理された。</p> <p>（付図1 事故発生経過概略図 参照）</p>
<p>その他の事項</p>	<p>本船の喫水は、船首約0.3m、船尾約0.4mであった。</p> <p>本船のGPSプロッターは、他の船への移設に備えて撤去されていた。</p> <p>船長は、これまで、本船で約3か月間毎週末に、天草上島の南方沖で釣りを行っていたが、八代海を航行したことがなく、八代海を航行した経験がある同乗者に助言を求めたものの、事前に航行予定海域の水路調査を行っておらず、本件防砂堤の存在を知らなかった。</p> <p>本件防砂堤は、海図には記載されているが、船長が使用していたスマートフォンの地図アプリケーションには表示されておらず、本事故発生当時、満潮の約24分後であり、水没していた。</p> <p>船長は、出航前に海図等で航路を確認し、航海計画を立てておくべきであったと本事故後に思った。</p> <p>本件防砂堤及び南防砂堤は、経年劣化し、本来の高さ（最低水面上3.2m）よりも約0.2～1.5m低くなっていたので、熊本県が復旧のための高上げ工事を実施しており、本事故現場は復旧済みであり、南防砂堤は着工前であった。</p> <p>海上保安庁刊行の九州沿岸水路誌（書誌第105号、令和3年3月刊行）には、本件防砂堤に関して、次のとおり記載されている。</p> <p>石油配分基地への水路は大島の北方約600mに入口があり、北防砂堤（高潮時に水没する、北西端に灯台がある）南防砂堤（高潮時に水没する）で囲まれ幅約40m、水深約5mに掘り下げられている。</p>
<p>分析</p> <p>乗組員等の関与</p> <p>船体・機関等の関与</p> <p>気象・海象等の関与</p> <p>判明した事項の解析</p>	<p>あり</p> <p>なし</p> <p>なし</p> <p>本船は、八代港内を北東進中、初めて同港を航行する船長が、前方に複数のポールを認めたものの本件防砂堤の存在を知らずに水没していた本件防砂堤上を航行したことから、本件防砂堤に乗り揚げたものと考えられる。</p> <p>船長は、これまで、本船で約3か月間毎週末に、天草上島の南方沖で釣りを行っていたが、八代海を航行したことがなく、八代海を航行した経験がある同乗者に助言を求めたものの、事前に航行予定海域の水路調査を行っておらず、本件防砂堤の存在を知らなかったものと考</p>

えられる。
原因	本事故は、本船が八代港内を北東進中、初めて同港を航行する船長が、本件防砂堤の存在を知らずに水没していた本件防砂堤上を航行したため、本件防砂堤に乗り揚げたものと考えられる。
再発防止策	<p>今後の同種事故等の再発防止に役立つ事項として、次のことが考えられる。</p> <ul style="list-style-type: none"> ・ 船長は、海図等を用いた水路調査を事前に行い、危険な場所を把握して航行すること。
