船舶事故調査報告書

事故種類	衝突（棧橋）
発生日時	令和3年7月21日 07時16分ごろ
発生場所	長崎県五島市福江港2号棧橋 福江港2号防波堤灯台から真方位224°520m付近 （概位 北緯32°41.8′ 東経128°51.0′）
事故の概要	旅客船兼自動車渡船OCEANは、着棧作業中、棧橋に衝突した。 OCEAN は、船首部外板に凹損を生じ、また、棧橋は、防舷材に亀裂を生じた。
事故調査の経過	令和3年7月21日、本事故の調査を担当する主管調査官（長崎事務所）ほか1人の地方事故調査官を指名した。 原因関係者から意見聴取を行った。
事実情報 船種船名、総トン数 船舶番号、船舶所有者等 L×B×D、船質 機関、出力、進水等	旅客船兼自動車渡船 OCEAN、431トン 143944、独立行政法人鉄道建設・運輸施設整備支援機構、五島旅客船株式会社（A社） 53.35m×9.80m×3.70m、鋼 ディーゼル機関2基、2,942kW（合計）、令和2年8月20日
乗組員等に関する情報	船長 58歳 五級海技士（航海） 免許年月日 昭和63年1月25日 免状交付年月日 平成29年11月8日 免状有効期間満了日 令和5年1月24日
死傷者等	なし
損傷	本船 船首部外板に凹損 棧橋 防舷材に亀裂
気象・海象	気象：天気 晴れ、風向 北北東、風力 2、視界 良好 海象：海上 平穏、潮汐 下げ潮の中央期
事故の経過	本船は、船長ほか4人が乗り組み、旅客23人を乗せ、車両1台を積載し、令和3年7月21日06時35分ごろ福江港に向けて五島市奈留島港を出港した。 船長は、07時11分ごろ五島市 ^{ほうちょう} 庖丁島南方沖で当直航海士から操船を引き継ぎ、操舵室前部中央の操舵スタンドで操船に当たり、他の乗組員を入港配置につかせ、約14.5ノットの対地速度で本船を

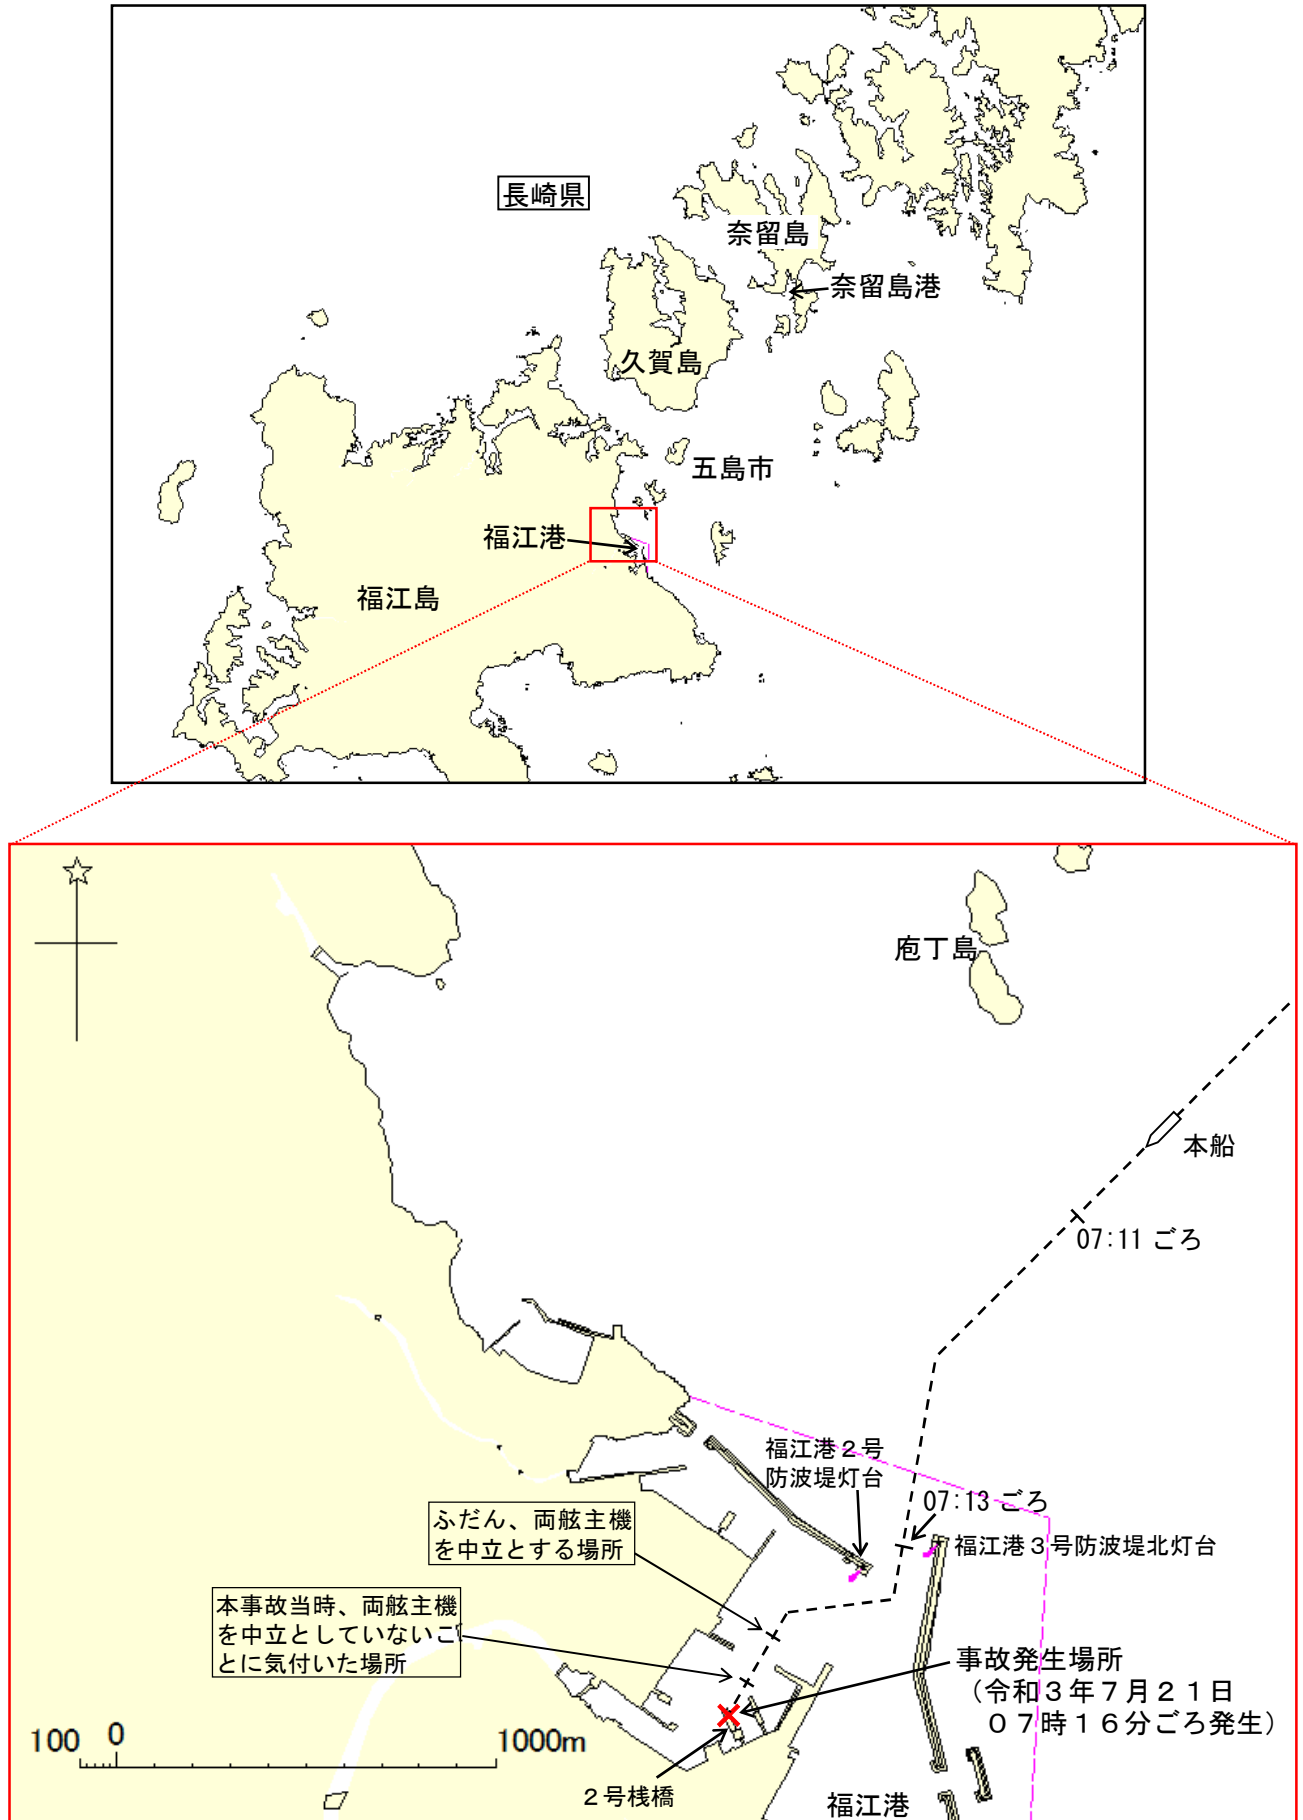
付図1 事故発生経過概略図

<p>南西進させた。</p> <p>船長は、福江港北口にある2号防波堤及び3号防波堤の間に向けて左に変針した後、両舷主機を徐々に減速しながら本船を南進させ、07時13分ごろ福江港3号防波堤北灯台を左舷側に見て通過し、両舷主機を極微速力前進とした。</p> <p>船長は、福江港2号防波堤灯台を右舷側に見て通過し、右に変針して2号棧橋が見通せる場所まで本船を西進させた後、2号棧橋の北端付近に向くよう左に変針した。</p> <p>船長は、ふだん、2号棧橋北端の北方沖220m付近で両舷主機を中立として前進行きあしにより本船を南西進させた後、同棧橋北端の北方沖90m付近で右舵一杯及び右舷主機を極微速力後進とし、2号棧橋の手前で前進行きあしが止まった頃、両舷主機及びバウスラストを使用して右回頭し、後進して、北北西方に伸びる2号棧橋東面に出身左舷着けで着棧していた。</p> <p>船長は、2号棧橋北端の北方沖90m付近に達した頃、ふだんどおり右舷主機を極微速力後進としようとしたところ、両舷主機を中立としていないことに気付き、すぐに両舷主機を中立とした後、両舷主機を全速力後進としたが、前進行きあしが止まらず、07時16分ごろ本船の船首部が2号棧橋北端付近に衝突した。</p> <p>船長は、本船を後進させて2号棧橋から離れ、回頭して本船を2号棧橋に着棧させた後、旅客の負傷及び車両の損傷を確認するよう乗組員に指示するとともに、A社担当者に本事故発生の報告を行い、乗組員から、旅客に負傷者がおらず、車両に損傷がないとの報告を受け、旅客及び車両を下船させた。</p> <p>(付図1 事故発生経過概略図、写真1 本船、写真2 2号棧橋の損傷状況 参照)</p>
<p>その他の事項</p>	<p>船長は、平成6年ごろA社に入社し、A社所有の旅客フェリーで、甲板員、航海士を経て平成26年ごろから船長職をとり、令和3年3月に就航した本船に船長として乗船していた。</p> <p>船長は、本事故当時、考え事をしていた両舷主機を中立とするのが遅れてしまったと本事故後に思った。</p> <p>船長は、本事故当時、両舷主機を中立としていないことに気付いた後、両舷主機を操作したことは覚えていたが、慌てていたため、衝突を回避しようとして舵やバウスラストを使用したかどうかは覚えていなかった。</p>

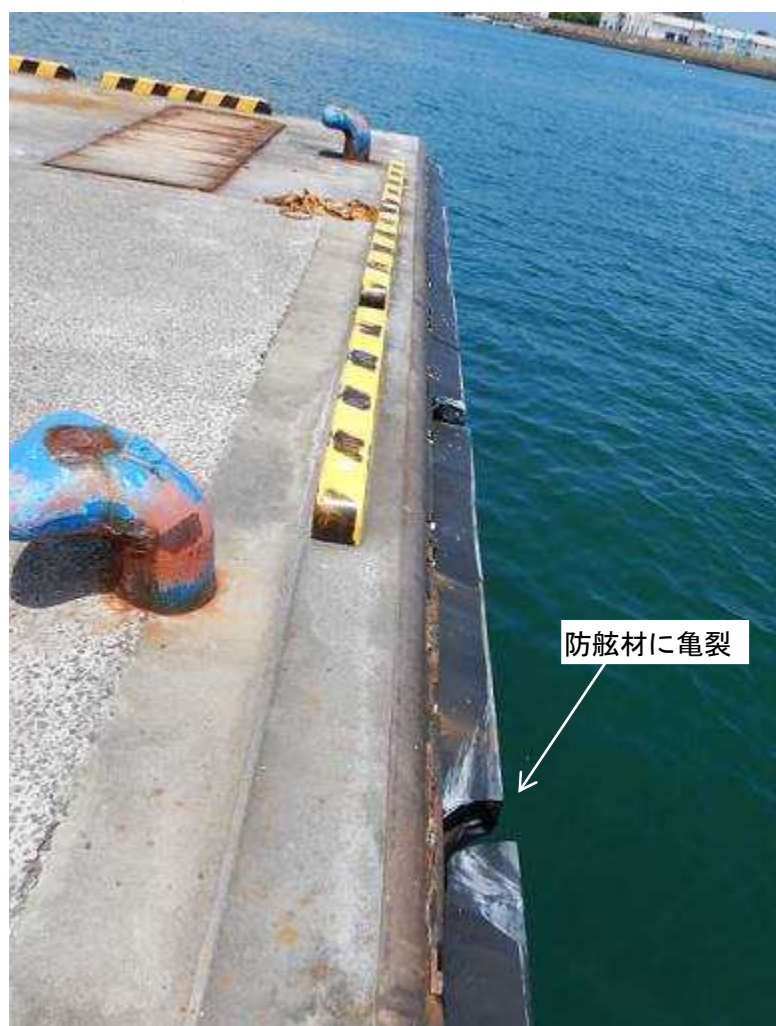
<p>進行きあしが速い状態で2号棧橋に接近したことから、同棧橋北端の北方沖90m付近に達した際、両舷主機を中立としていないことに気づき、両舷主機を中立とした後、続いて全速力後進としたが、前進行きあしを制御することができず、同棧橋に衝突したものと考えられる。</p>
原因	<p>本事故は、本船が福江港において着棧作業中、船長が、考え事をしている前進行きあしが速い状態で2号棧橋に接近したため、前進行きあしを制御することができず、同棧橋に衝突したものと考えられる。</p>
再発防止策	<p>今後の同種事故等の再発防止に役立つ事項として、次のことが考えられる。</p> <ul style="list-style-type: none"> ・ 船長は、着棧作業中、操船に集中し、適切な時機に前進行きあしを制御すること。

写真2 2号棧橋の損傷状況
