船舶事故調査報告書

令和3年11月24日
 運輸安全委員会（海事専門部会）議決
 委員 佐藤 雄二（部会長）
 委員 田村 兼吉
 委員 岡本 満喜子

事故種類	乗組員死亡
発生日時	令和2年10月26日 22時30分ごろ
発生場所	沖縄県糸満市喜屋武岬沖 喜屋武埼灯台から真方位260° 650m付近 （概位 北緯26° 04.7′ 東経127° 39.8′）
事故の概要	漁船KOMETSUⅢは、潜水漁に従事中、甲板員2人が死亡した。
事故調査の経過	令和2年10月27日、本事故の調査を担当する主管調査官（那覇事務所）ほか1人の地方事故調査官を指名した。 原因関係者から意見聴取を行った。
事実情報 船種船名、総トン数 船舶番号、船舶所有者等 L×B×D、船質 機関、出力、進水等	漁船 KOMETSUⅢ、0.9トン ON3-270024、個人所有 6.75m (Lr) × 1.79m × 0.74m、FRP ディーゼル機関、36.8kW、平成2年6月 第296-11626号（船舶検査済票の番号）
乗組員等に関する情報	船長 44歳 一級小型船舶操縦士・特殊小型船舶操縦士・特定 免許登録日 平成15年8月21日 免許証交付日 平成30年8月28日 （令和5年8月27日まで有効） 甲板員A 46歳 一級小型船舶操縦士 免許登録日 平成16年9月2日 免許証交付日 平成28年8月18日 （令和3年9月26日まで有効） 甲板員B 20歳 一級小型船舶操縦士 免許登録日 令和2年10月22日 免許証交付日 平成2年10月22日 （令和7年10月21日まで有効）
死傷者等	死亡 2人（甲板員A及び甲板員B）
損傷	なし
気象・海象	気象：天気 晴れ、風向 北北東、風力 2、視界 良好

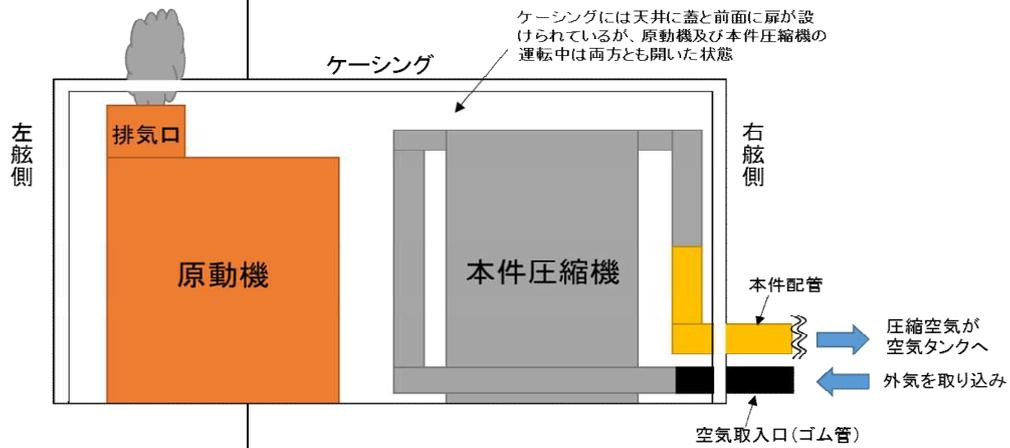
図1 ケーシング内概略図

う。) を経由して空気タンクに圧縮空気を送気しており、空気タンクには安全弁及び自動アンローダ*1が設置されていた。

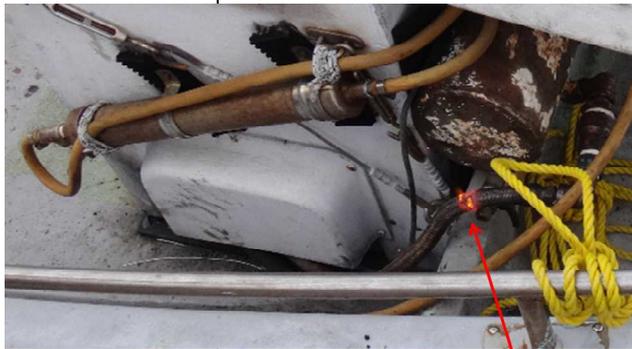
図3 本件配管の発火

- ① 本事故発生時と同様の状態で空気タンク内の気体の成分を測定したところ、一酸化炭素が検出された。
- ② 空気取入口付近の気体の成分を測定したところ、一酸化炭素は検出されなかった。
- ③ 自動アンローダが作動せず、安全弁が作動することで空気タンク内の圧力が0.5～0.6MPaに保たれていた。
- ④ 作動試験中、本件配管が破裂音と共に発火して破口を生じた。
(図3参照)
- ⑤ 本件配管の内部には炭化物が堆積していた。(図4参照)
- ⑥ 後日、本件配管を新品に交換して作動試験を行い、空気タンク内の気体の成分を測定したところ、一酸化炭素は検出されなかった。

発火した箇所

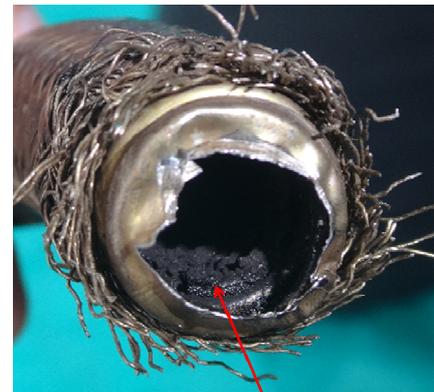
図4 堆積した炭化物

炭化物

<p>乗組員等の関与 船体・機関等の関与 気象・海象等の関与 判明した事項の解析</p>	<p>あり あり なし</p> <p>(1) 本件圧縮機は、自動アンローダが故障し、ふだんから過熱した状態で使用されていたことから、潤滑油の酸化、分解が起こり、炭化物が生成されやすい状態であった可能性があると考えられる。</p> <p>(2) 本件圧縮機は、本件配管内の清掃が行われないうちに、(1)の状態でも長期使用し続けるうちに、本件配管内に炭化物が堆積した可能性があると考えられる。</p> <p>(3) 本船は、21時30分ごろから操業を再開した後、本件圧縮機内の噴霧化した潤滑油が本件配管内に堆積した炭化物に蓄積された熱により発火して加圧下で不完全燃焼し、本件潜水器から送気される気体に一酸化炭素が混入した可能性があると考えられる。</p> <p>(4) 甲板員A及び甲板員Bは、喜屋武岬沖において潜水漁に従事中、本件潜水器から送気される気体に一酸化炭素が混入したことから、急性一酸化炭素中毒となったのち溺死したものと考えられる。</p>
<p>原因</p>	<p>本事故は、夜間、本船が喜屋武岬沖において潜水漁に従事中、本件潜水器から送気される気体に一酸化炭素が混入したため、甲板員A及び甲板員Bが急性一酸化炭素中毒となったのち溺死したことにより発生したものと考えられる。</p>
<p>再発防止策</p>	<p>今後の同種事故等の再発防止及び被害の軽減に役立つ事項として、次のことが考えられる。</p> <ul style="list-style-type: none"> ・ 空気圧縮機の配管内に付着した炭化物を定期的に取り除くこと。 ・ 空気圧縮機は、空気タンクの安全弁が正常に作動している場合であっても、自動アンローダが故障した状態では使用しないこと。 ・ 空気圧縮機は、取扱説明書に従い、定期的に保守、点検を行うとともに、必要に応じて製造会社等に点検、修理を依頼すること。
