船舶事故調査報告書

事故種類	衝突（防波堤）
発生日時	令和2年8月27日 02時00分ごろ
発生場所	山形県酒田市酒田港 酒田港第2北防波堤南灯台から真方位298° 20m付近 （概位 北緯38° 56.4′ 東経139° 47.4′）
事故の概要	漁船第七十八明神丸 ^{みょうじん} は、南進中、防波堤に衝突した。 第七十八明神丸は、球状船首部に破損等を生じた。
事故調査の経過	令和2年11月10日、本事故の調査を担当する主管調査官（仙台事務所）を指名した。 なお、後日、1人の地方事故調査官を新たに指名した。 原因関係者から意見聴取を行った。
事実情報 船種船名、総トン数 船舶番号、船舶所有者等 L×B×D、船質 機関、出力、進水等	漁船 第七十八明神丸、19トン IT2-5039（漁船登録番号）、綾里漁業協同組合 22.84m (Lr) × 4.67m × 1.71m、FRP ディーゼル機関、736.00kW、平成24年9月25日 第292-50228号（船舶検査済票の番号）
乗組員等に関する情報	船長 48歳 一級小型船舶操縦士・特殊小型船舶操縦士・特定 免許登録日 平成5年3月16日 免許証交付日 平成30年1月15日 （令和5年3月15日まで有効）
死傷者等	なし
損傷	本船 球状船首部に破損及びバウスラスタ室の隔壁に亀裂 防波堤 なし
気象・海象	気象：天気 晴れ、風向 南東、風力 2、視界 良好 海象：波高 約0.5m、潮汐 上げ潮の中央期
事故の経過	本船は、船長及び甲板員2人が乗り組み、いか一本釣り漁を行う目的で、令和2年8月25日22時00分ごろ秋田県秋田船川港秋田区を出港した。 本船は、山形県酒田市飛島西北西方沖及び同島北方15海里（M）付近の漁場にて操業を行い、26日23時00分ごろ操業を終了した後、23時15分ごろ同市酒田港に向けて帰航することとした。

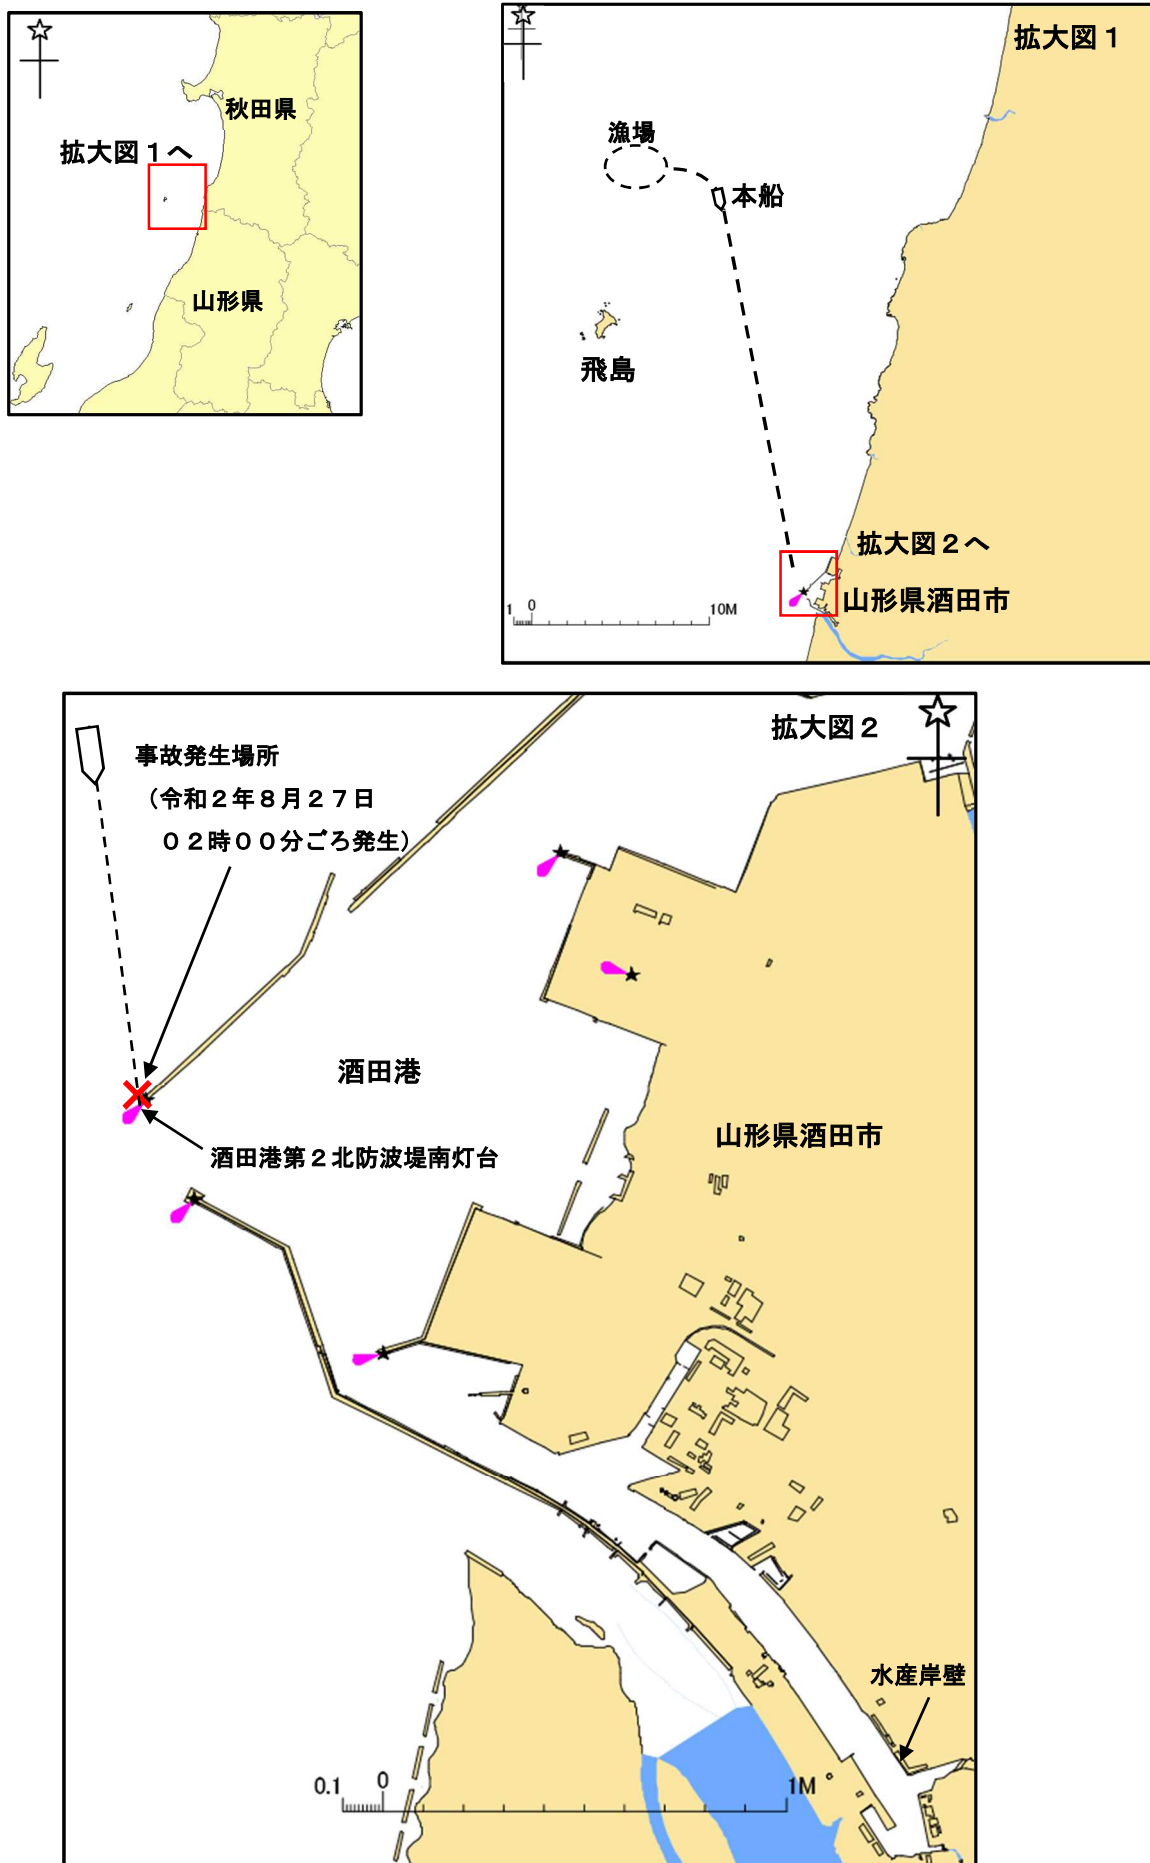
付図1 事故発生経過概略図

<p>船長は、単独で船橋当直に就き、操舵室の左舷側に設置された‘背もたれ付きの自動車用の椅子’に腰を掛けた状態で、目視及び6M及び12Mレンジに設定したレーダーで周囲を確認したところ、操業中と思われる約10隻の漁船がいたので、操業の支障とならないよう手動操舵でそれぞれの漁船を避けながら南東進した。</p> <p>本船は、船長が、周囲に他船がいなくなったことを確認した後、約10.5ノットの対地速力で自動操舵により南進を始め、GPSプロッターで設定した目的地まで5～6M付近に接近したことをレーダーで確認し、同じ針路及び速力で航行を続けた。</p> <p>船長は、漁業無線から僚船同士で交信される漁場や漁獲量などの情報を聞き、下を向いて今回の操業に関して考え事などをしながら船橋当直を続けた。</p> <p>船長は、小縮尺表示のGPSプロッターの画面を見て、目的地に接近してきたと思い、手動操舵に切り替え、前方を視認したところ、第2北防波堤が目前に迫っていることに気付いた。</p> <p>本船は、船長がクラッチを後進に入れたものの、27日02時00分ごろ、船首部が第2北防波堤の南端に衝突した。</p> <p>本船は、船長が、衝突の衝撃で自室から甲板上に出てきた乗組員に船体の損傷状況及び浸水の有無をそれぞれ確認させ、バウスラスタ室が浸水していることを認めたものの、自力での航行が可能と判断し、酒田港内の水産岸壁に着岸した。</p> <p>(付図1 事故発生経過概略図 参照)</p>
<p>その他の事項</p>	<p>船長は、26日17時30分ごろから23時00分ごろまで仮眠していたので、本事故当時、眠気や疲労感はなかった。</p> <p>船長は、本事故当時、周囲に他船がいなかったこともあり、レーダーを使用して船位の確認を行わなかったが、レーダーを近距離レンジに切り替えて船位の確認を行っておけば良かったと本事故後に思った。</p>
<p>分析</p> <p>乗組員等の関与 船体・機関等の関与 気象・海象等の関与 判明した事項の解析</p>	<p>あり なし なし</p> <p>本船は、酒田港に向けて南進中、単独で船橋当直中の船長が、下を向いて今回の操業に関して考え事などをしながら航行を続けたことから、第2北防波堤に接近していることに気付かず、同防波堤に衝突したものと考えられる。</p>
