船舶事故調査報告書

事故種類	養殖施設損傷
発生日時	令和2年12月29日 06時00分ごろ
発生場所	宮城県七ヶ浜町花淵埼東方沖 花淵灯台から真方位116° 1.0海里付近 （概位 北緯38° 17.2′ 東経141° 06.2′）
事故の概要	プレジャーボートさち丸は、花淵埼東方沖を釣り場に向けて航行中、養殖施設に進入し、同施設を損傷した。
事故調査の経過	令和3年1月8日、本事故の調査を担当する主管調査官（仙台事務所）ほか1人の地方事故調査官を指名した。 原因関係者から意見聴取を行った。
事実情報 船種船名、総トン数 船舶番号、船舶所有者等 L×B×D、船質 機関、出力、進水等	<p>プレジャーボート さち丸、2.6トン MG3-9866（漁船登録番号）、個人所有 8.90m (Lr) × 2.53m × 0.85m、FRP ディーゼル機関、106kW、平成元年9月 第210-31560号（船舶検査済票の番号）</p>   <p style="text-align: center;">写真1 本船の外観</p>
乗組員等に関する情報	船長 78歳 一級小型船舶操縦士・特殊小型船舶操縦士・特定

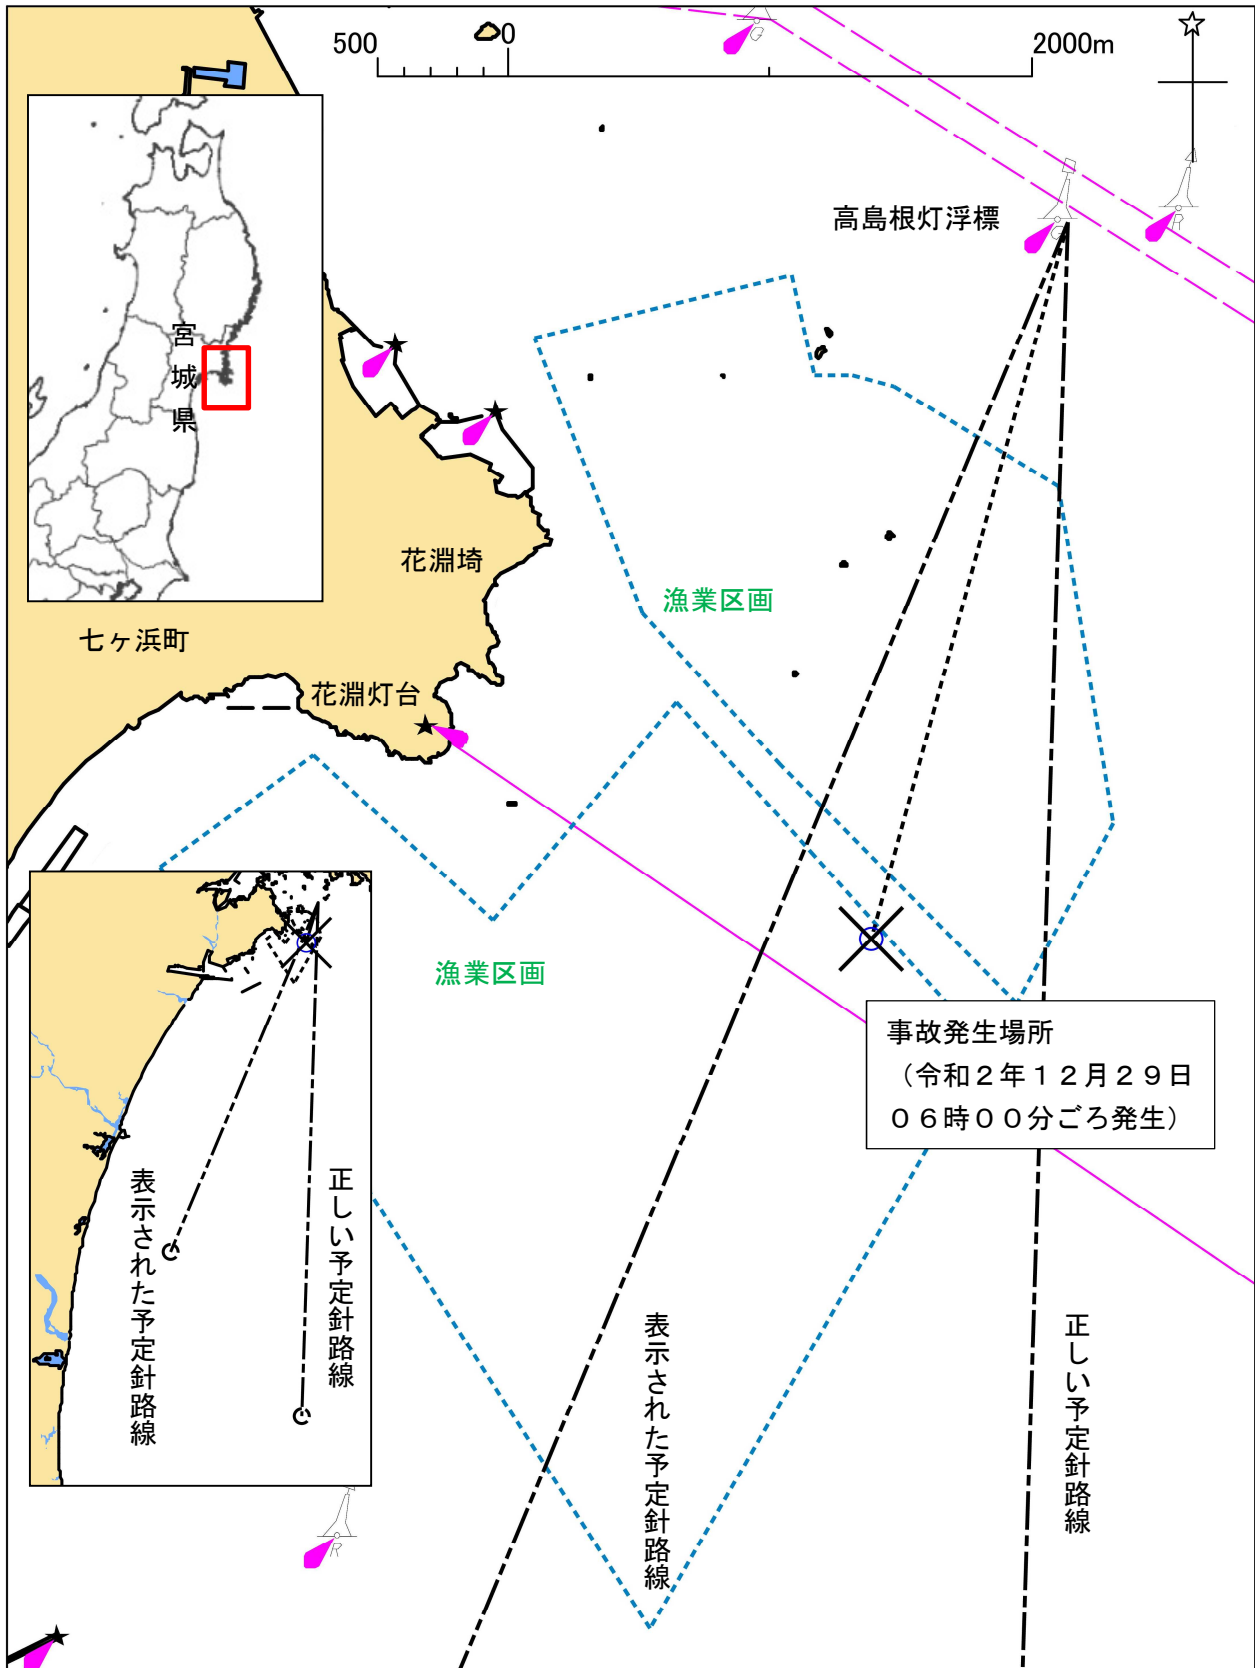
付図1 事故発生経過概略図

免許登録日 昭和49年8月5日 免許証交付日 平成28年10月24日 (令和4年8月27日まで有効)
死傷者等	なし
損傷	本船 なし 養殖施設 のり網等に切損
気象・海象	気象：天気 晴れ、風向 北北東、風力 1、視界 良好 海象：波向 南東、波高 約0.5m、潮汐 下げ潮の中央期 日出時刻：06時52分
事故の経過	<p>本船は、船長が1人で乗り組み、釣り客5人を乗せ、令和2年12月29日05時30分宮城県亘理町^{わたり}東方沖に向けて宮城県塩釜市塩釜漁港の越の浦泊地から出発した。</p> <p>船長は、操舵室内の前面にあるGPSプロッター及びレーダーを稼働させていたものの、操舵室の窓が海水により汚れて外が見にくかったため、操舵室の後部外壁右舷側に設けた舵輪及び機関操縦ハンドルの後方に立ち、操舵室右舷側に身を乗り出して前方の見張りをを行い、操舵室後部の窓越しにGPSプロッターの画面を見ながら操船していた。</p> <p>船長は、ふだんは塩釜漁港の東方沖で遊漁をしていたものの、知人から亘理町東方沖で釣果が良かった旨の話を聞き、その場所の緯度経度を聞いていたので、GPSプロッターにその場所を目的地として登録し、表示された方位線を予定針路線として釣り場に向かうこととしていた。</p> <p>船長は、操船しながらGPSプロッターに目的地を登録したので、緯度の分数及び経度の分数を間違っ逆に登録しており、表示された予定針路線が正しい方位より西方に向いていたが、航行中はそのことに気付かなかった。</p> <p>本船は、高島根灯浮標付近から釣り場に向けて右転し、花淵埼東方沖を約7ノットの対地速力で南西進していたところ、06時00分ごろ養殖施設に進入してプロペラにのり網が絡まった。</p> <p>船長は、プロペラにのり網が絡まっていたので、自力での航行を諦め、もうすぐ日出を迎えるのでしばらくすれば養殖施設の所有者が来るであろうと思い、しばらく待ち、到着した養殖施設の所有者から海上保安庁に通報するよう言われたので、07時30分ごろ海上保安庁に通報し、来援した警備救難艇及び僚船によって救助されて釣り客と共に付近の港まで移送された。</p> <p>本船は、海上保安庁の潜水士によってプロペラに絡まったのり網が解かれ、再び乗船した船長が自力で航行して塩釜漁港の越の浦泊地に戻った。</p> <p>(付図1 事故発生経過概略図 参照)</p>

<p>その他の事項</p>	<p>船長は、遊漁を専業とはしておらず、年に数回、知人に頼まれたときにだけ本船に釣り客として乗船させていた。</p> <p>船長は、本事故発生場所付近を航行するのが初めてであり、同場所付近に養殖施設があることを知らなかった。</p> <p>船長は、本船のGPSプロッターに、漁業区画を示す線が表示されていたものの、その線が何を示すか知らなかった。</p> <p>本船は、平成15年9月25日から平成20年9月25日までの間、遊漁船業者の登録を受けていたものの、その後更新されていなかった。</p> <p>本船は、船体に遊漁船の登録番号を表示していたものの、遊漁船業者登録票を掲示していなかった。</p> <p>船長は、漁業協同組合等に参加しておらず、水路に関する情報等を入手する手段を知らなかった。</p> <p>船長は、遊漁船業務主任者講習を受講しておらず、遊漁船業の実施に関する規程を定めていなかった。</p>
<p>分析</p> <p>乗組員等の関与</p> <p>船体・機関等の関与</p> <p>気象・海象等の関与</p> <p>判明した事項の解析</p>	<p>あり</p> <p>なし</p> <p>なし</p> <p>船長は、花淵埼東方沖を釣り場に向けて南西進中、同沖に養殖施設が設置された漁業区画があることを知らず、GPSプロッターで漁業区画内を通過する予定針路線を定めて航行していたことから、養殖施設に進入し、同施設を損傷したものと推定される。</p> <p>船長は、ふだんは塩釜漁港の東方沖で遊漁をしており、本事故発生場所付近を航行するのが初めてであり、水路に関する情報等を入手する手段を知らなかったことから、本事故発生場所付近に養殖施設が設置された漁業区画があることを知らなかったものと考えられる。</p>
<p>原因</p>	<p>本事故は、夜間、本船が花淵埼東方沖を釣り場に向けて南西進中、船長が、同沖に養殖施設が設置された漁業区画があることを知らず、GPSプロッターで漁業区画内を通過する予定針路線を定めて航行していたため、養殖施設に進入し、同施設を損傷したものと推定される。</p>

<p>再発防止策</p>	<p>今後の同種事故等の再発防止に役立つ事項として、次のことが考えられる。</p> <ul style="list-style-type: none"> ・ 小型船舶の操縦者は、出発前に、プレジャーボート・小型船用港湾案内や、県及び漁業協同組合の広報などにより、航行する予定の海域について調査しておくこと。 ・ 小型船舶の操縦者は、GPSプロッターなど自船に備えた航海計器について、その性能を正しく把握して活用すること。 ・ 遊漁船業を営む者は、遊漁船業者の登録を行うこと。
