## 船舶事故調査報告書

事故種類	養殖施設損傷
発生日時	令和3年2月28日 04時30分ごろ
発生場所	岩手県船越湾 陸中船越弁天島灯台から真方位209° 1.46海里付近 （概位 北緯39° 23.3′ 東経141° 57.8′）
事故の概要	貨物船第三勝栄丸は、錨泊しようとして西進中、漁業区画に進入し、養殖施設を損傷した。
事故調査の経過	令和3年3月11日、本事故の調査を担当する主管調査官（仙台事務所）ほか1人の地方事故調査官を指名した。 原因関係者から意見聴取を行った。
事実情報 船種船名、総トン数 船舶番号、船舶所有者等 L×B×D、船質 機関、出力、進水等	貨物船 第三勝栄丸、354トン 133547、株式会社水嶋海事工業 44.90m×11.50m×5.60m、鋼 ディーゼル機関、735kW、平成5年2月
乗組員等に関する情報	船長 66歳 四級海技士（航海） 免許年月日 平成5年12月16日 免状交付年月日 平成30年2月4日 免状有効期間満了日 令和5年2月4日
死傷者等	なし
損傷	本船 球状船首部に擦過傷 養殖施設 養殖いかだに破損、錨ロープに切損
気象・海象	気象：天気 晴れ、風 静穏、視界 良好 海象：海上 平穏、潮汐 上げ潮の末期 日出時刻：06時07分
事故の経過	本船は、船長ほか3人が乗り組み、養浜（防災や観光地の維持保全の目的に、露岩もしくは侵食傾向にある海岸線に砂を寄せて砂浜を造成すること。）に使用する砂を約1,020トン積載し、船越湾に向け、令和3年2月27日16時30分ごろ仙台塩釜港塩釜区を出港した。 船長は、船越湾にある岩手県大槌町吉里吉里漁港の入港予定時刻が28日06時30分であったので、予定通りに入港できるよう、早め

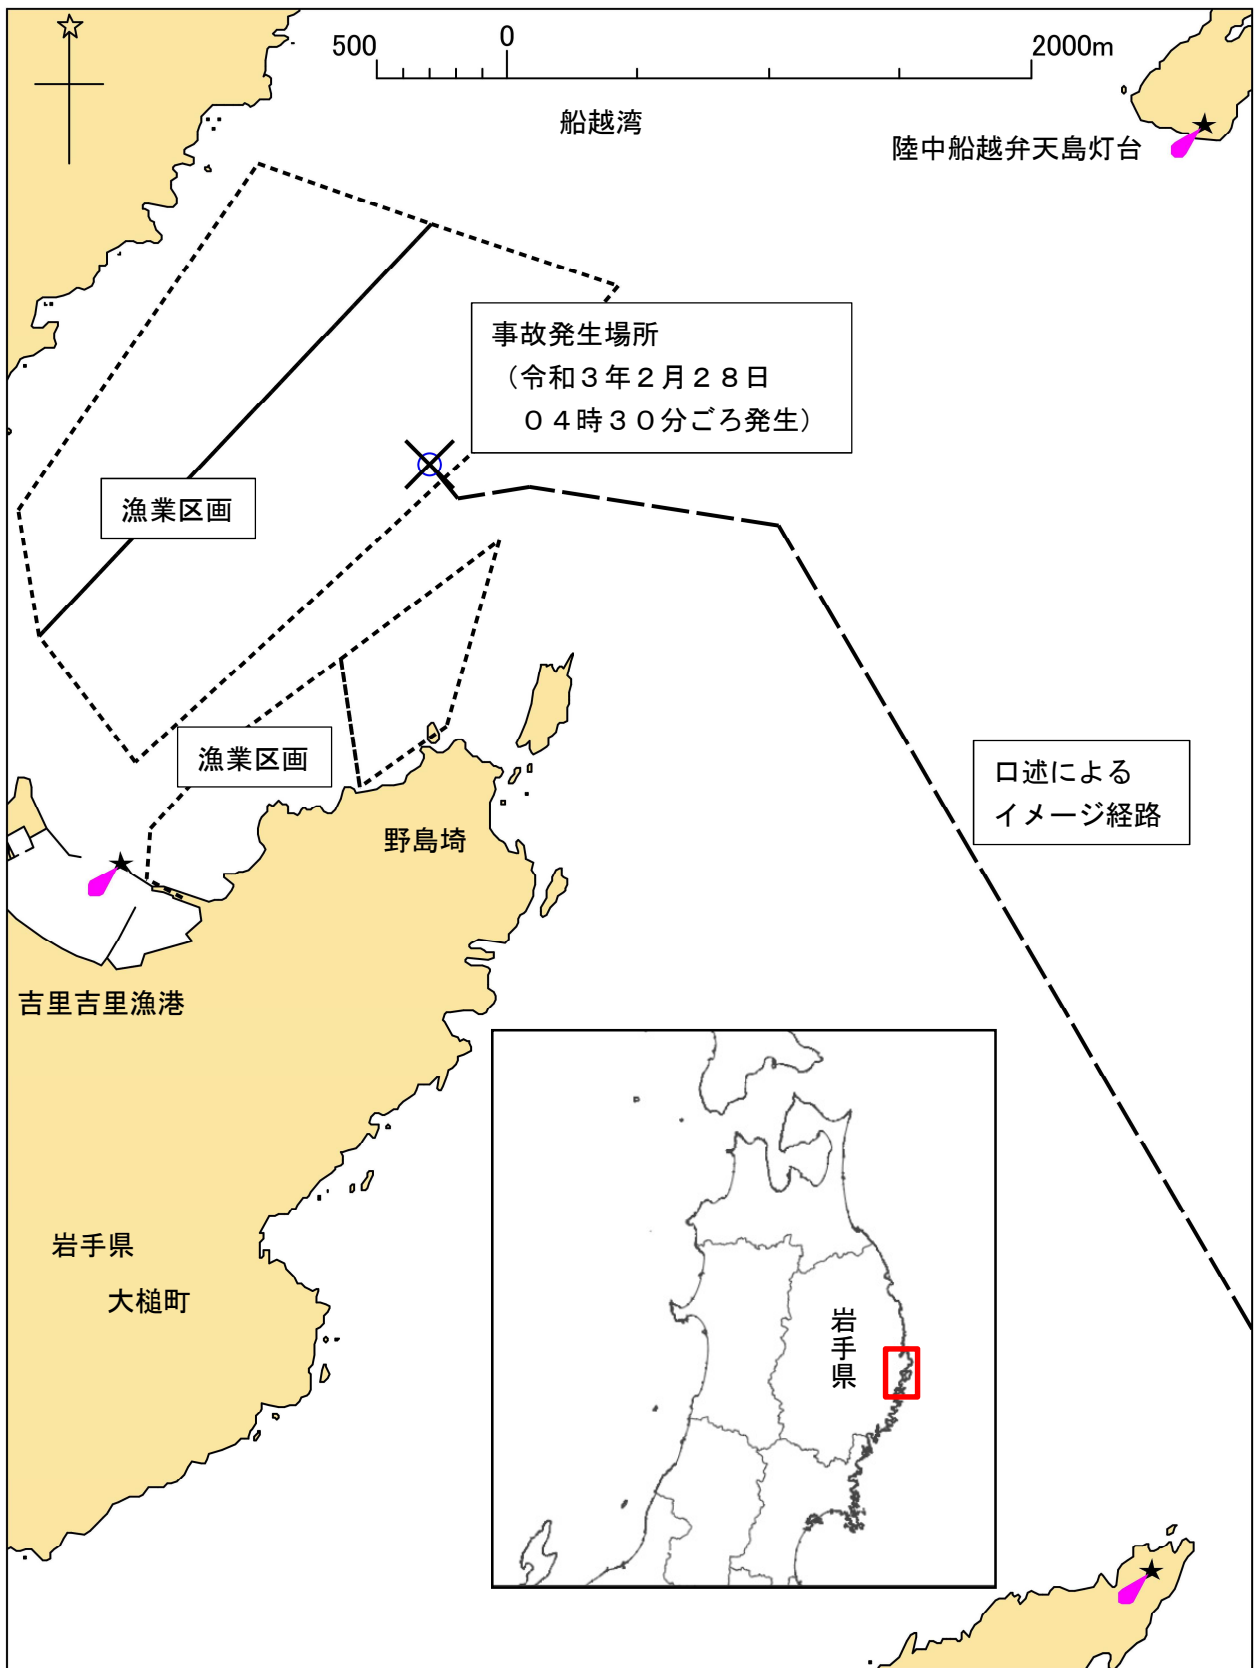
付図1 事故発生経過概略図

<p>に船越湾に入り、錨泊して時間調整を行うつもりであった。</p> <p>船長は、約3週間前に乗船したばかりで、吉里吉里漁港に入港するのが初めてであり、船越湾に養殖施設が存在することを知っていたものの、その詳細を把握していなかったが、接近すれば目視で養殖施設のブイ等を確認できるものと思い、船越湾中部で投錨することにした。</p> <p>船長は、岩手県大槌町野島埼北東方沖において、28日04時20分ごろ、航海士を投錨のために船首配置に就かせ、自らが操舵室で単独の操船に当たり、減速して約7ノットの対地速力とし、船越湾に向けて西進を始めた。</p> <p>本船は、左舷方から北進して船首方を横切る漁船を左転して避航したのち再び西方を向き、漁業区画が船首方至近となっていたものの、船長が、そのことに気付かず、投錨しようとして後進を始めたところ、04時30分ごろ、本船が惰力で西進を続け、漁業区画に進入し、養殖施設を損傷した。</p> <p>船長は、本船が停止したところ、左舷船首方至近にブイがあることに気付いて養殖施設に接近し過ぎたと思い、本船を後進させ、04時40分ごろ投錨したのち、06時30分ごろ抜錨して吉里吉里漁港に入港接岸した。</p> <p>船長は、養殖施設の所有者が所属する漁業協同組合から連絡を受け、本船が漁業区画に進入し、養殖施設を損傷させたことに気付いた。</p> <p>(付図1 事故発生経過概略図 参照)</p>
<p>その他の事項</p>	<p>本船のGPSプロッターは、漁業区画などを表示する機能がなく、障害物等がある場合には、乗組員が手入力で画面上にマーキング等をしていたものの、船越湾の漁業区画に関してマーキング等がされていなかった。</p> <p>航海士は、投錨のために船首配置に就いた際、単独での投錨準備を行っており、船首方の漁業区画に気付かなかった。</p>
<p><b>分析</b></p> <p>乗組員等の関与</p> <p>船体・機関等の関与</p> <p>気象・海象等の関与</p> <p>判明した事項の解析</p>	<p>あり</p> <p>なし</p> <p>なし</p> <p>本船は、船越湾中部において錨泊しようとして西進中、船長が、船首方至近に漁業区画があることを知らずに同区画に進入したことから、養殖施設を損傷したものと推定される。</p> <p>船長は、吉里吉里漁港に入港するのが初めてであり、船越湾の漁業区画を知らず、船越湾に養殖施設が存在することを知っていたものの、それらがどのように配置されているか把握していなかったが、接近すれば目視で養殖施設を確認できると思い、船越湾中部で投錨する</p>

ことにしたものと考えられる。
<b>原因</b>	本事故は、夜間、本船が、船越湾中部において錨泊しようとして西進中、船長が、船首方至近に漁業区画があることを知らずに同区画に進入したため、養殖施設を損傷したものと推定される。
<b>再発防止策</b>	<p>船舶所有者は、次の改善措置をとった。</p> <ul style="list-style-type: none"> <li>・ 養殖施設が目視できない時間帯には、船越湾を航行しないこととした。</li> <li>・ 船越湾を航行する際には、見張り員を増員することとした。</li> </ul> <p>今後の同種事故等の再発防止に役立つ事項として、次のことが考えられる。</p> <ul style="list-style-type: none"> <li>・ 船長は、初めての港に入港する際には、事前に水路誌等で当該港に至る航路の情報を調査し、必要に応じて当該港の船舶代理店や漁業協同組合から詳細な情報を入手し、航海計画を立てること。</li> </ul>
