船舶事故調査報告書

船種 船名 コンテナ船 JEJU ISLAND

船種 船名 貨物船 マドカミヤ

事故種類 衝突

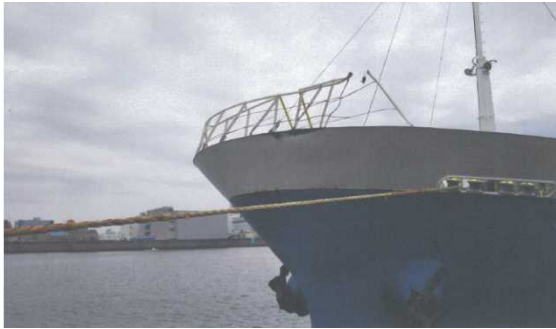
船長B及びB船船舶所有者の回答書によれば、船首部ブルワークの凹損及びハンドレールの曲損を生じた。（写真1、写真2参照）

写真1 船首部ブルワークの凹損

- (1) A船は、右舷錨に擦過傷を生じた。
- (2) B船は、船首部ブルワークに凹損及び船首部ハンドレールに曲損を生じた。

2.1.1及び2.3から、A船は、西方に向首して北東方に圧流された状態で、右舷船首部の錨が錨泊中のB船の船首部ブルワーク及びハンドレールに衝突したものと考えられる。

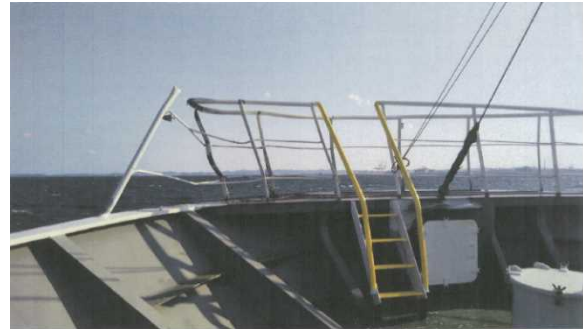
写真2 船首部ハンドレールの曲損

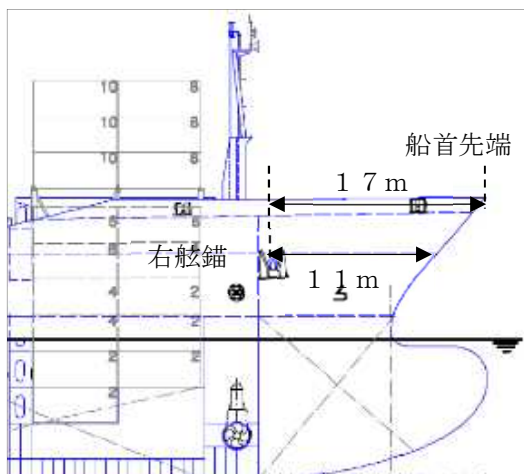
図2 A船の船首部（側面図）

また、A船の一般配置図によれば、A船の右舷錨の位置から船首先端までの距離が約17m、同右舷錨から同じ高さの船首部端までの水平距離が約11m、及び同右舷錨の外板と同部端の外板の落差が約4mであった。

2.5.2 の図2から、A船の右舷錨の位置から船首先端までの距離が約17mであり、A船のAIS記録の航跡による、A船がB船に衝突したA船の右舷錨の位置並びにA船及びB船の衝突時の位置関係から、B船の船首方位は約176°であったものと推定される。(図4参照)

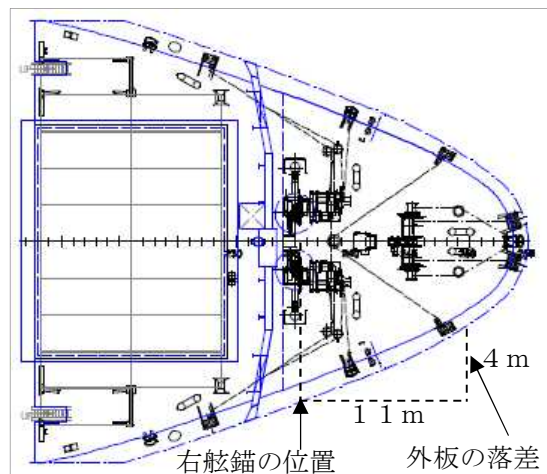
図3 A船の船首部（上面図）

② 2.5.2の図3から、A船の右舷錨から同じ高さの船首部端までの水平距離が約11m、同部端までの外板の落差が約4mであり、船首方位が約280°である場合、約12秒間に約063.5°の対地針路で約12m移動したとき、北に約5.4m変位することとなり、A船の船首先端から船尾側約3mの場所とB船の船首部とが衝突することから、A船はB船との衝突を回避できなかった。(図6参照)

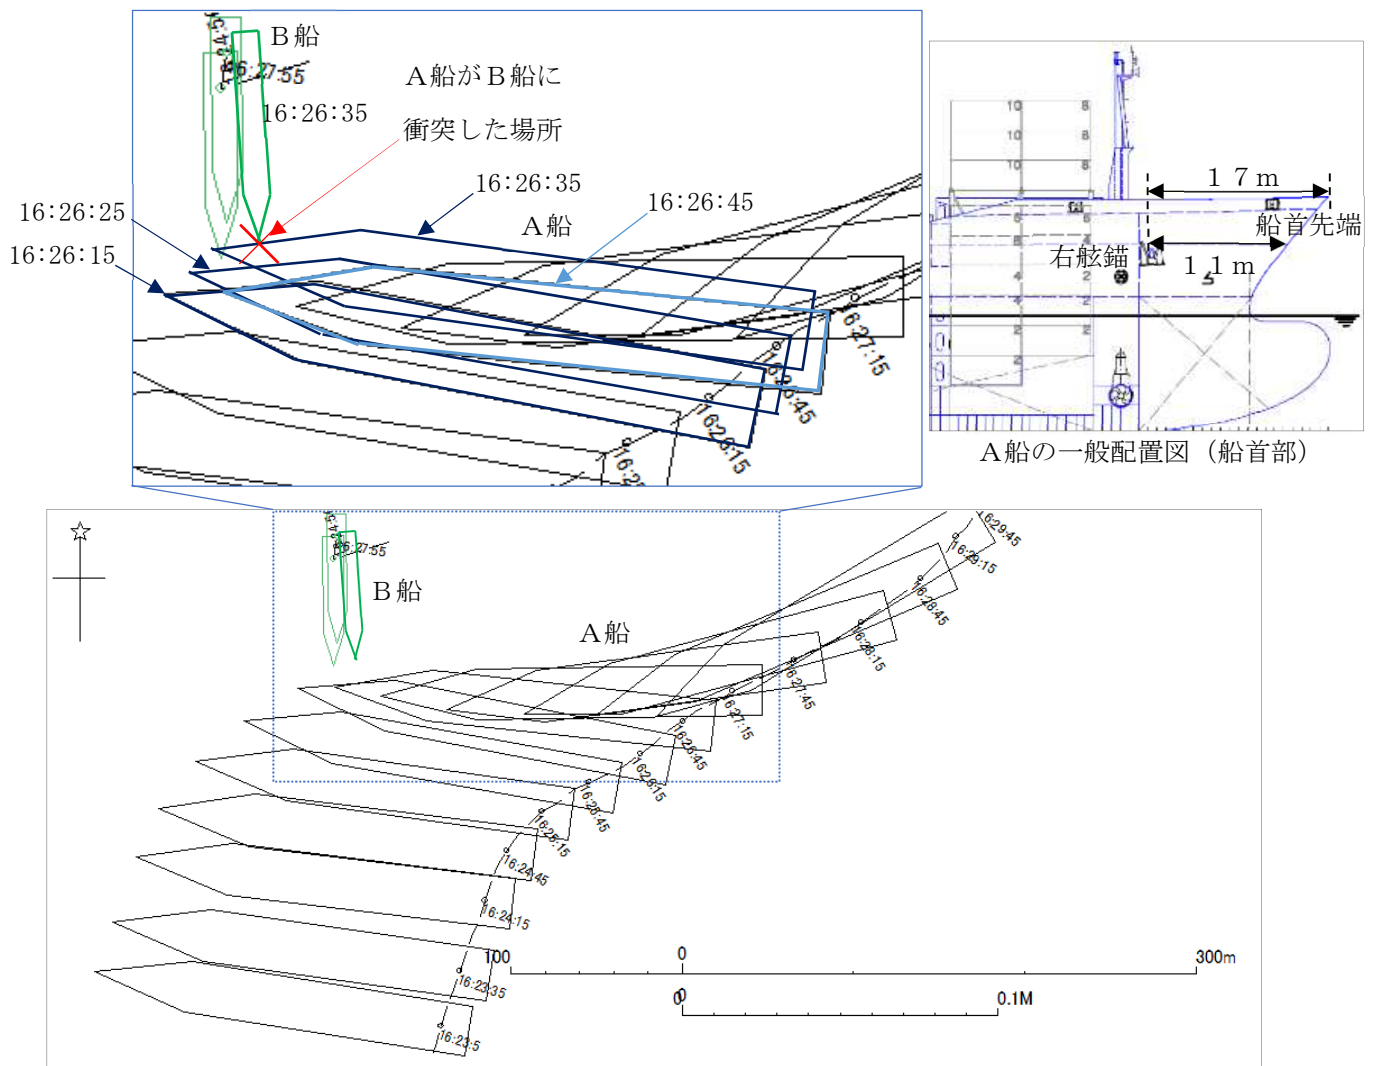
2.1.1 から、B船は、16時22分01秒～16時24分56秒の間、対地針路が072.1°から234.9°に距離約40m移動し、東方から西方に振れ回り、半周期が約3分間であったことから、衝突時刻の16時26分35秒の時点では、西方から東方に振れ回っていたものと推定される。

図4 A船の航跡及びA船とB船の衝突状況図

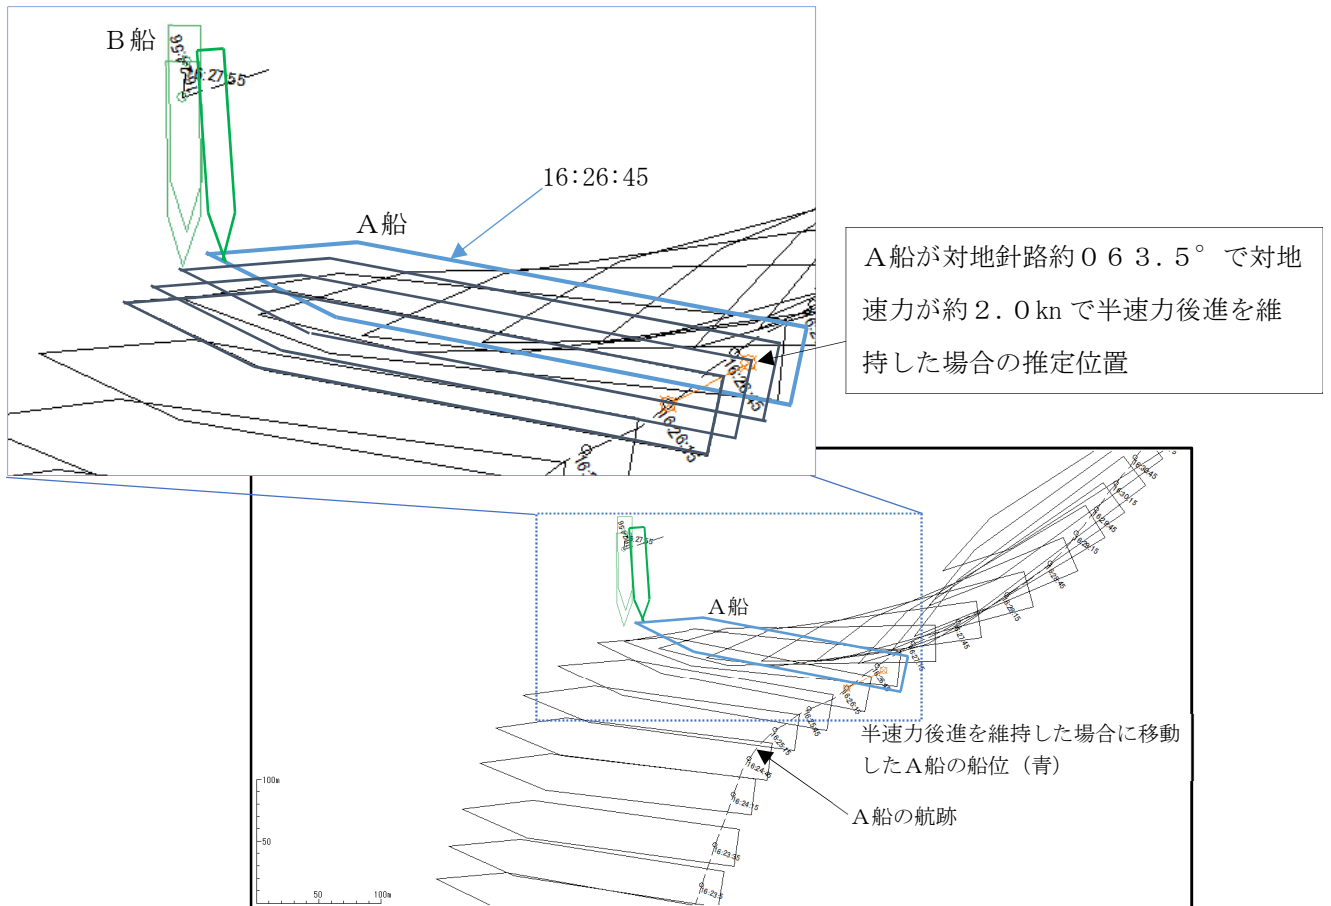
- ① 16時26分15秒から16時26分45秒までの約30秒間、対地針路が約063.5°、対地速力が約2.0knで半速力後進を維持した場合、A船の船位は、本事故の航跡の16時26分45秒の位置よりも東及び南に約4mそれぞれ移動する。（図5参照）

図5 A船の航跡及び半速力後進を維持した場合に移動したA船の船位(青)

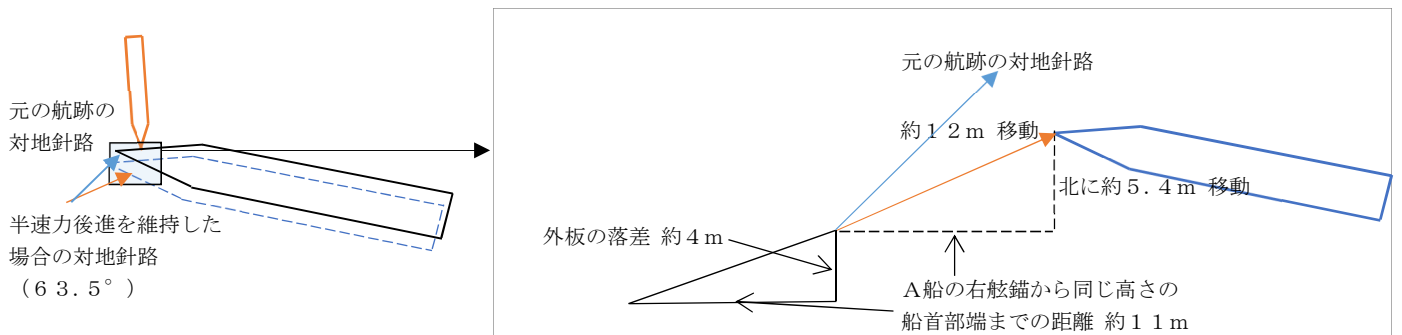
図6 A船の移動距離及びB船との距離の状況図

上記(1)により、半速力後進のままの状態であった場合でもB船との衝突を回避できなかったことから、水先人Aは、16時24分ごろ本件距離約100mまで接近した時点で、主機の微速力後進を要請し、船長Aが主機を半速力後進としたものの、主機の推進力が十分ではなく、主機の推進力を半速力後進より大きい速力とする必要があった。
